# Formular de evaluare a condițiilor de accesibilitate a clădirilor publice

Echipa de evaluare: Asociația pentru Combaterea Izolării Informaționale "ECOU", Monitor de accesibilitate

| Categorii | Indicatori | Date colectate |
|---|---|---|
| Instituția: | BESV Vișniovca nr. 8/47, Primaria | |

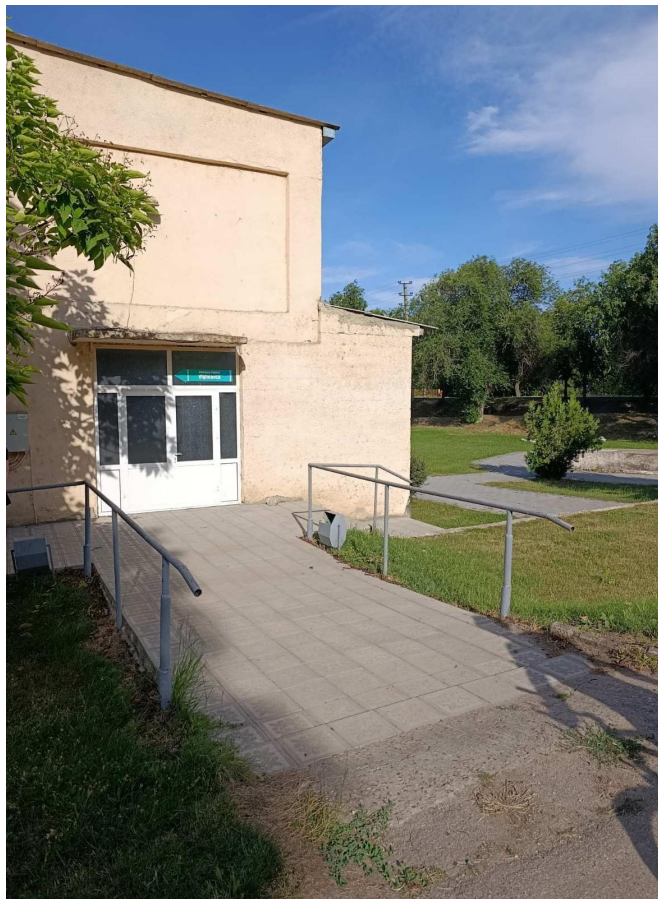
## **Galerie - Căi de acces către clădire**

| Drumurile/Căile de acces sunt: | Deteriorate |
| Scări/Trepte: | Da, 1 scări/trepte , înălțimea:3 cm |
| Nivel: | Înclinat în coborâș |

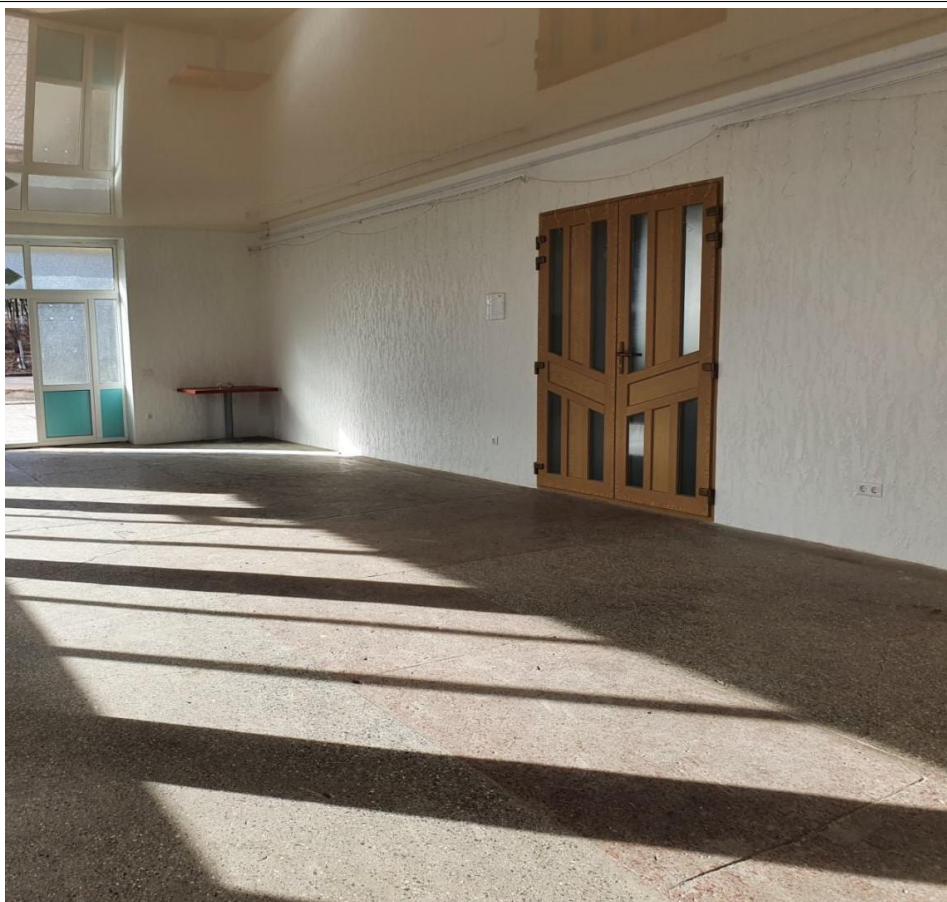
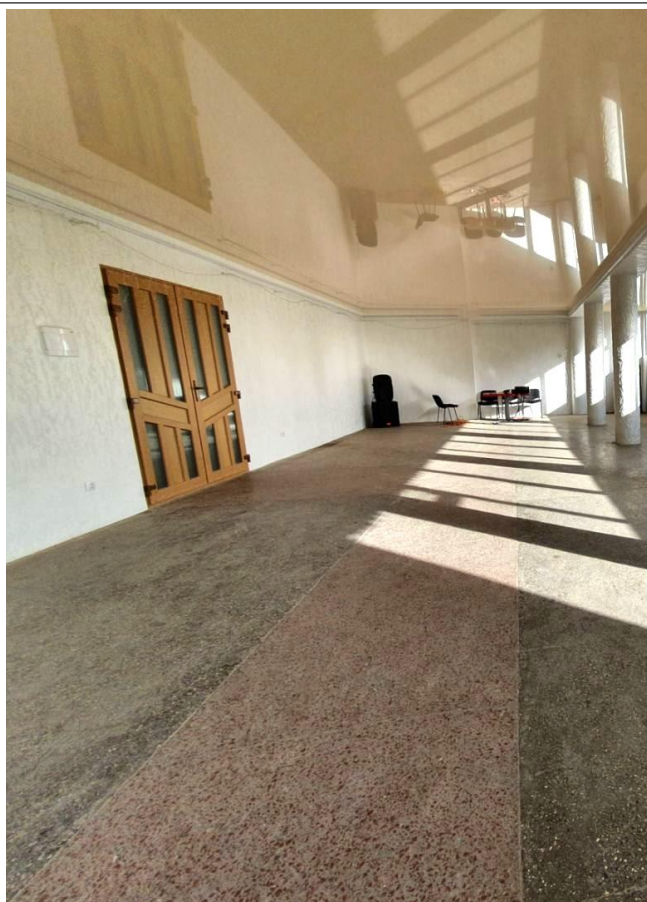
## **Galerie - Intrare în clădire**

| Dimensiuni ușă de intrare: | Dublă: 75 cm + 75 cm<br>Standard: lumina ușii duble trebuie să fie de minim 90 cm<br>Ușa mică din cea dublă se deschide |
| Prag ușă de intrare: | Un prag cu înălțimea: 4 cm<br>Standard: pragul trebuie să fie de maxim 2 cm |
| Ușile de la intrare și din interiorul clădirii sunt dotate/marcate corespunzător cu semne contrastante: | Nu<br>Standard: este o diferență de culoare contrastantă (culori închise / culori deschise) între perete și podea |
