# Formular de evaluare a condițiilor de accesibilitate a clădirilor publice

Data: 25-06-2025

Echipa de evaluare: Vendan Service SRL, Monitor de accesibilitate

| Categorii | Indicatori | Date colectate |
|---|---|---|
| Instituția: | BESV 29/49, Institutia de educatie timpurie " Alunelul" | |

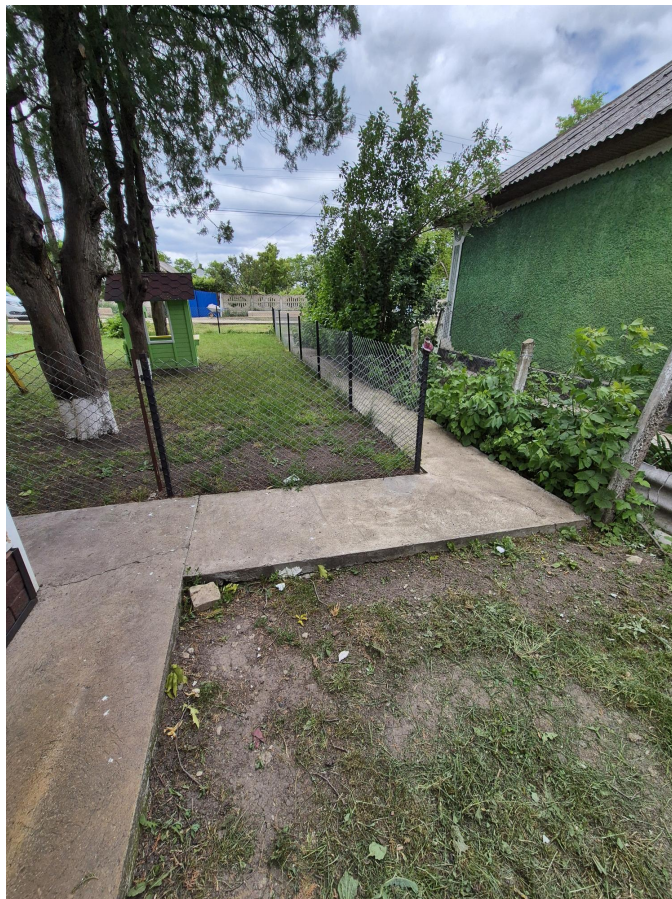
## **Galerie - Căi de acces către clădire**

| Tip înveliș: | Beton |
| Drumurile/Căile de acces sunt: | Calitative |
| Trotuare: | Nu |
| Borduri: | Nu |
| Scări/Trepte: | Nu |

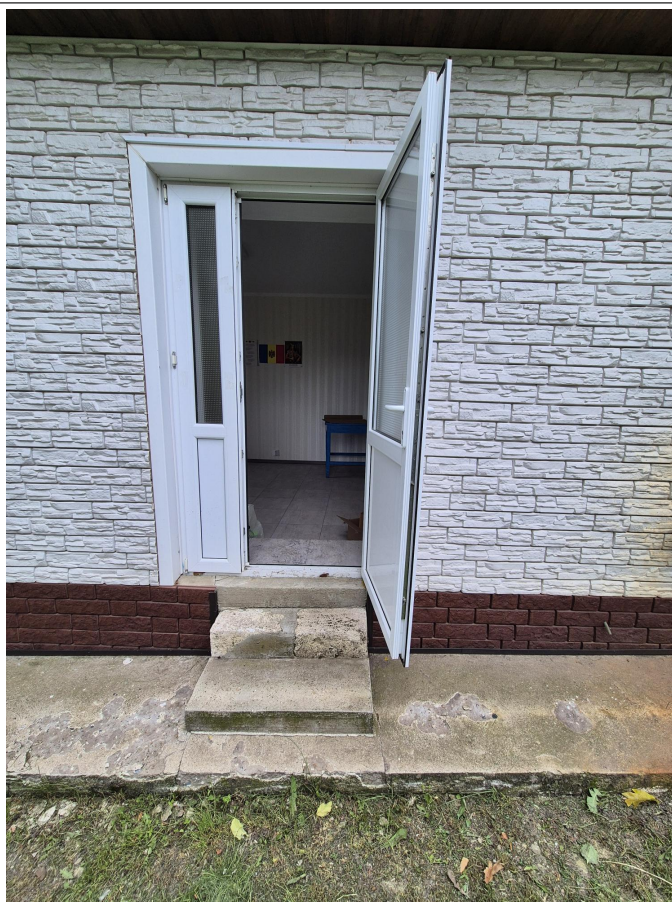
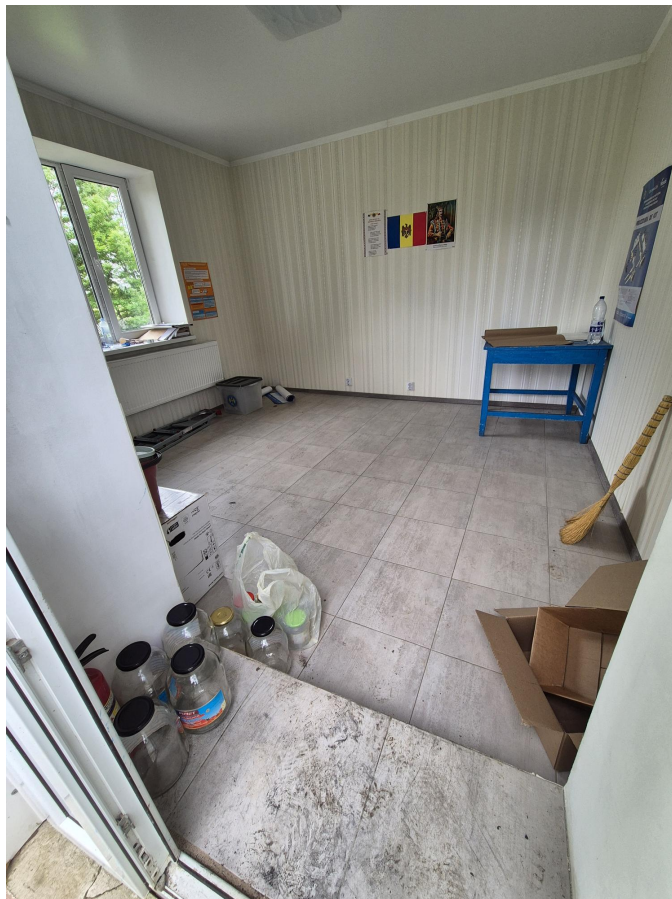
## **Galerie - Intrare în clădire**

| Intrarea în clădire este la nivelul solului: | Nu |
| La intrare sunt trepte: | Da, 3 trepte , Înălțime totală a treptelor/scărilor (cm)15 cm |
| Înălțimea pragului ușii (de la nivelul solului până la nivelul superior al pragului): | 45 cm<br>Standard: Se aplica regula de 1:12 |
| Dacă există trepte, sunt semnalate treptele cu elemente contrastante și/sau tactile: | Nu<br>Standard: prima și ultima treaptă trebuie semnalate în culori contrastante |
| Există rampă de acces: | Nu |
