# Formular de evaluare a condițiilor de accesibilitate a clădirilor publice

Data: 26-06-2025

| Categorii | Indicatori | Date colectate |
|---|---|---|
| Instituția: | BESV 29/62, Camin Cultural | |

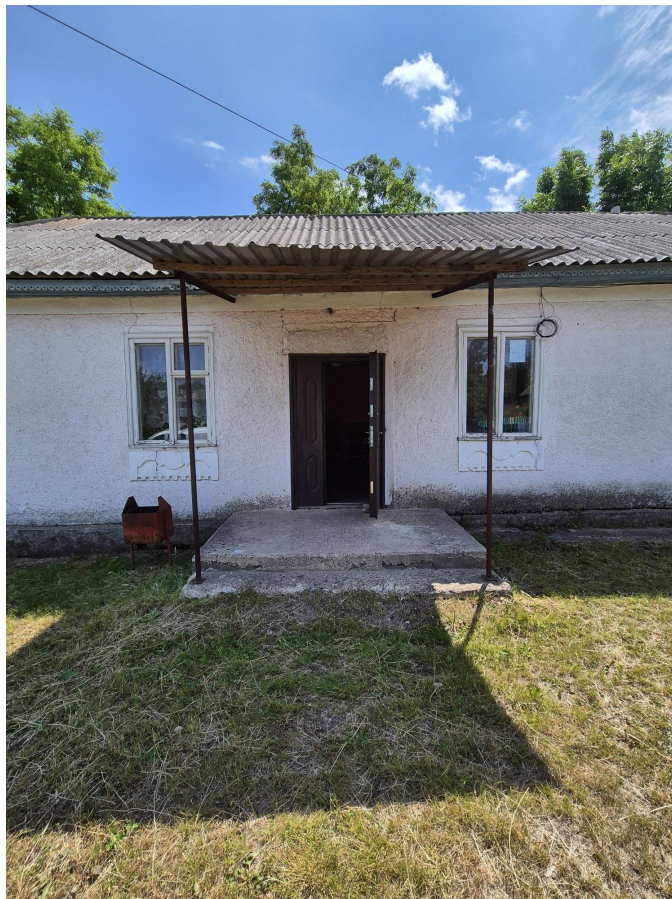
## **Galerie - Căi de acces către clădire**

| Tip înveliș: | pământ deteriorat cu buruien |
| Drumurile/Căile de acces sunt: | Deteriorate |

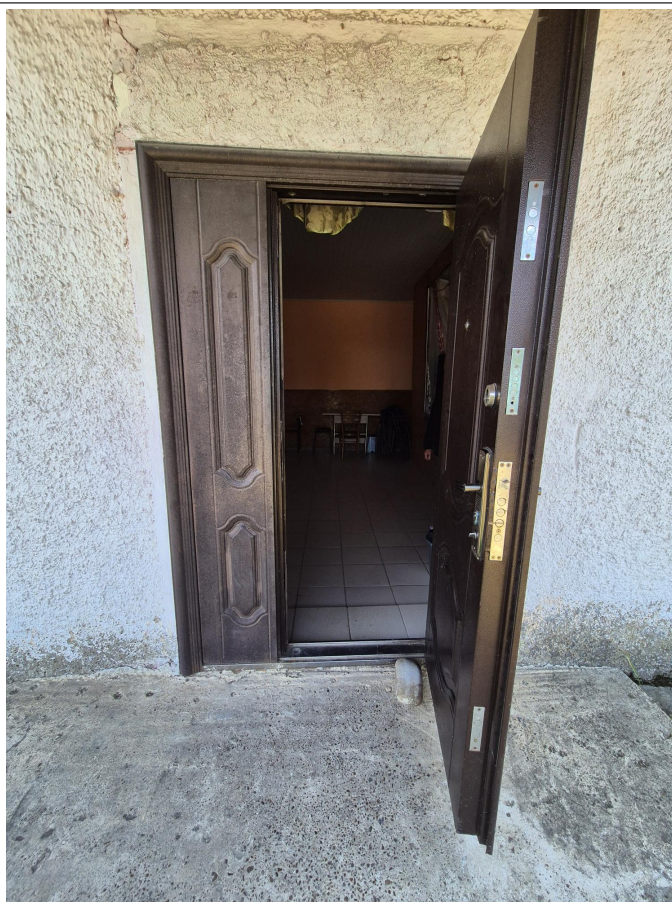
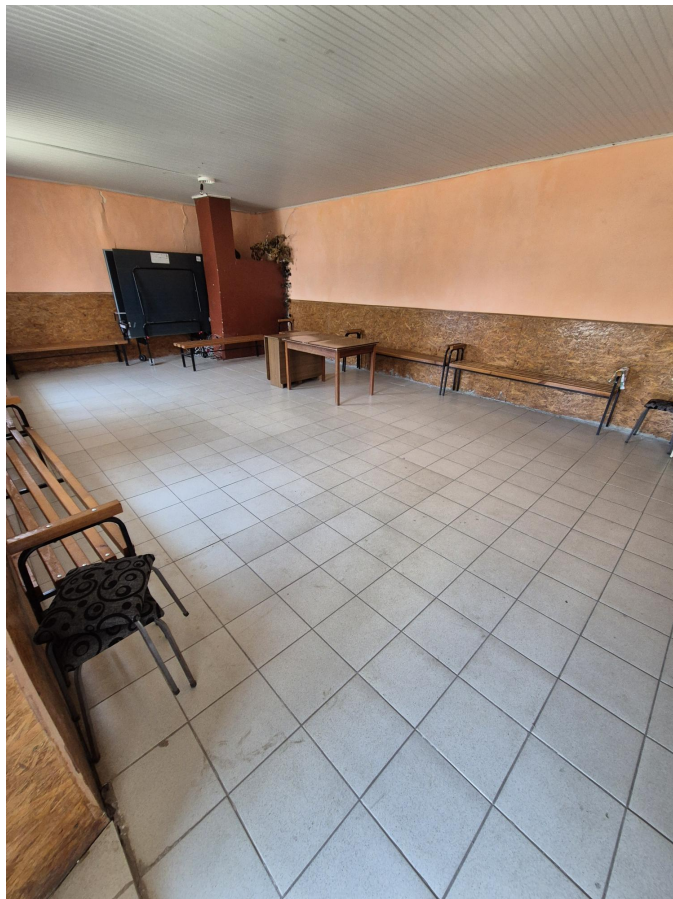
## **Galerie - Intrare în clădire**

| Categorii | Indicatori | Date colectate |
|---|---|---|
| | Dimensiuni ușă de intrare: | Dublă: 70 cm + 40 cm<br>Standard: lumina ușii duble trebuie să fie de minim 90 cm<br>Ușa mică din cea dublă se deschide |
| | Prag ușă de intrare: | Prag exterior și interior cu înălțimile: 5 + 3 cm<br>Standard: pragul trebuie să fie de maxim 2 cm |
| | Ușile de la intrare și din interiorul clădirii sunt dotate/marcate corespunzător cu semne contrastante: | Nu<br>Standard: este o diferență de culoare contrastantă (culori închise / culori deschise) între perete și podea |
