# Formular de evaluare a condițiilor de accesibilitate a clădirilor publice

Data: 26-06-2025

| Categorii | Indicatori | Date colectate |
|---|---|---|
| Instituția: | BESV 29/59, Primaria | |

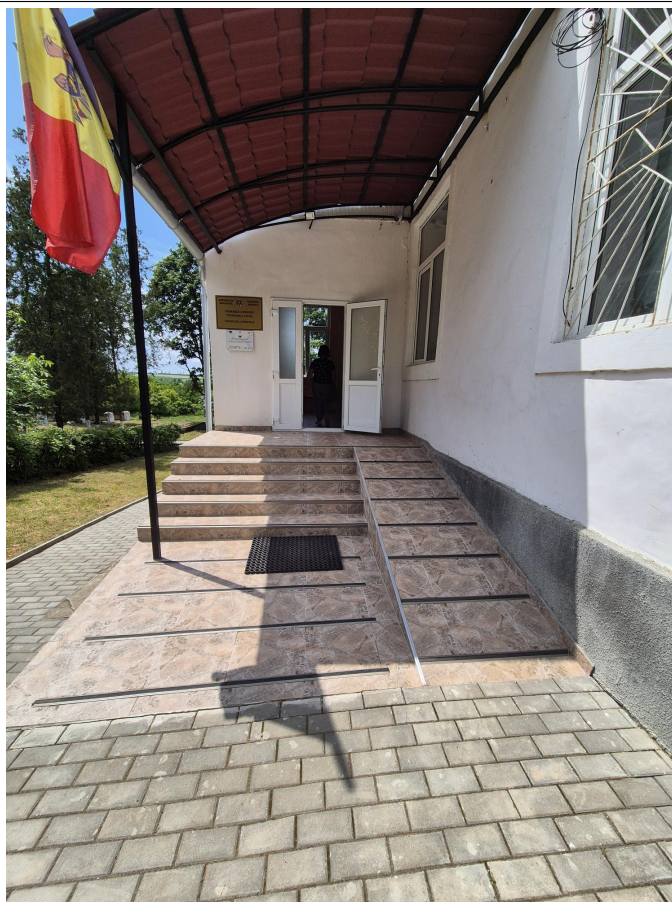
## Galerie - Intrare în clădire

| Categorii | Indicatori | Date colectate |
|---|---|---|
| | La intrare sunt trepte: | Da, 5 trepte , Înălțime totală a treptelor/scărilor (cm)15 cm |
| | Dimensiunile pragului/spațiului din fața ușii de intrare în clădire: | 120 cm x 240 cm |
| | Înălțimea pragului ușii (de la nivelul solului până la nivelul superior al pragului): | 75 cm<br>Standard: Se aplica regula de 1:12 |
| | Dacă există trepte, sunt semnalate treptele cu elemente contrastante și/sau tactile: | Nu<br>Standard: prima și ultima treaptă trebuie semnalate în culori contrastante |
| | Lungimea rampei: | 315 cm |
| | Lățimea rampei: | 90 cm |

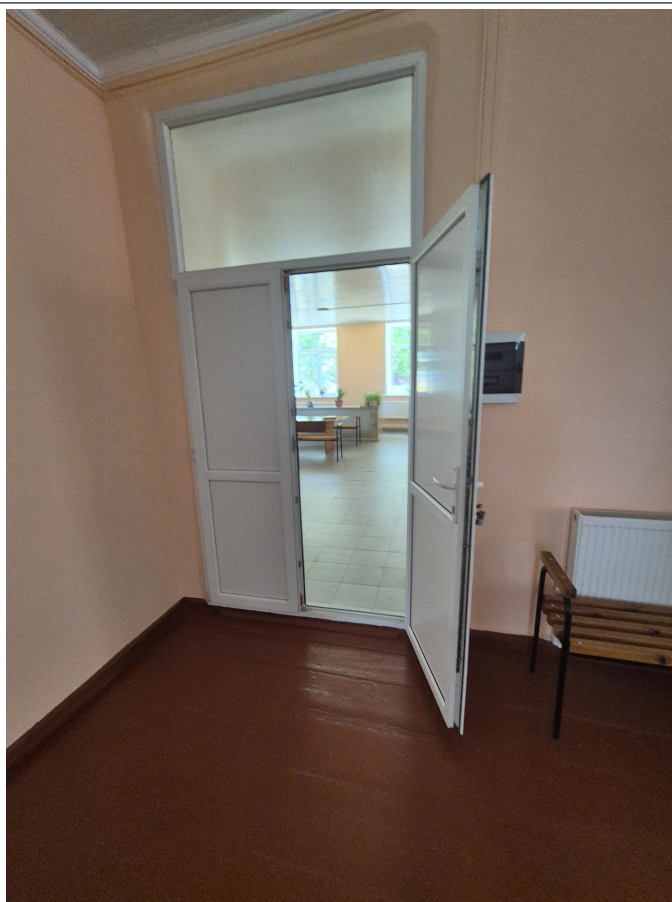
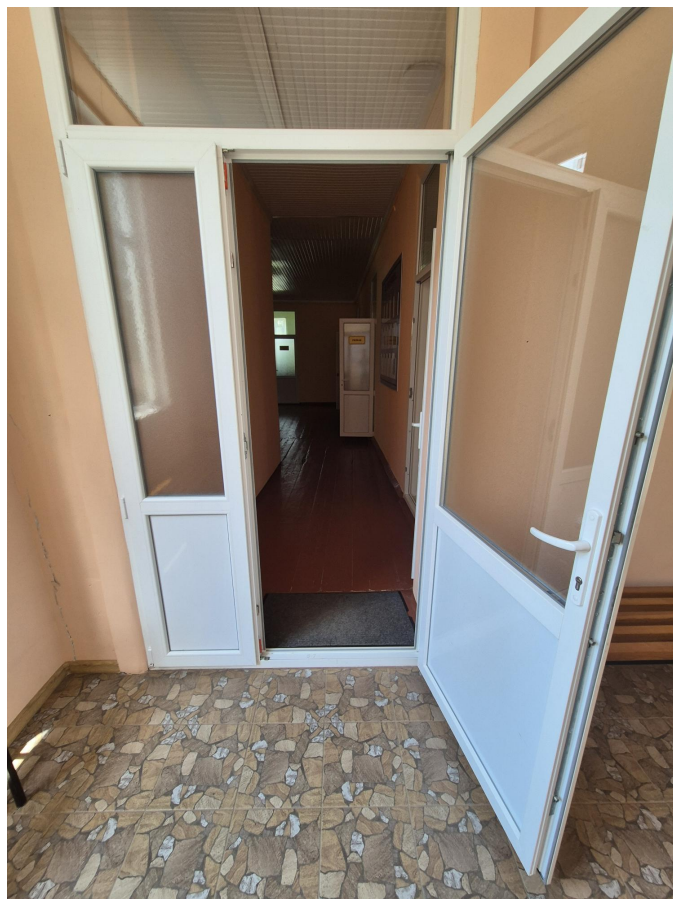
## Galerie - Uși

| Dimensiuni ușă de intrare: | Dublă: 70 cm + 50 cm<br>Standard: lumina ușii duble trebuie să fie de minim 90 cm<br>Ușa mică din cea dublă se deschide |
| Prag ușă de intrare: | Prag exterior și interior cu înălțimile: 3 + 3 cm<br>Standard: pragul trebuie să fie de maxim 2 cm |

| Categorii | Indicatori | Date colectate |
|---|---|---|
| | Praguri de la ușile de interior: | Prag 1 cu înălțimea: 3 cm<br>Standard: pragul trebuie să fie de maxim 2 cm<br>Prag 2 cu înălțimea: 4 cm<br>Standard: pragul trebuie să fie de maxim 2 cm |
| | Ușile de la intrare și din interiorul clădirii sunt dotate/marcate corespunzător cu semne contrastante: | Nu<br>Standard: este o diferență de culoare contrastantă (culori închise / culori deschise) între perete și podea |

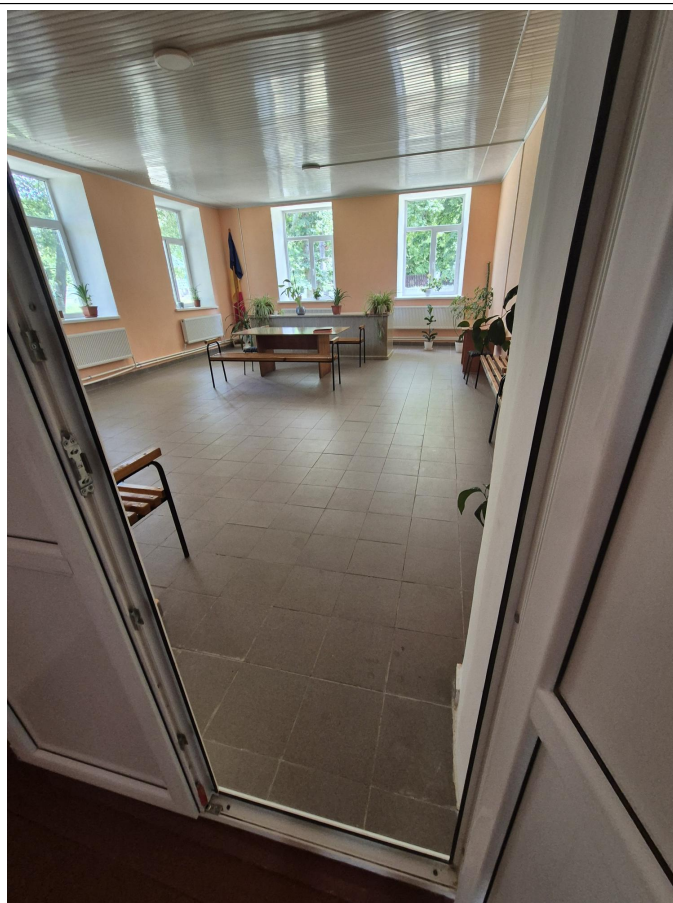
**Galerie - Sala de prestare a serviciului**

| În sală este spațiu de manevră pentru un scaun rulant cu diagonala minimă de 140 cm: | Da |

| Categorii | Indicatori | Date colectate |
|---|---|---|
| | Culori contrastante pentru sală: | Da<br>Standard: este o diferență de culoare contrastantă (culori închise / culori deschise) între perete și podea |
