# Formular de evaluare a condițiilor de accesibilitate a clădirilor publice

Echipa de evaluare: Asociația pentru Combaterea Izolării Informaționale "ECOU", Monitor de accesibilitate

| Categorii | Indicatori | Date colectate |
|---|---|---|
| Instituția: | BESV Cociulia nr. 8/20, Spatiu de Agreement si Activitate Fizica | |

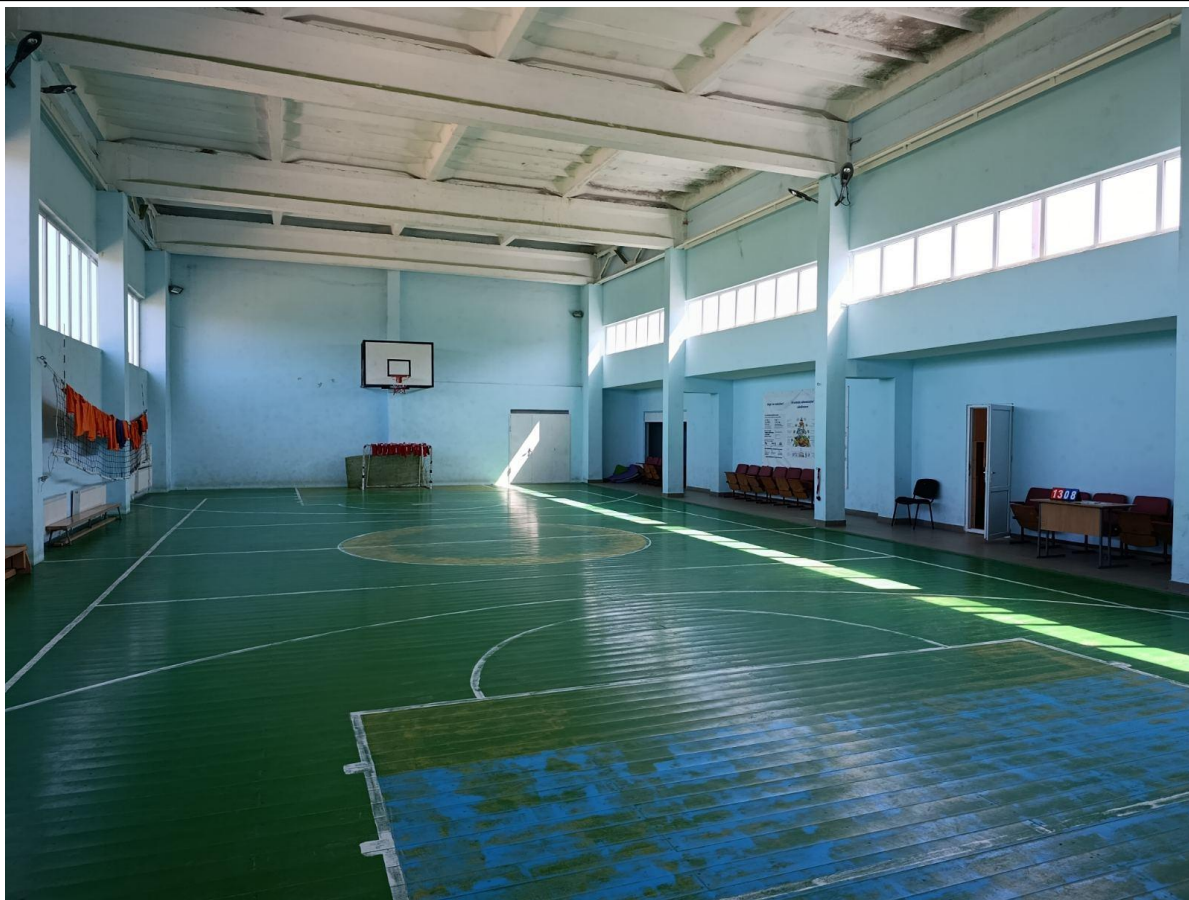
**Galerie - Sala de prestare a serviciului**

| Este la nivel de: | Parter |
| În sală este spațiu de manevră pentru un scaun rulant cu diagonala minimă de 140 cm: | Da |
| Spațiul interior este suficient iluminat: | Da |
| Culori contrastante pentru sală: | Da<br>Standard: este o diferență de culoare contrastantă (culori închise / culori deschise) între perete și podea |
