# Formular de evaluare a condițiilor de accesibilitate a clădirilor publice

Echipa de evaluare: Asociația pentru Combaterea Izolării Informaționale "ECOU", Monitor de accesibilitate

| Categorii | Indicatori | Date colectate |
|---|---|---|
| Instituția: | BESV Antonești nr. 8/3, Casa de Cultura | |

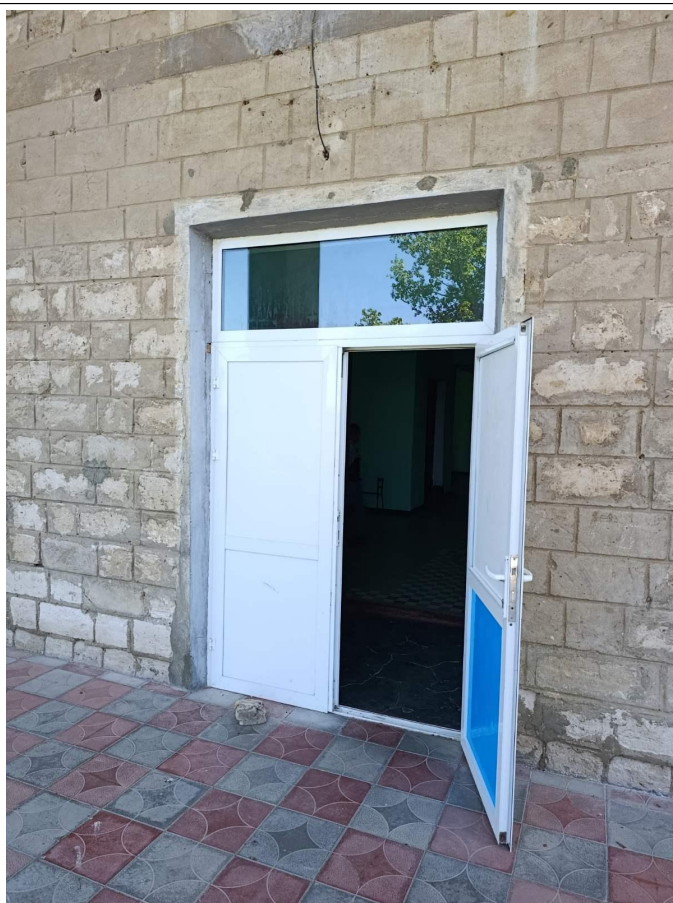
**Galerie - Intrare în clădire**

| Trecerea de pe carosabil spre trotuar/clădire: | Abruptă |
| Borduri: | Da, 1 borduri , înălțimea:16 cm |
| Scări/Trepte: | Da, 7 scări/trepte , înălțimea:126 cm |

| Categorii | Indicatori | Date colectate |
|---|---|---|
| | Prag ușă de intrare: | Un prag cu înălțimea: 3 cm<br>Standard: pragul trebuie să fie de maxim 2 cm |
