# Formular de evaluare a condițiilor de accesibilitate a clădirilor publice

Data: 06-06-2025

| Categorii | Indicatori | Date colectate |
|---|---|---|
| Instituția: | BESV nr. 17/47 Căminul Cultural Obreja Nouă | |

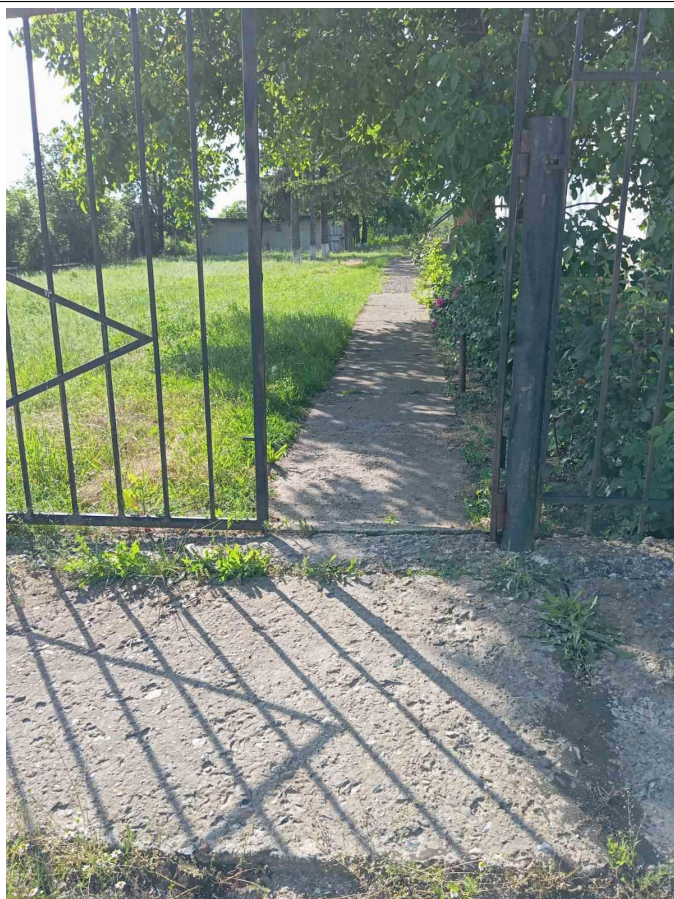
## **Galerie - Căi de acces către clădire**

| Tip înveliș: | pietriș |
| Drumurile/Căile de acces sunt: | Denivelate |
| Poartă intrare: | Da, are lățimea: 77 cm |
| Prag poartă: | Da, are înălțimea: 20 cm |
