# Formular de evaluare a condițiilor de accesibilitate a clădirilor publice

| Categorii | Indicatori | Date colectate |
|---|---|---|
| Instituția: | BESV nr. 17/32 Casa de Cultură s. Ilenuța | |

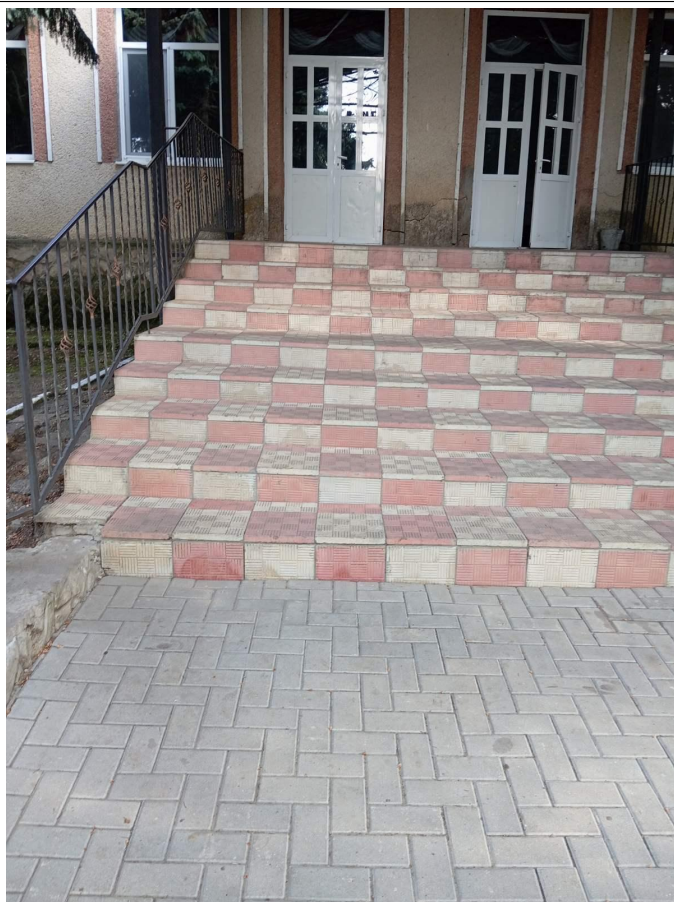
## Galerie - Intrare în clădire

| Categorii | Indicatori | Date colectate |
|---|---|---|
| | Dimensiuni ușă de intrare: | Dublă: 78 cm + 74 cm<br>Standard: lumina ușii duble trebuie să fie de minim 90 cm<br>Ușa mică din cea dublă se deschide |
| | Prag ușă de intrare: | Prag exterior și interior cu înălțimile: 2 + 4 cm<br>Standard: pragul trebuie să fie de maxim 2 cm |
