# Formular de evaluare a condițiilor de accesibilitate a clădirilor publice

Data: 06-06-2025

| Categorii | Indicatori | Date colectate |
|---|---|---|
| Instituția: | BESV nr. 17/38 Căminul Cultural s. Moldoveanca | |

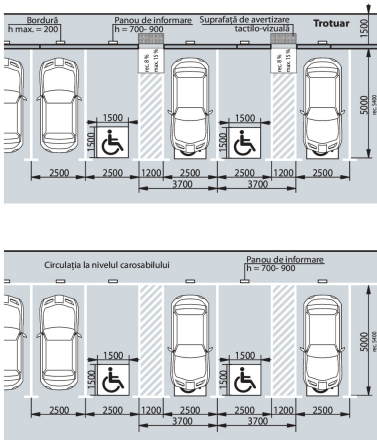
Fig. IV.18 Parcare pe o direcție perpendiculară față de carosabil
