# Formular de evaluare a condițiilor de accesibilitate a clădirilor publice

Data: 25-06-2025

| Categorii | Indicatori | Date colectate |
|---|---|---|
| Instituția: | BESV Carbălia nr. 36/38, Casa de Cultura | |

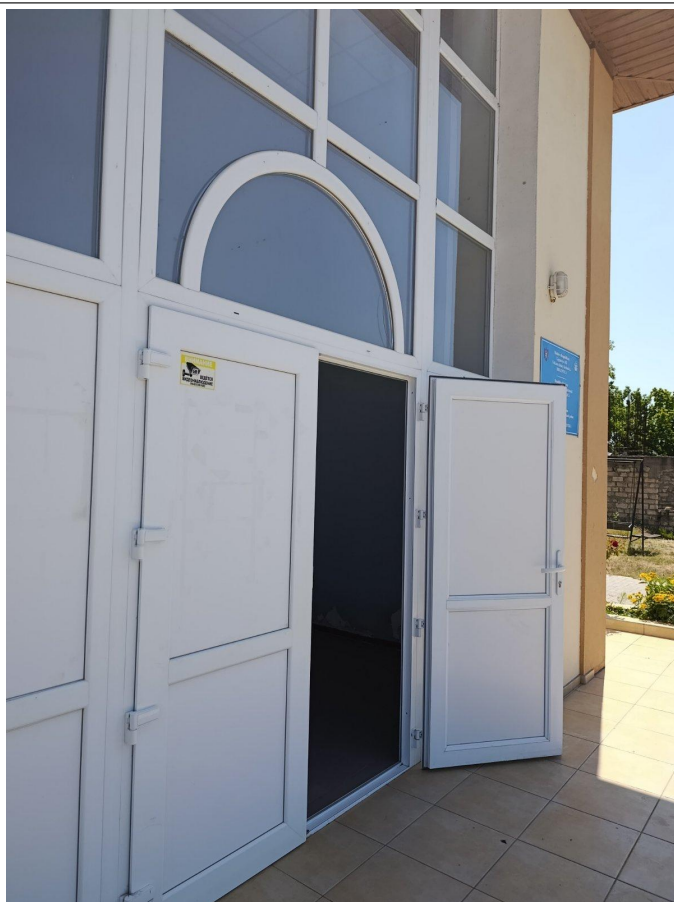
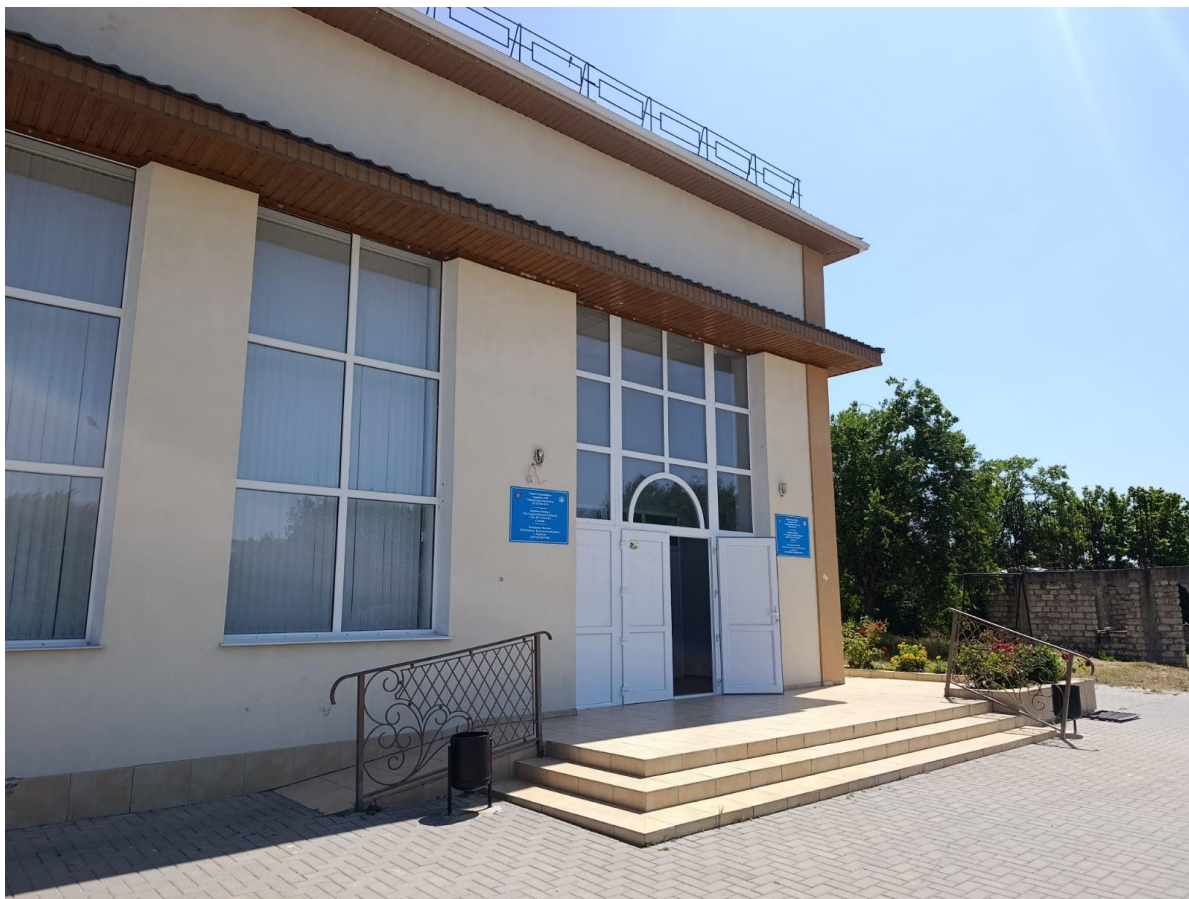
## Galerie - Intrare în clădire

| La intrare sunt trepte: | Da, 3 trepte , Înălțime totală a treptelor/scărilor (cm)30 cm |
| Dimensiunile pragului/spațiului din fața ușii de intrare în clădire: | 28 cm x 271 cm |
| Înălțimea pragului ușii (de la nivelul solului până la nivelul superior al pragului): | 32 cm<br>Standard: Se aplica regula de 1:12 |
| Dacă există trepte, sunt semnalate treptele cu elemente contrastante și/sau tactile: | Nu<br>Standard: prima și ultima treaptă trebuie semnalate în culori contrastante |
| Există rampă de acces: | Da |
| Lungimea rampei: | 220 cm |
| Lățimea rampei: | 110 cm |
| Suprafața rampei este antiderapantă (nealunecoasă): | Nu |
| Sunt bare de suport: | Da<br>Bara este doar pe partea Da . Barele au un rând. Înălțimea barele de sus: 90 . |

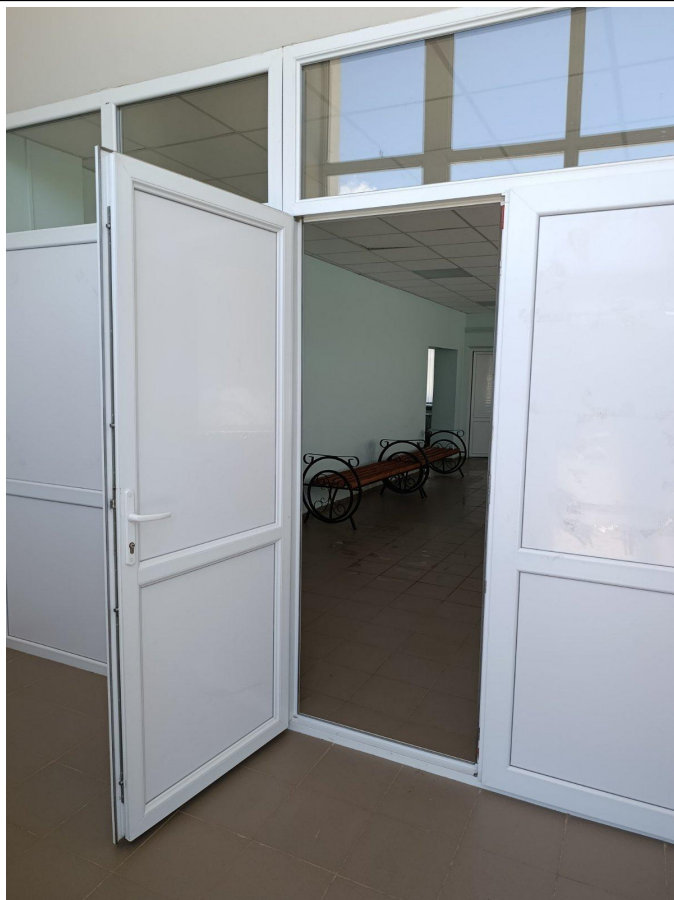
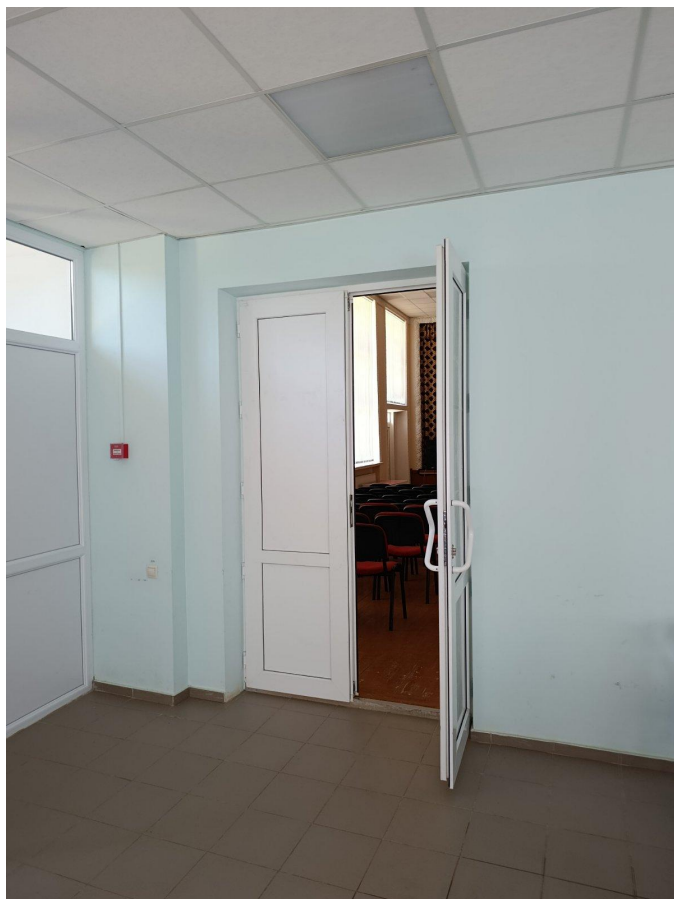
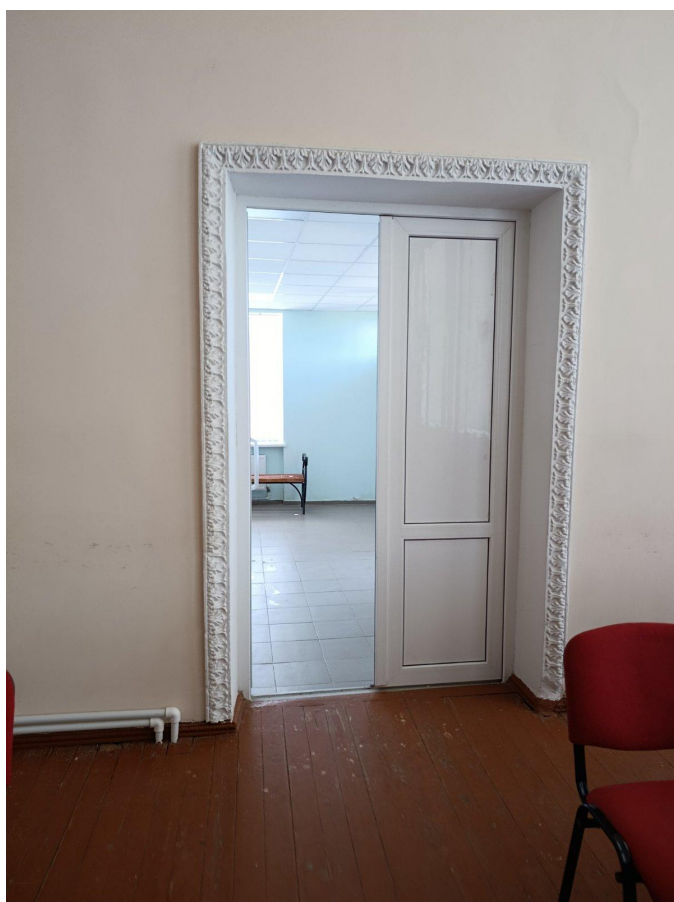
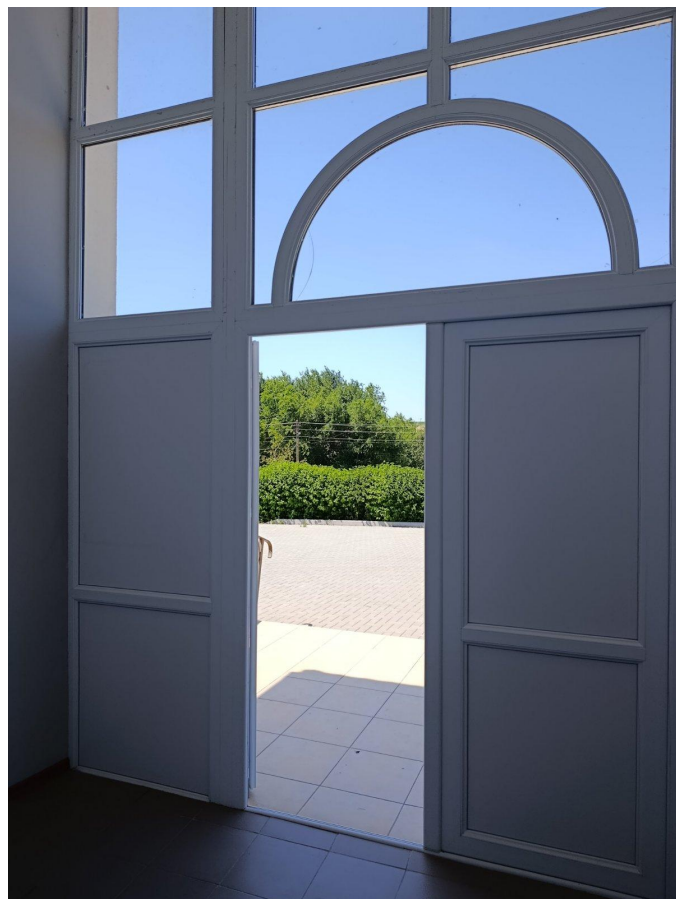
**Galerie - Uși**

| Dimensiuni ușă de intrare: | Dublă: 80 cm + 80 cm<br>Standard: lumina ușii duble trebuie să fie de minim 90 cm<br>Ușa mică din cea dublă se deschide |
| Prag ușă de intrare: | Un prag cu înălțimea: 4 cm<br>Standard: pragul trebuie să fie de maxim 2 cm |
| Praguri de la ușile de interior: | Prag 1 cu înălțimea: 7 cm<br>Standard: pragul trebuie să fie de maxim 2 cm<br>Prag 2 cu înălțimea: 5 cm<br>Standard: pragul trebuie să fie de maxim 2 cm |
| Ușile de la intrare și din interiorul clădirii sunt dotate/marcate corespunzător cu semne contrastante: | Nu<br>Standard: este o diferență de culoare contrastantă (culori închise / culori deschise) între perete și podea |

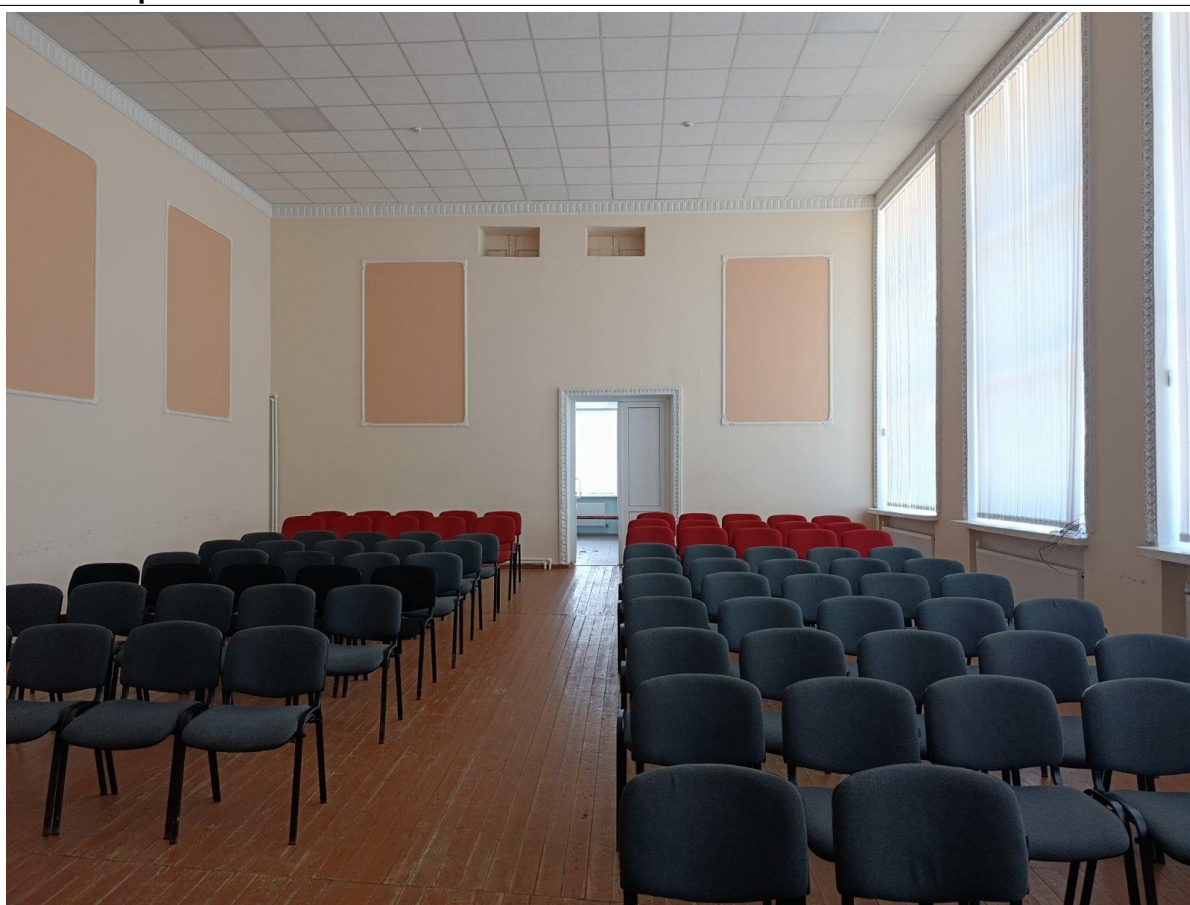
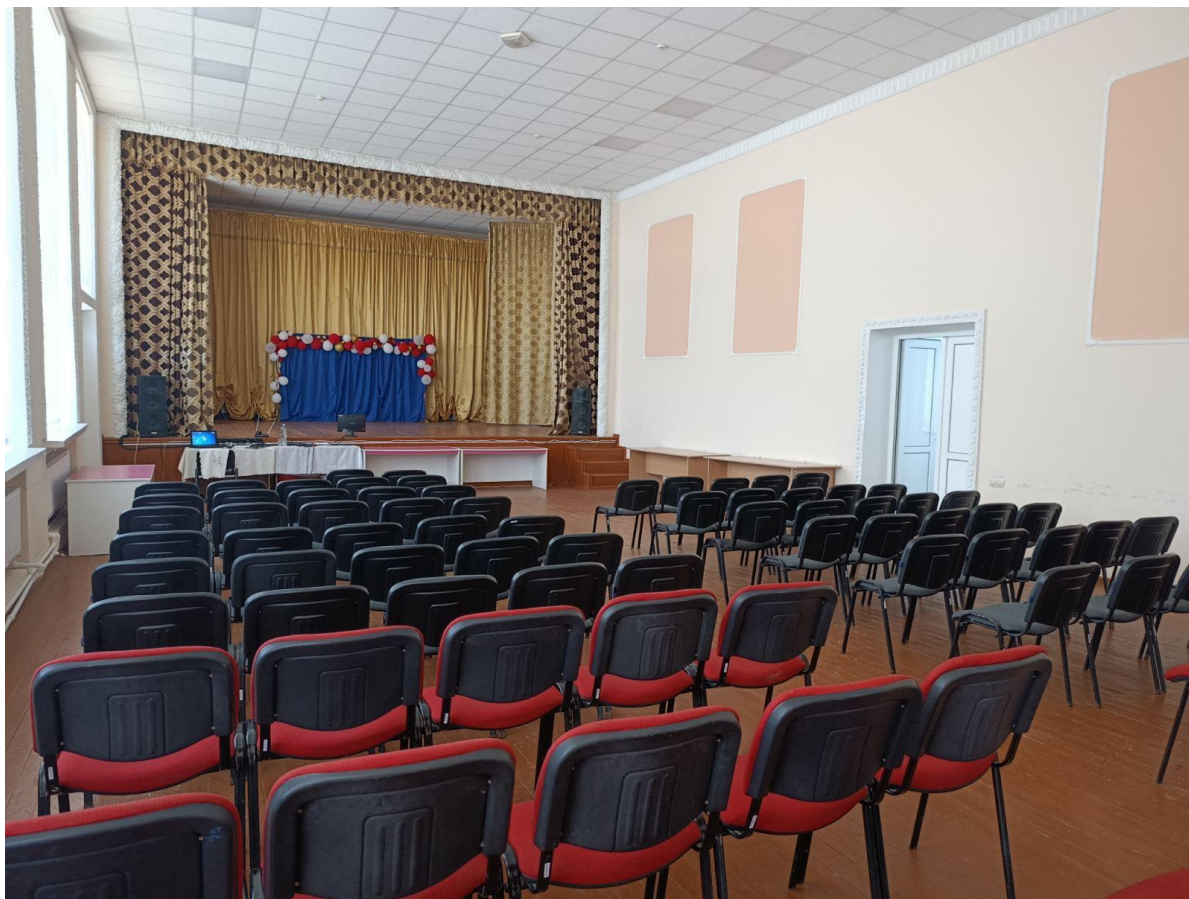
**Galerie - Sala de prestare a serviciului**

| Este la nivel de: | Parter |
| Dacă sala este la etaj, atunci există un ascensor/elevator: | Nu . Nu există opțiune alternativă pentru a urca la etaj |
| În sală este spațiu de manevră pentru un scaun rulant cu diagonala minimă de 140 cm: | Da |
| Culori contrastante pentru sală: | Da<br>Standard: este o diferență de culoare contrastantă (culori închise / culori deschise) între perete și podea |
