# Formular de evaluare a condițiilor de accesibilitate a clădirilor publice

Data: 08-06-2025

| Categorii | Indicatori | Date colectate |
|---|---|---|
| Instituția: | BESV nr. 17/28 Primăria s. Hîncești | |

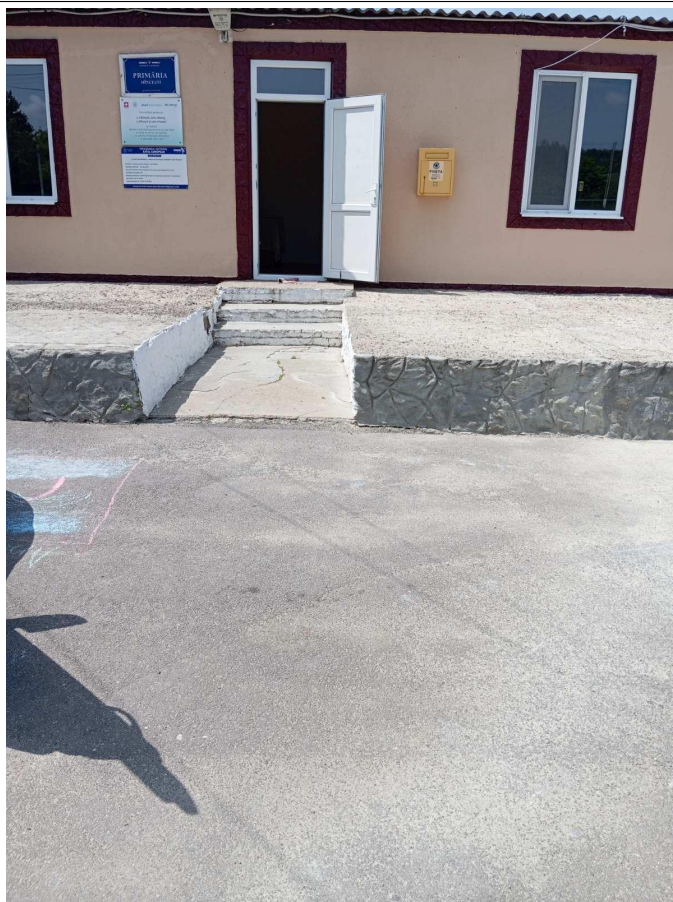
## Galerie - Căi de acces către clădire

| Tip înveliș: | Asfalt |
| Drumurile/Căile de acces sunt: | Calitative |
| Trotuare: | Nu |
| Nivel: | Orizontal |

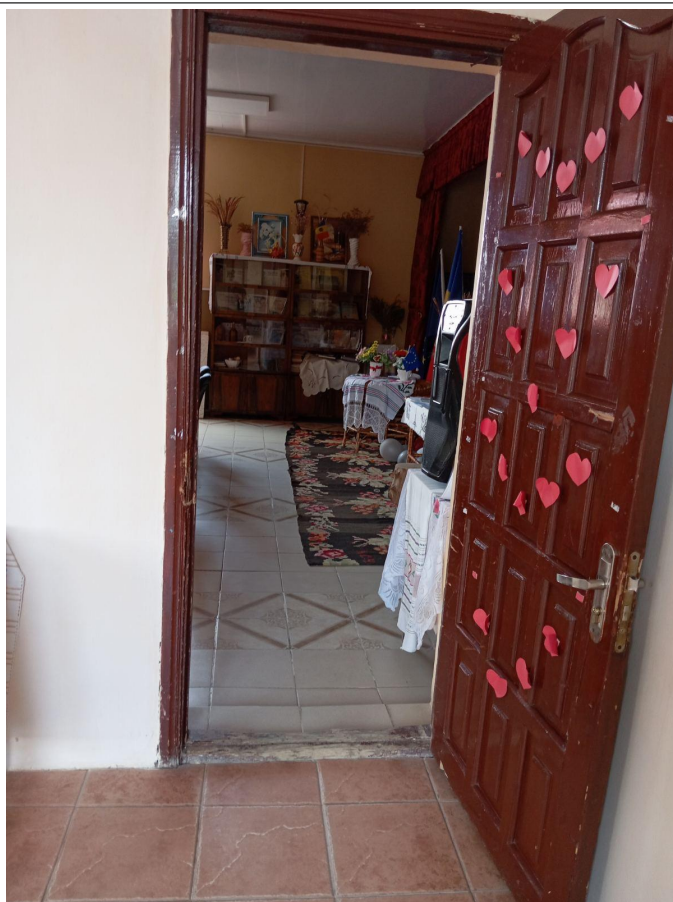
## Galerie - Uși

| Dimensiuni ușă de intrare: | Simplă: 76 cm<br>Standard: trebuie să fie de minim 90 cm |
| Prag ușă de intrare: | Prag exterior și interior cu înălțimile: 4 + 5 cm<br>Standard: pragul trebuie să fie de maxim 2 cm |
| Uși în interior: | Lățimea: 76 cm |
| Praguri de la ușile de interior: | Prag 1 cu înălțimea: 5 cm<br>Standard: pragul trebuie să fie de maxim 2 cm |

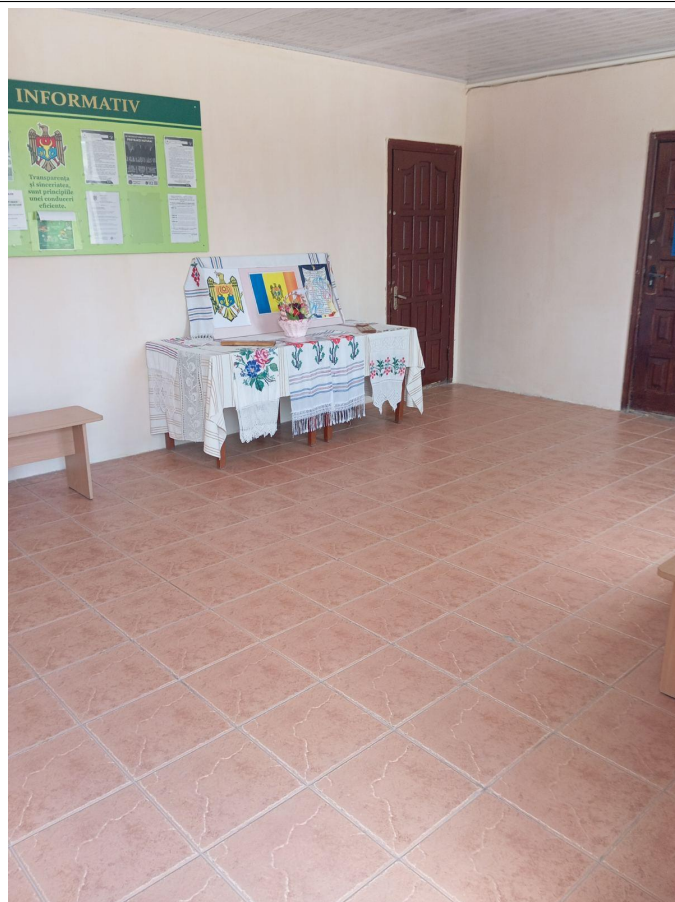
## Galerie - Coridoare

| Coridoare: | Da |
| Lățimea coridorului (în cel mai îngust loc) este peste 150 cm? | Da |
| Pardoseala/podeaua în coridor este suprafață accesibilă: | Da |
| Culori contrastante (este o diferență de culoare contrastantă (culori închise / culori deschise) între perete și podea): | Da |

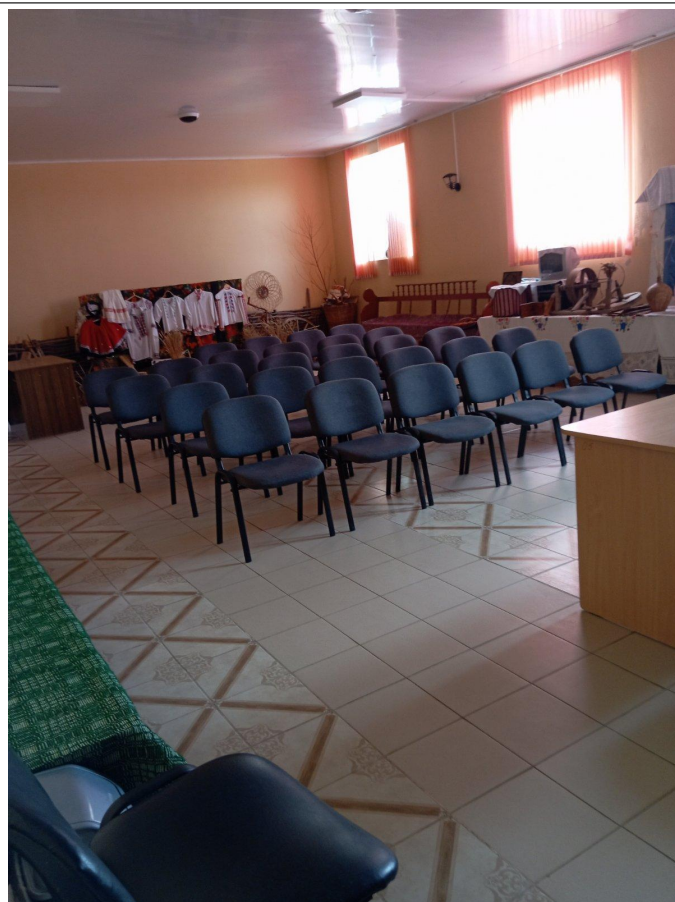
## Galerie - Sala de prestare a serviciului

| Este la nivel de: | Parter |
| În sală este spațiu de manevră pentru un scaun rulant cu diagonala minimă de 140 cm: | Da |
| Culori contrastante pentru sală: | Da<br>Standard: este o diferență de culoare contrastantă (culori închise / culori deschise) între perete și podea |
