# Formular de evaluare a condițiilor de accesibilitate a clădirilor publice

Data: 08-06-2025

| Categorii | Indicatori | Date colectate |
|---|---|---|
| Instituția: | BESV nr. 17/54 Casa de Cultură s. Pruteni | |

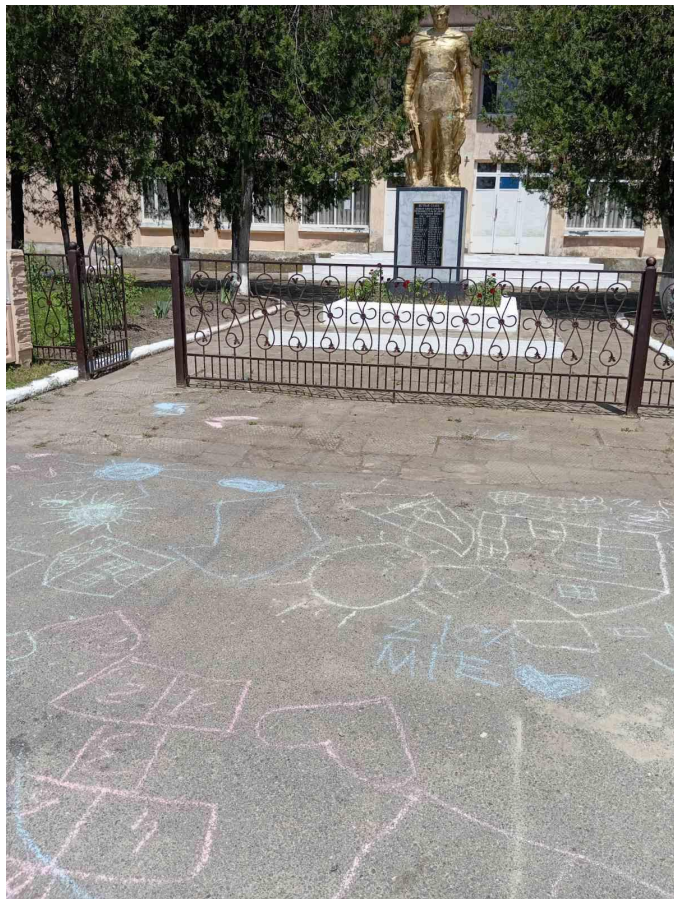
## Galerie - Căi de acces către clădire

| Tip înveliș: | Asfalt |
| Drumurile/Căile de acces sunt: | Denivelate |
| Trotuare: | Nu |
| Poartă intrare: | Da, are lățimea: 91 cm |

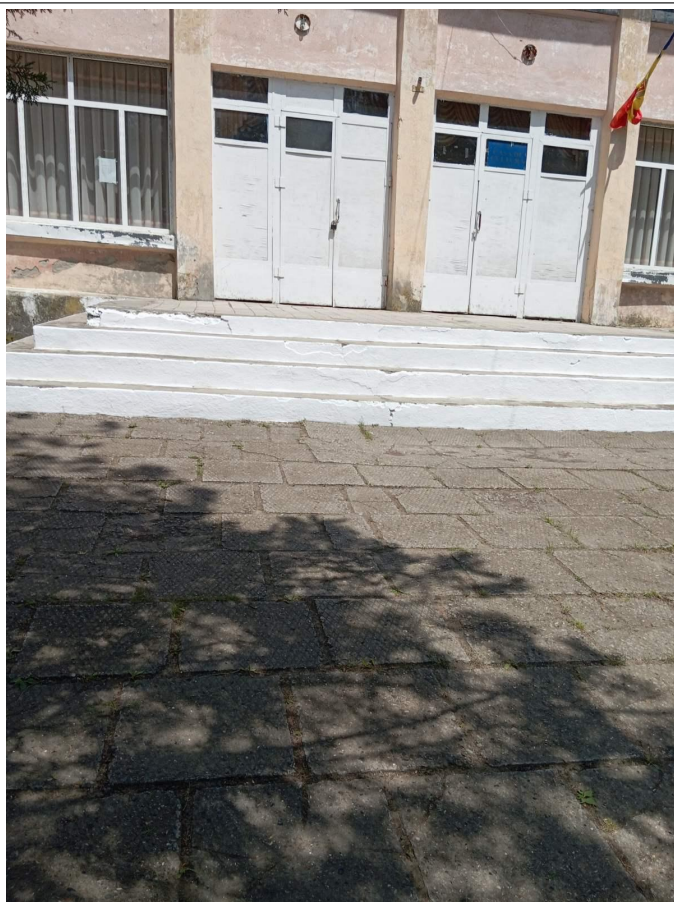
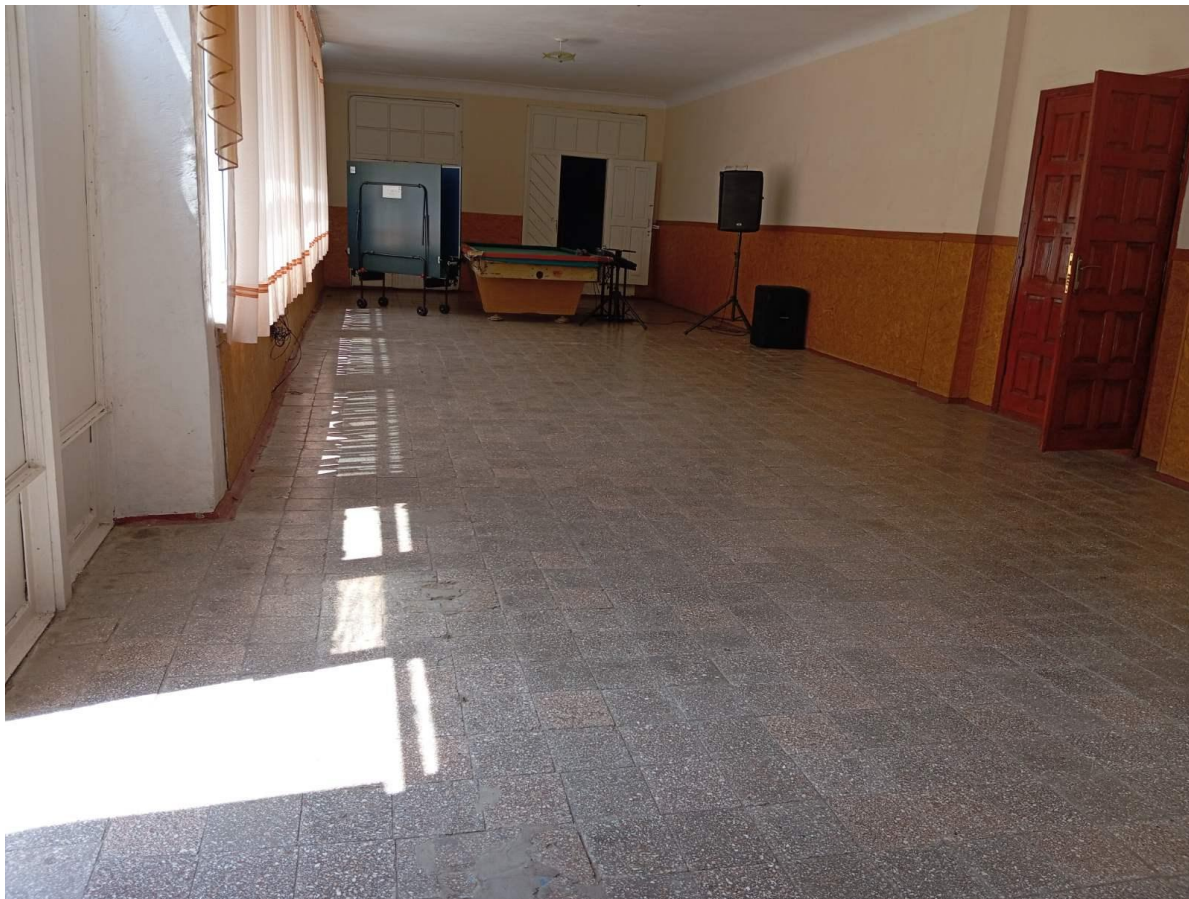
## Galerie - Intrare în clădire

| Categorii | Indicatori | Date colectate |
|---|---|---|
| | Intrarea în clădire este la nivelul solului: | Nu |
| | La intrare sunt trepte: | Da, 4 trepte , Înălțime totală a treptelor/scărilor (cm)73 cm |
| | Înălțimea pragului ușii (de la nivelul solului până la nivelul superior al pragului): | 73 cm<br><b>Standard: Se aplica regula de 1:12</b> |
| | Dacă există trepte, sunt semnalate treptele cu elemente contrastante și/sau tactile: | Nu<br><b>Standard: prima și ultima treaptă trebuie semnalate în culori contrastante</b> |
| | Există rampă de acces: | Nu |

| Dimensiuni ușă de intrare: | Dublă: 75 cm + 75 cm<br><b>Standard: lumina ușii duble trebuie să fie de minim 90 cm</b><br>Ușa mică din cea dublă se deschide |
