# Formular de evaluare a condițiilor de accesibilitate a clădirilor publice

Data: 06-06-2025

| Categorii | Indicatori | Date colectate |
|---|---|---|
| Instituția: | BESV nr. 17/14 Căminul Cultural s. Frumușica | |

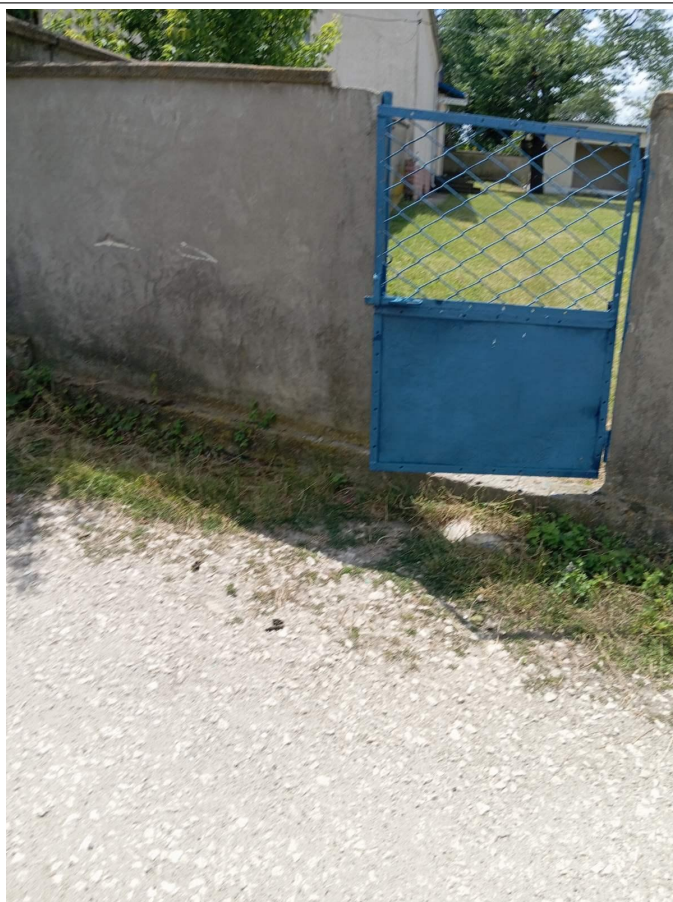
## Galerie - Căi de acces către clădire

| Tip înveliș: | pietriș |
| Drumurile/Căile de acces sunt: | Deteriorate |
| Poartă intrare: | Da, are lățimea: 85 cm |
| Prag poartă: | Da, are înălțimea: 13 cm |
