# Formular de evaluare a condițiilor de accesibilitate a clădirilor publice

Data: 09-06-2025

| Categorii | Indicatori | Date colectate |
|---|---|---|
| Instituția: | BESV nr. 17/18 Cămin Cultural Ciolacu Vechi | |

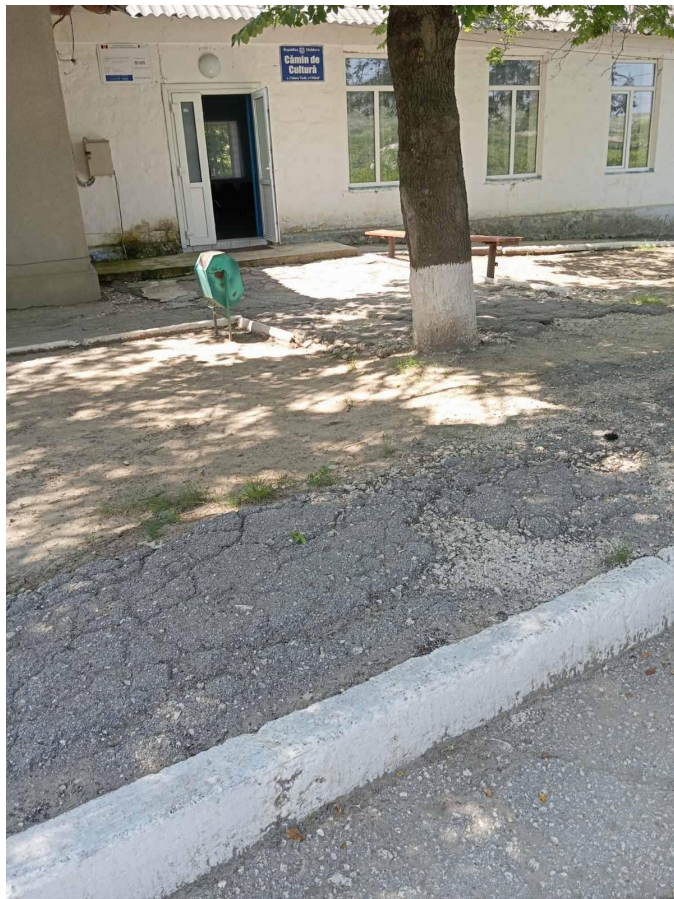
## **Galerie - Căi de acces către clădire**

| Drumurile/Căile de acces sunt: | Deteriorate |
| Trecerea de pe carosabil spre trotuar/clădire: | Abruptă |
| Borduri: | Da, 1 borduri , înălțimea:20 cm |

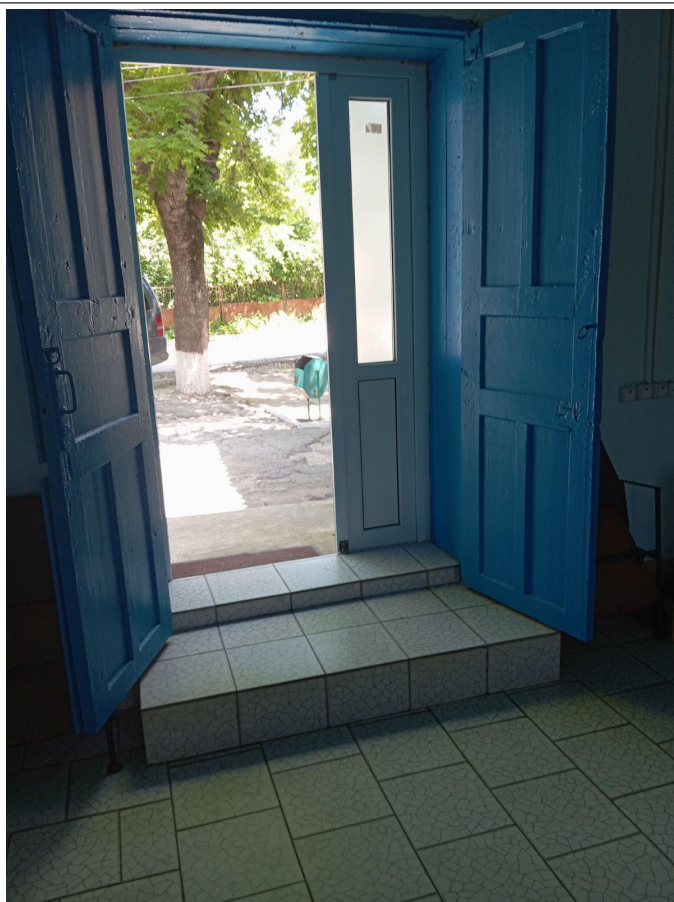
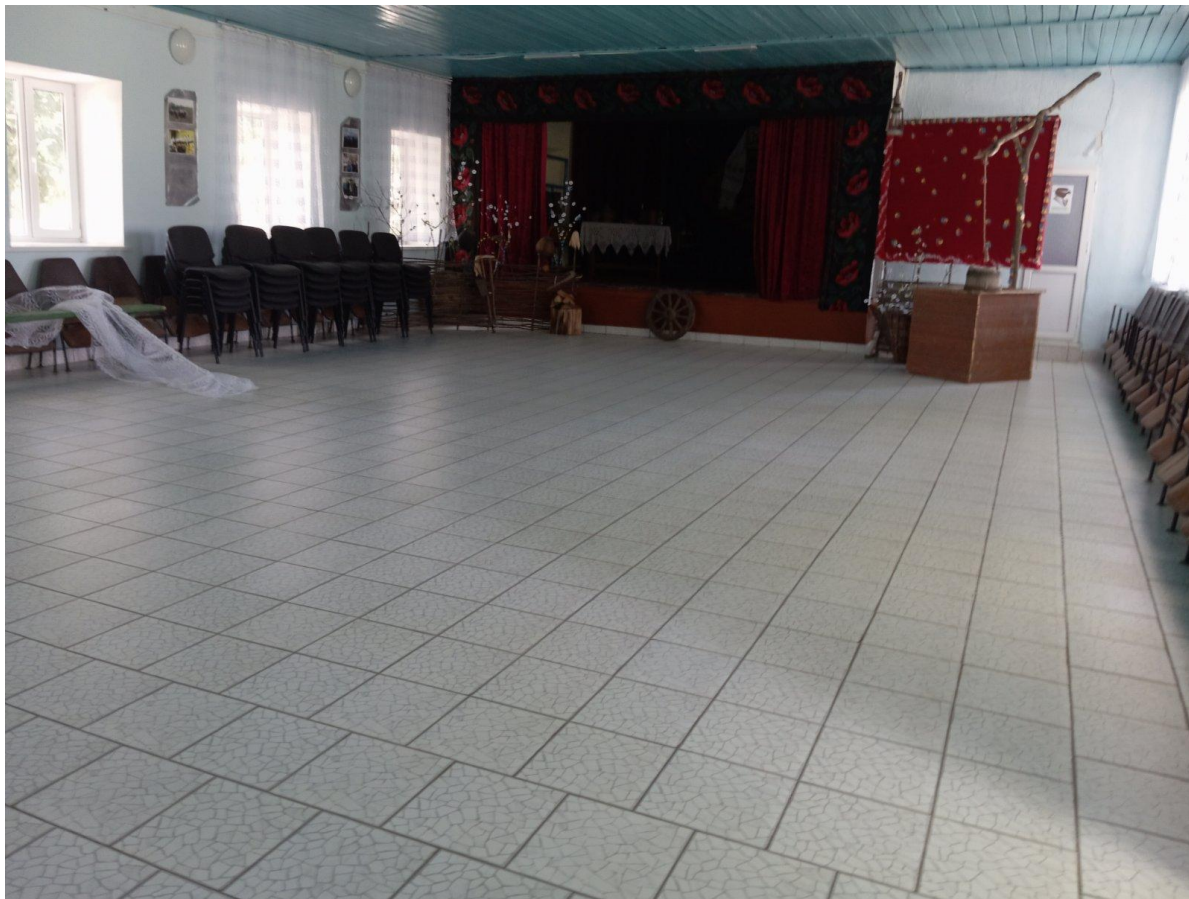
## **Galerie - Intrare în clădire**

| La intrare sunt trepte: | Da, 1 trepte , Înălțime totală a treptelor/scărilor (cm)13 cm |
| Înălțimea pragului ușii (de la nivelul solului până la nivelul superior al pragului): | 13 cm<br>Standard: Se aplica regula de 1:10 |
| Dacă există trepte, sunt semnalate treptele cu elemente contrastante și/sau tactile: | Nu<br>Standard: prima și ultima treaptă trebuie semnalate în culori contrastante |
| Există rampă de acces: | Nu |

| Categorii | Indicatori | Date colectate |
|---|---|---|
| | Prag ușă de intrare: | Prag exterior și interior cu înălțimile: 10 + 10 cm<br>Standard: pragul trebuie să fie de maxim 2 cm |
