# Formular de evaluare a condițiilor de accesibilitate a clădirilor publice

Data: 08-06-2025

| Categorii | Indicatori | Date colectate |
|---|---|---|
| Instituția: | BESV nr. 17/13 Casa de Cultură s. Călugăr | |

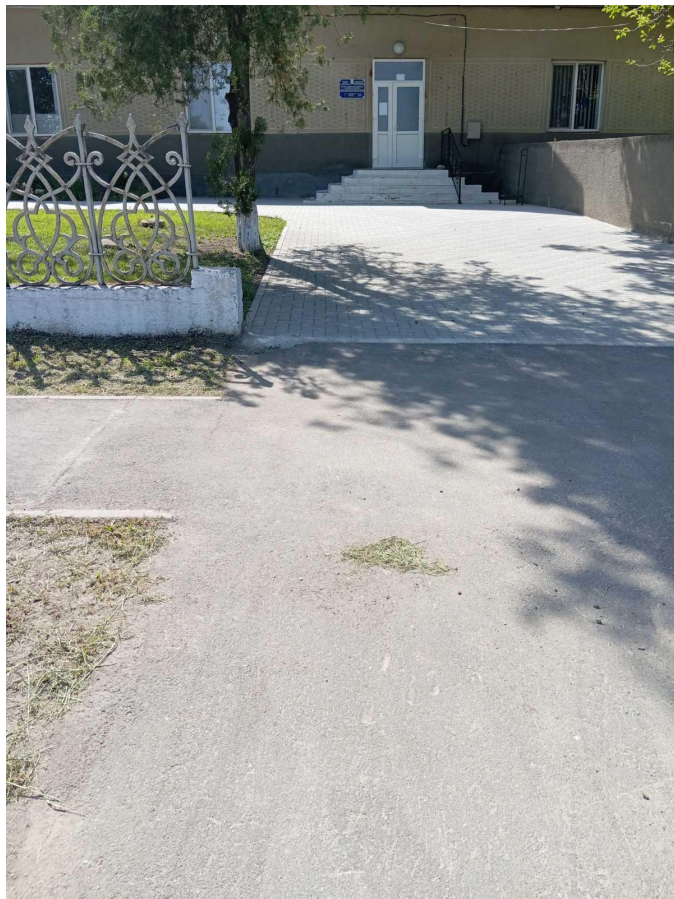
## **Galerie - Căi de acces către clădire**

| Tip înveliș: | Asfalt |
| Drumurile/Căile de acces sunt: | Calitative |
| Trecerea de pe carosabil spre trotuar/clădire: | Lină |
| Nivel: | Orizontal |

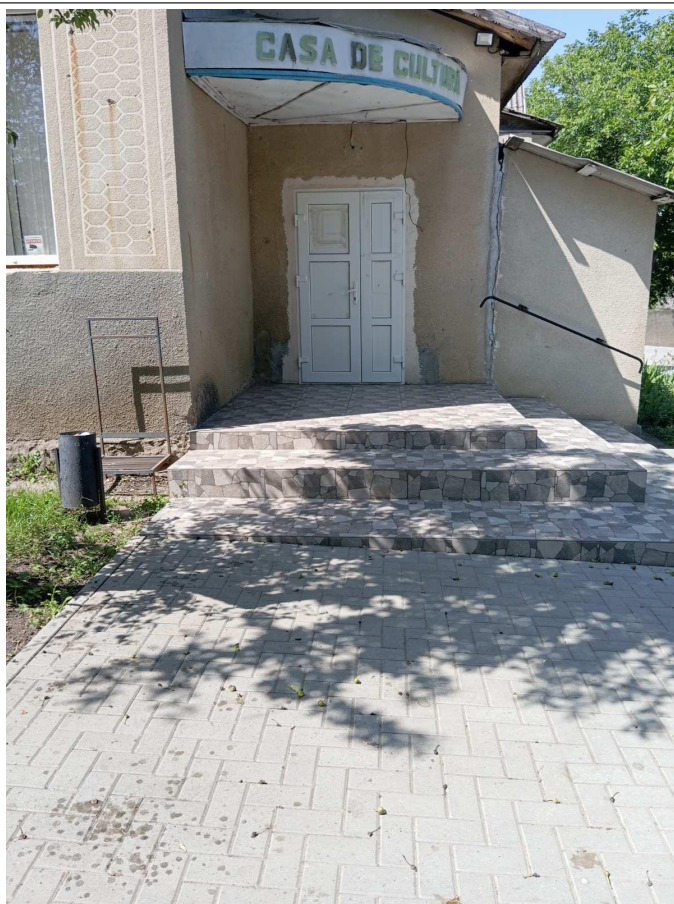
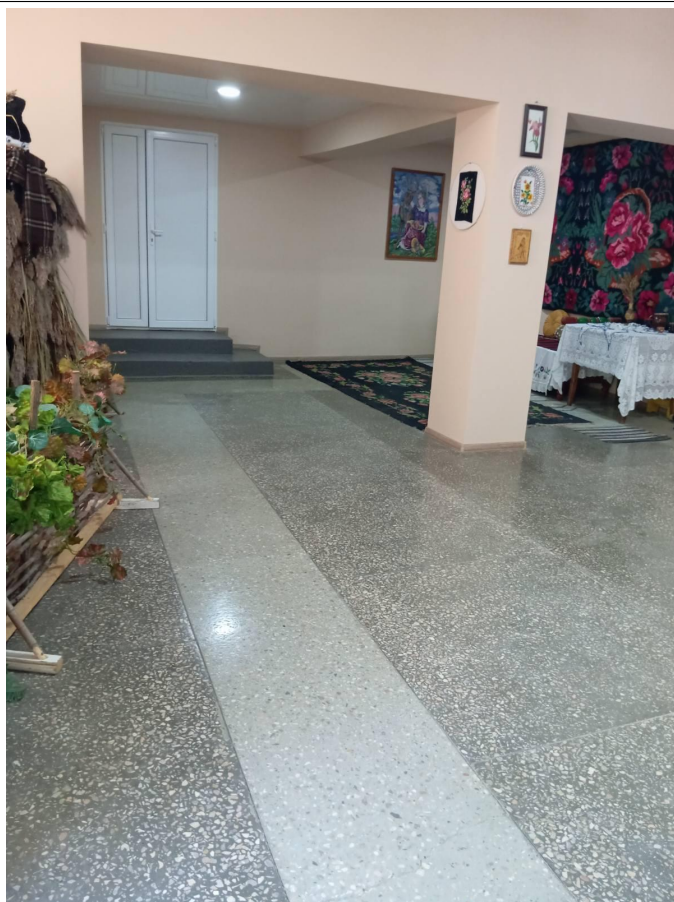
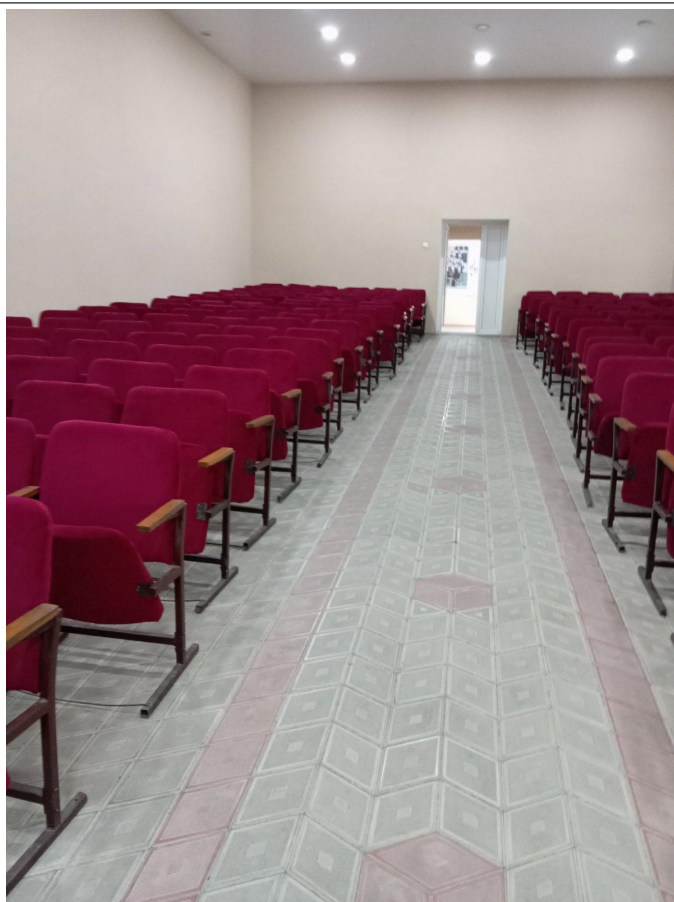
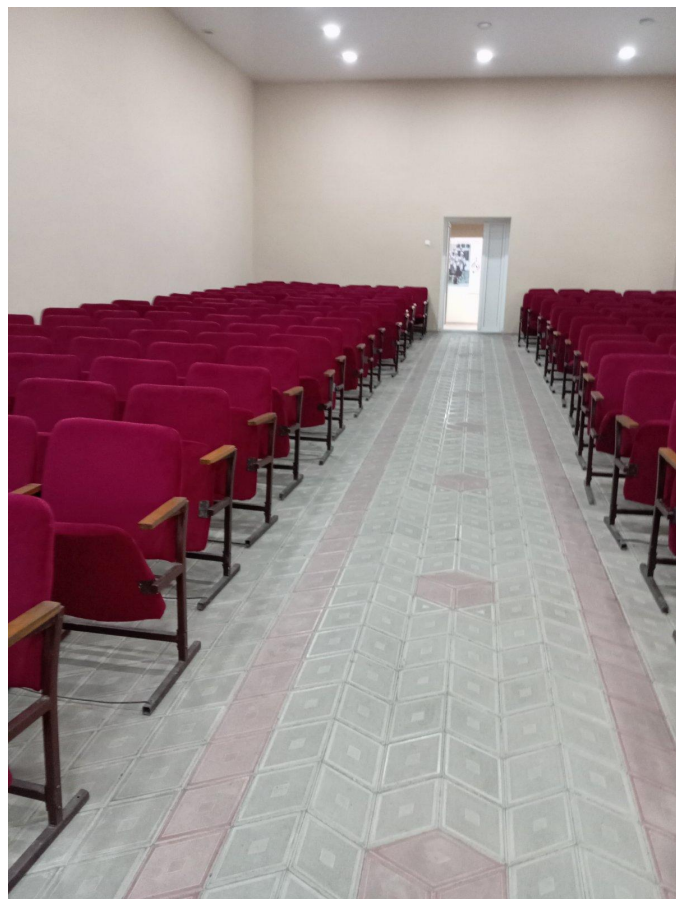
## **Galerie - Intrare în clădire**

| La intrare sunt trepte: | Da, 3 trepte , Înălțime totală a treptelor/scărilor (cm)57 cm |
| Înălțimea pragului ușii (de la nivelul solului până la nivelul superior al pragului): | 57 cm<br>Standard: Se aplica regula de 1:12 |
| Dacă există trepte, sunt semnalate treptele cu elemente contrastante și/sau tactile: | Nu<br>Standard: prima și ultima treaptă trebuie semnalate în culori contrastante |
| Există rampă de acces: | Nu |

| Categorii | Indicatori | Date colectate |
|---|---|---|
| | Dimensiuni ușă de intrare: | Dublă: 60 cm + 36 cm<br><b>Standard: lumina ușii duble trebuie să fie de minim 90 cm</b><br>Ușa mică din cea dublă se deschide |
| | Prag ușă de intrare: | Prag exterior și interior cu înălțimile: 4 + 5 cm<br><b>Standard: pragul trebuie să fie de maxim 2 cm</b> |
