# Formular de evaluare a condițiilor de accesibilitate a clădirilor publice

Data: 27-06-2025

| Categorii | Indicatori | Date colectate |
|---|---|---|
| Instituția: | LT Orizont (BESV 2/13) | |

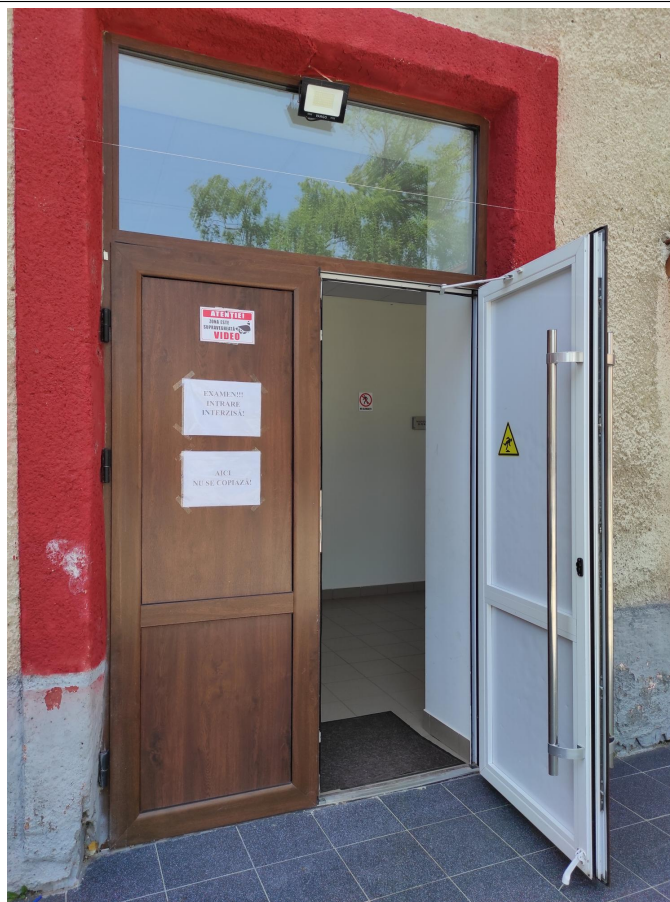
## Galerie - Uși

| Dimensiuni ușă de intrare: | Dublă: 72 cm + 79 cm<br>Standard: lumina ușii duble trebuie să fie de minim 90 cm<br>Ușa mică din cea dublă se deschide |
| Prag ușă de intrare: | Un prag cu înălțimea: 2 cm<br>Standard: pragul trebuie să fie de maxim 2 cm |

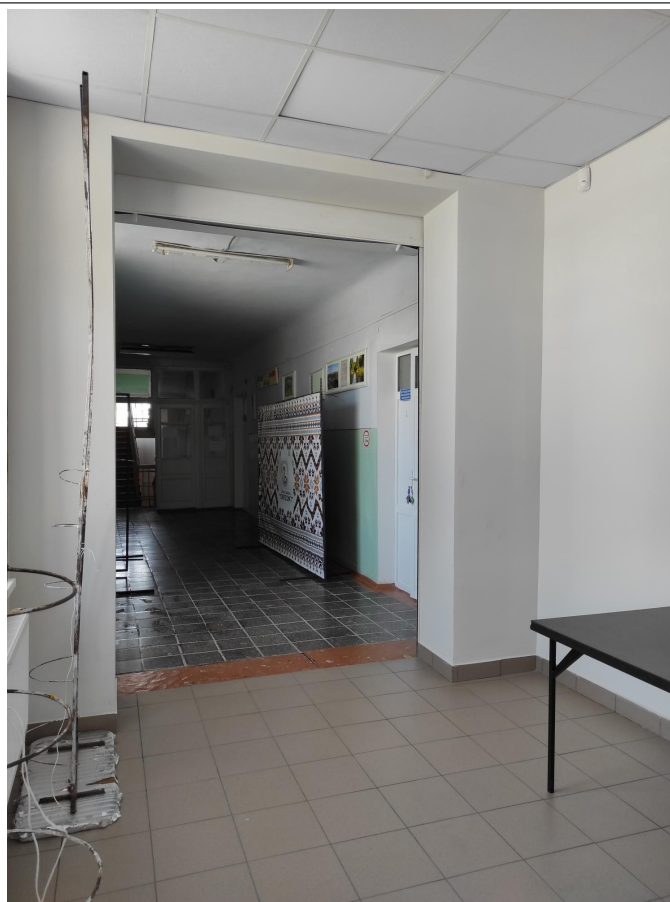
## Galerie - Coridoare

| Lățimea coridorului (în cel mai îngust loc) este peste 150 cm? | Da |
| Pardoseala/podeaua în coridor este suprafață accesibilă: | Da |
