# Formular de evaluare a condițiilor de accesibilitate a clădirilor publice

Data: **27-06-2025**

Categorii	Indicatori	Date colectate
Localitate, raion:	Balti (Balti)	
Adresa, strada, nr.:	Chișinăului 28	
Instituția:	LT Orizont (BESV 2/17)	
Tipul instituției:	Instituție educațională	
Latitudinea:	47.758542 ,	
Longitudinea:	27.934559

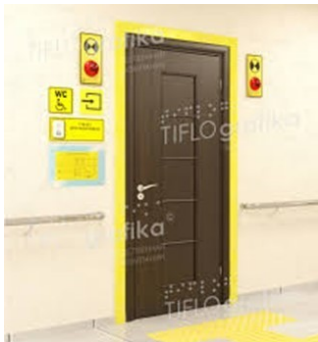
Fig. V.23. – Exemplu de conformare a suprafețelor vitrate în cadrul foii de ușă și realizarea contrastului vizual

Există o singură intrare comună:	Nu
Există o intrare/ieșire de rezervă?	Da
La intrarea în clădire există turnichete sau bariere rotative:	Nu
Deschiderea ușii este ușoară și necesită puțin efort (chiar dacă ușa este dotată cu amortizor):	Da
Pentru persoanele cu dizabilități este rezervată o intrare separată:	Nu
Dimensiuni ușă de intrare:	Dublă: 72 cm + 79 cm Standard: lumina ușii duble trebuie să fie de minim 90 cm Ușa mică din cea dublă se deschide
Prag ușă de intrare:	Un prag cu înălțimea: 2 cm Standard: pragul trebuie să fie de maxim 2 cm
Uși în interior:	Lățimea: 124 cm
Praguri de la ușile de interior:	-
Ușile de la intrare și din interiorul clădirii sunt dotate/marcate corespunzător cu semne contrastante:	Nu Standard: este o diferență de culoare contrastantă (culori închise / culori deschise) între perete și podea

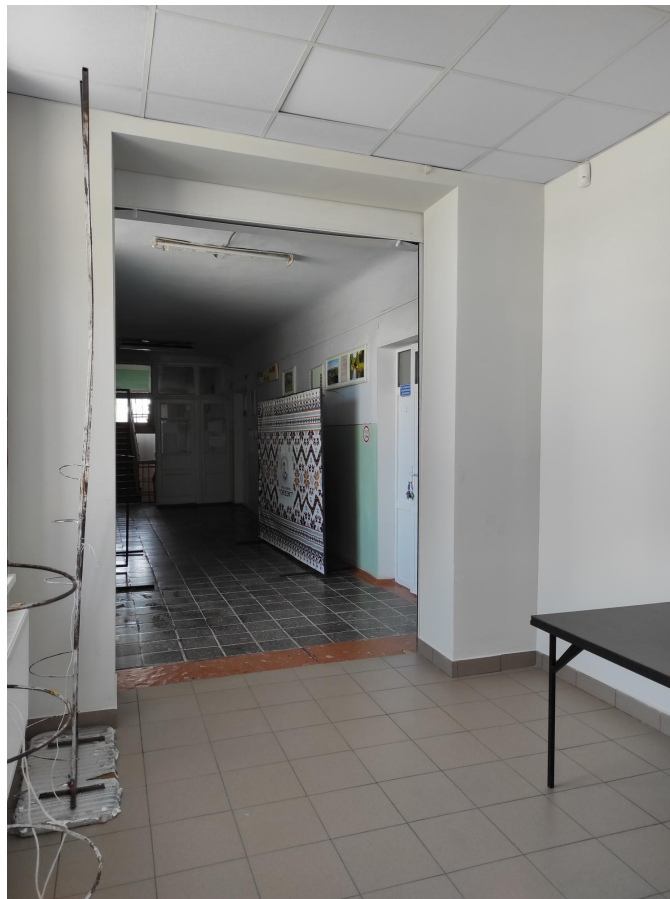
**Galerie - Sala de prestare a serviciului**

Categorii	Indicatori	Date colectate
<b>Sala în care se prestează serviciul public (un birou sau o cameră unde poate fi deservită o persoană cu dizabilități)</b>	Este la nivel de:	Parter
	Trepte:	Nu
	Bariere/obstacole:	Nu
	În sală este spațiu de manevră pentru un scaun rulant cu diagonala minimă de 140 cm:	Da
	Spațiul interior este suficient iluminat:	Da
	Culori contrastante pentru sală:	Da Standard: este o diferență de culoare contrastantă (culori închise / culori deschise) între perete și podea
