# Formular de evaluare a condițiilor de accesibilitate a clădirilor publice

| Categorii | Indicatori | Date colectate |
|---|---|---|
| Adresa, strada, nr.: | Feroviarilor 18A | |
| Instituția: | Gara Feroviară Bălți-Slobozia (BESV 2/50) | |

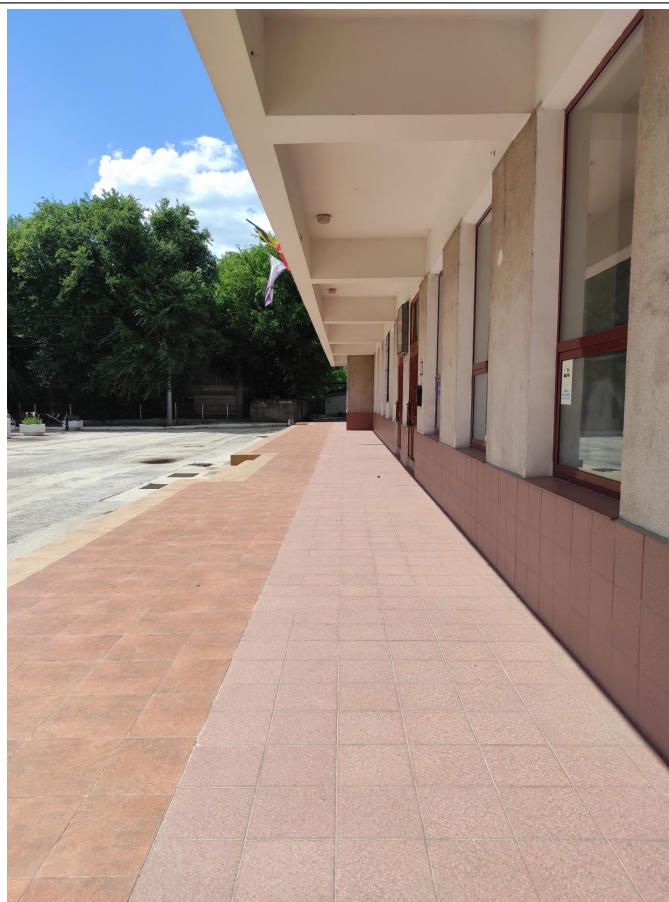
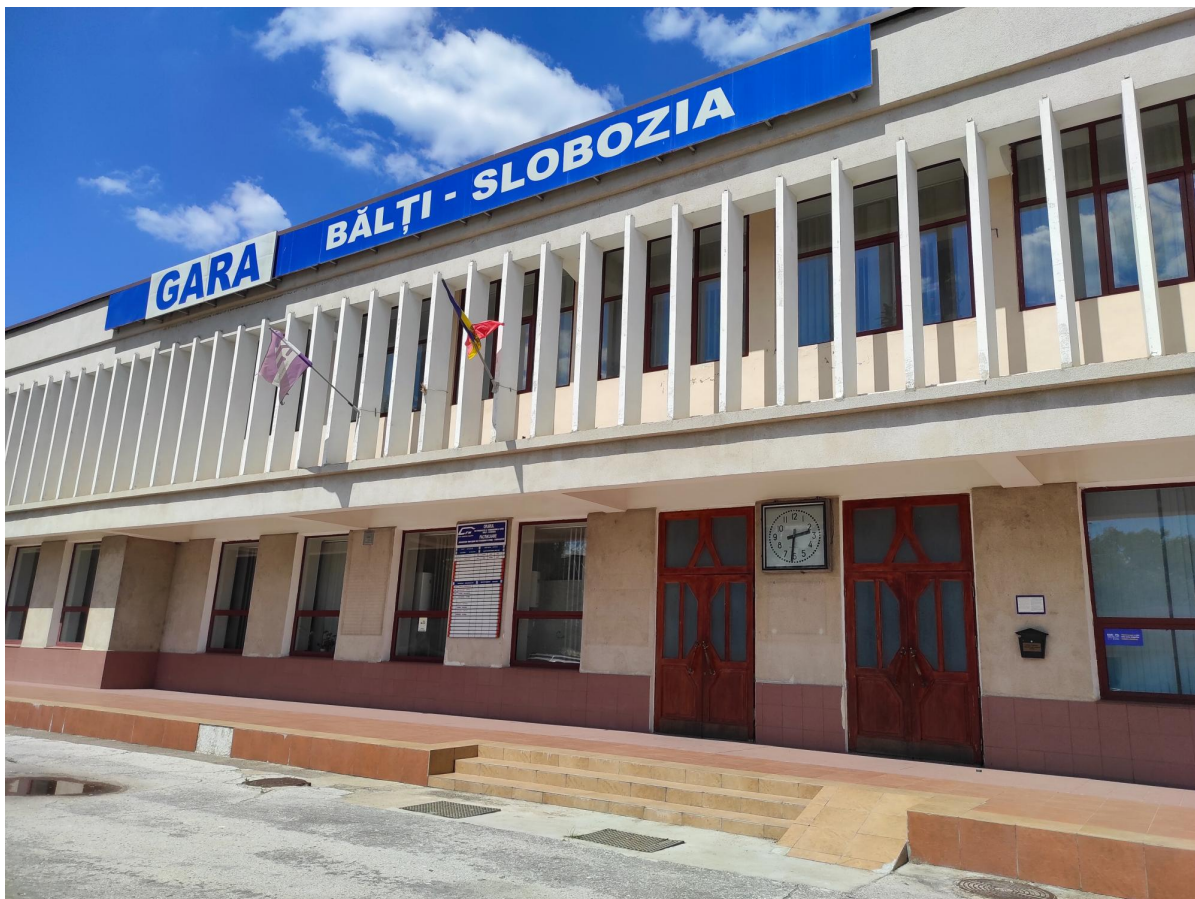
Galerie - Uși

| Deschiderea ușii este ușoară și necesită puțin efort (chiar dacă ușa este dotată cu amortizor): | Nu |
| Dimensiuni ușă de intrare: | Dublă: 80 cm + 80 cm<br>Standard: lumina ușii duble trebuie să fie de minim 90 cm |
| Ușile de la intrare și din interiorul clădirii sunt dotate/marcate corespunzător cu semne contrastante: | Nu<br>Standard: este o diferență de culoare contrastantă (culori închise / culori deschise) între perete și podea |

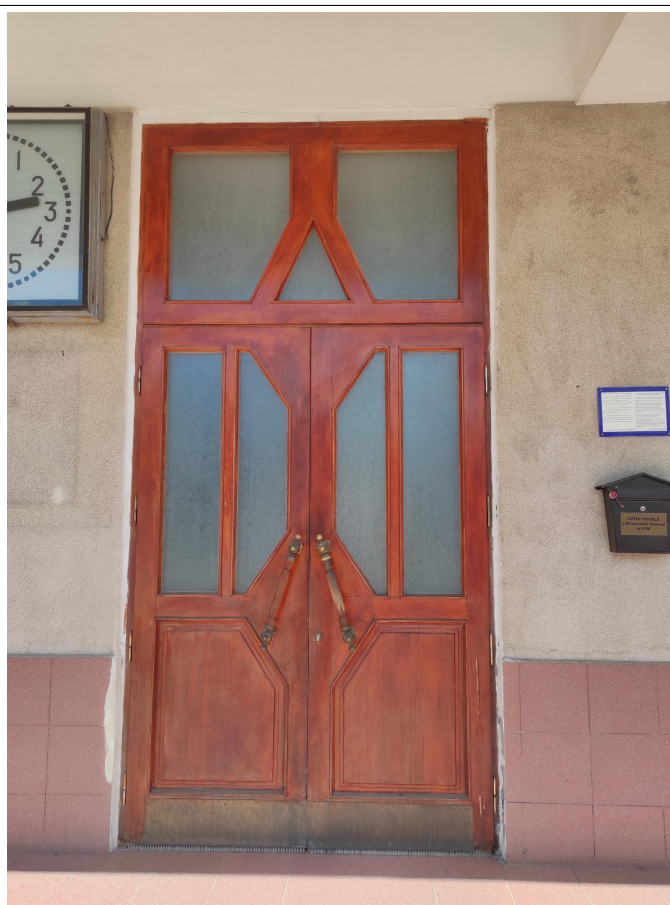
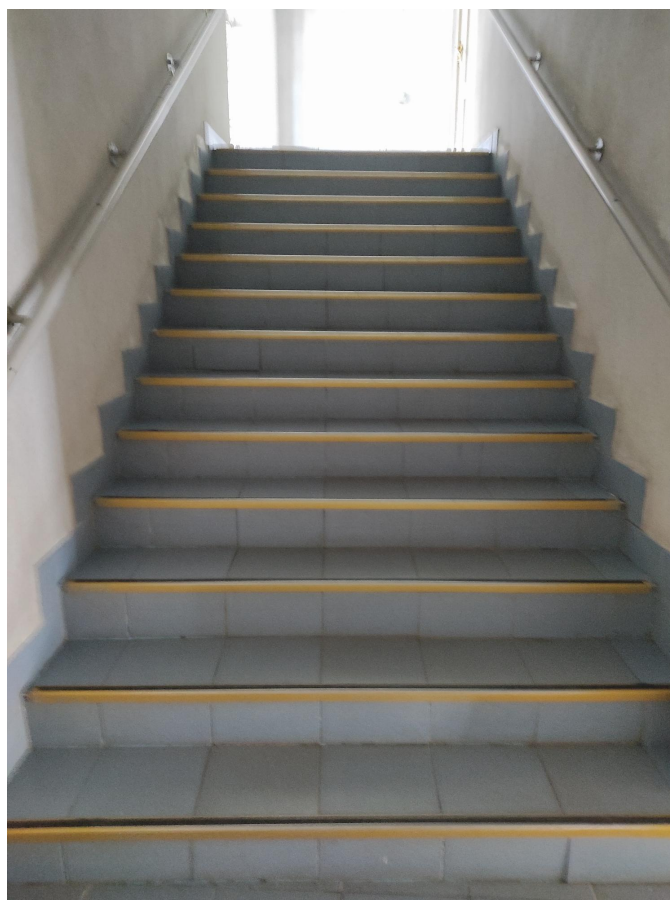
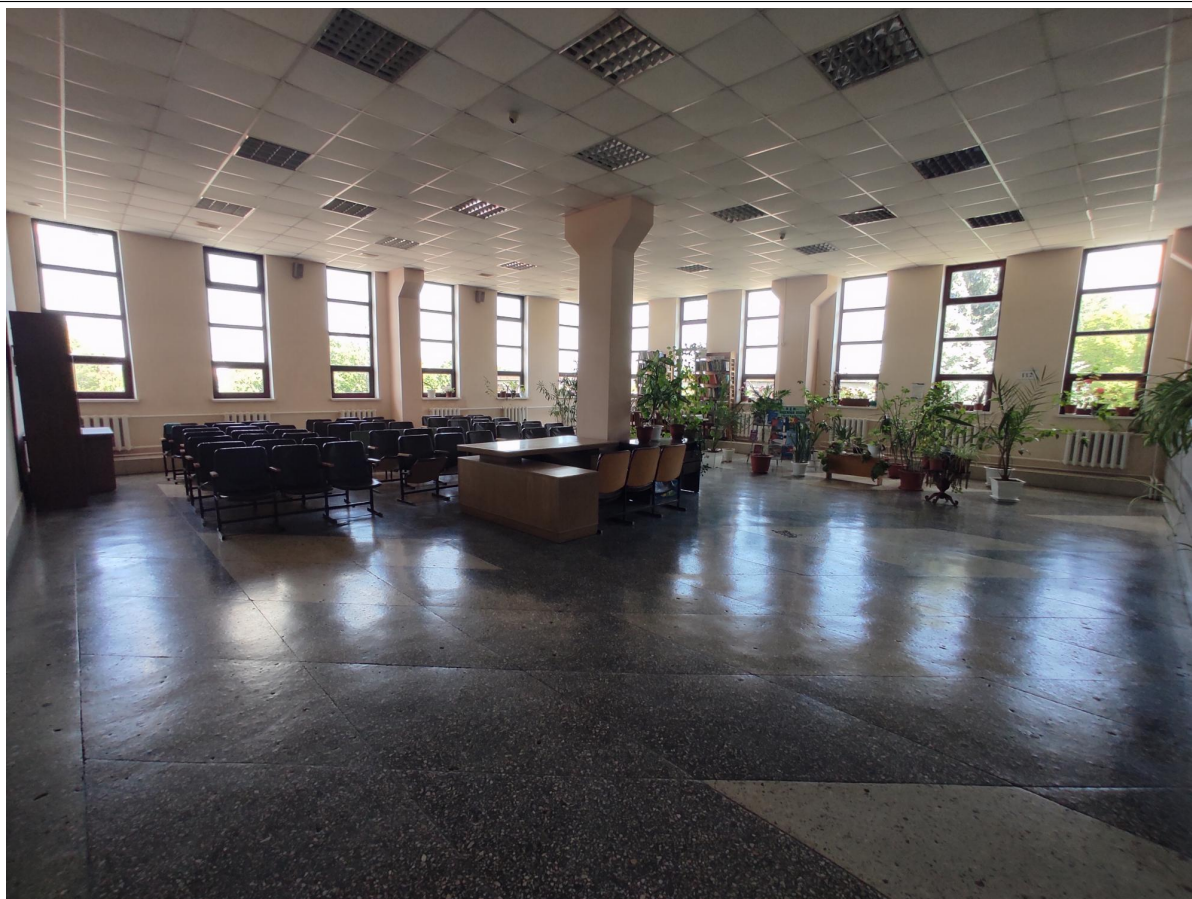
**Galerie - Sala de prestare a serviciului**

Nu . Nu există opțiune alternativă pentru a urca la etaj

Da, 13+16 trepte , înălțimea:15 cm

Nu  
Standard: este o diferență de culoare contrastantă (culori închise / culori deschise) între perete și podea
