# Formular de evaluare a condițiilor de accesibilitate a clădirilor publice

| Categorii | Indicatori | Date colectate |
|---|---|---|
| Adresa, strada, nr.: | Bulevardul Larisa 5 | |
| Instituția: | LT M. Lomonosov (BESV 2/5) | |

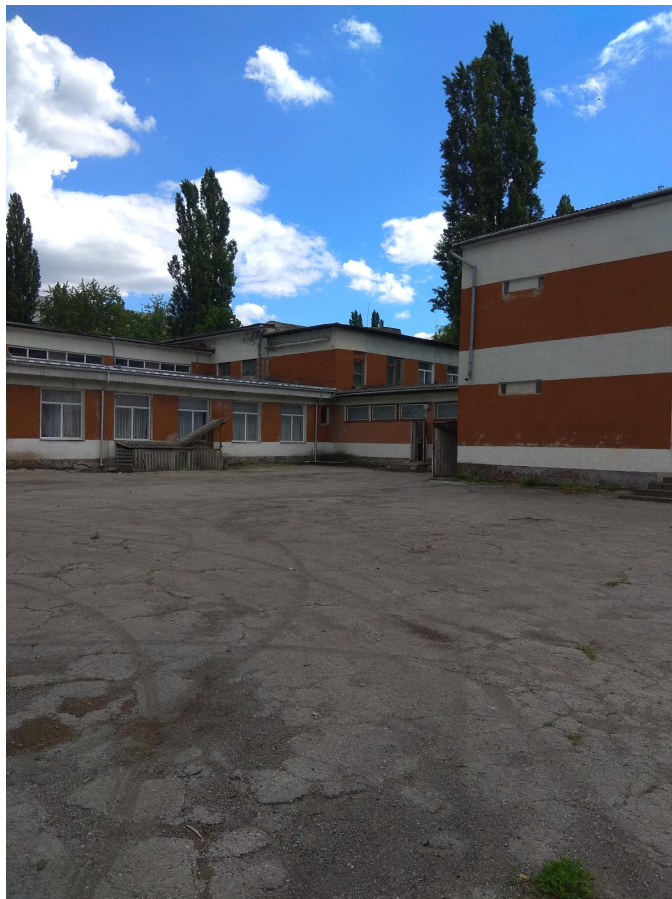
## **Galerie - Căi de acces către clădire**

| Drumurile/Căile de acces sunt: | Cu fisuri / gropi |

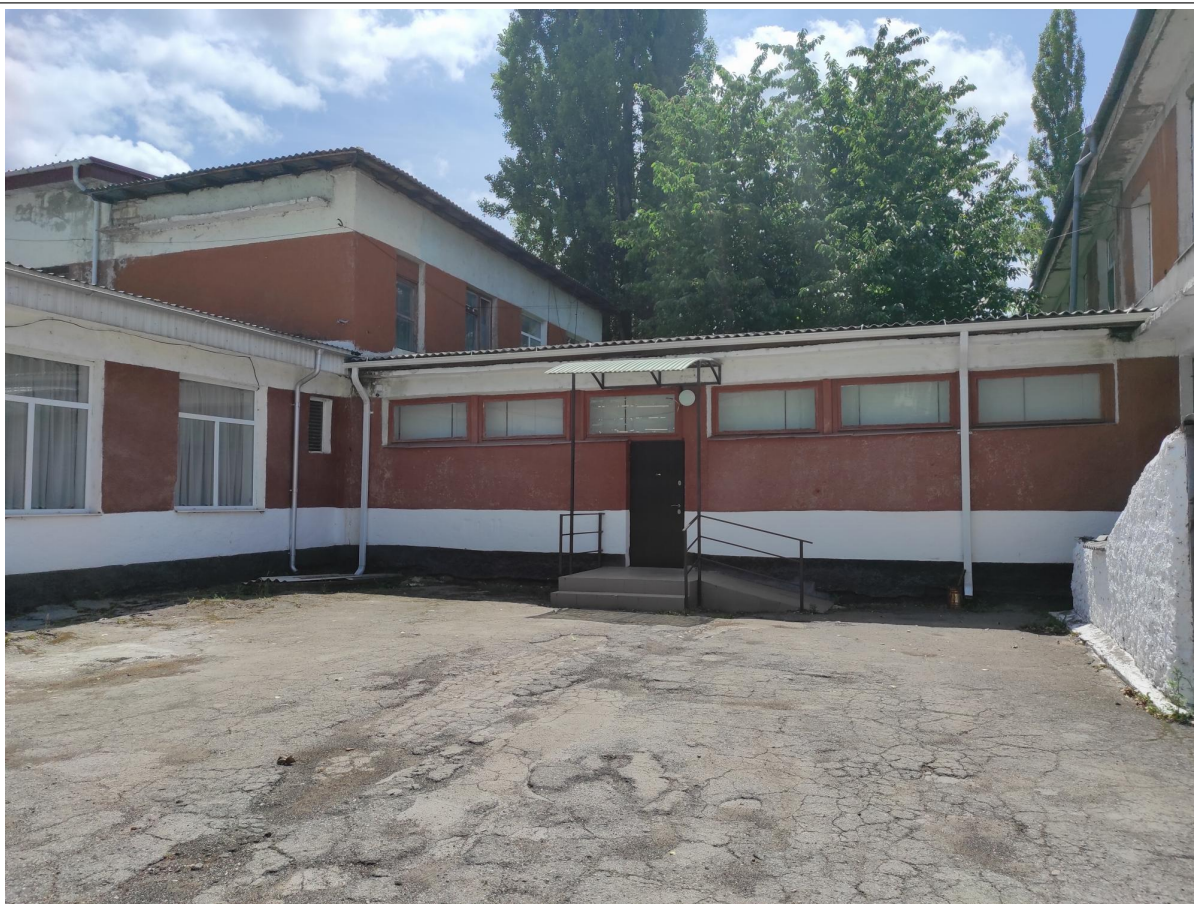
## **Galerie - Intrare în clădire**

| Categorii | Indicatori | Date colectate |
|---|---|---|
| | La intrare sunt trepte: | Da, 2 trepte , Înălțime totală a treptelor/scărilor (cm)20 cm |
| | Înălțimea pragului ușii (de la nivelul solului până la nivelul superior al pragului): | 38 cm<br>Standard: Se aplica regula de 1:12 |
| | Dacă există trepte, sunt semnalate treptele cu elemente contrastante și/sau tactile: | Nu<br>Standard: prima și ultima treaptă trebuie semnalate în culori contrastante |
| | Lungimea rampei: | 181 cm |
| | Lățimea rampei: | 120 cm |
| | Suprafața rampei este antiderapantă (nealunecoasă): | Nu |
| | Sunt bare de suport: | Da<br>Bara este doar pe partea da . Barele au un rând. Înălțimea barele de sus: 92 . |
| | Rampa are bară de siguranță: (din țeavă sau beton, la H = 5-10 cm) | Nu |

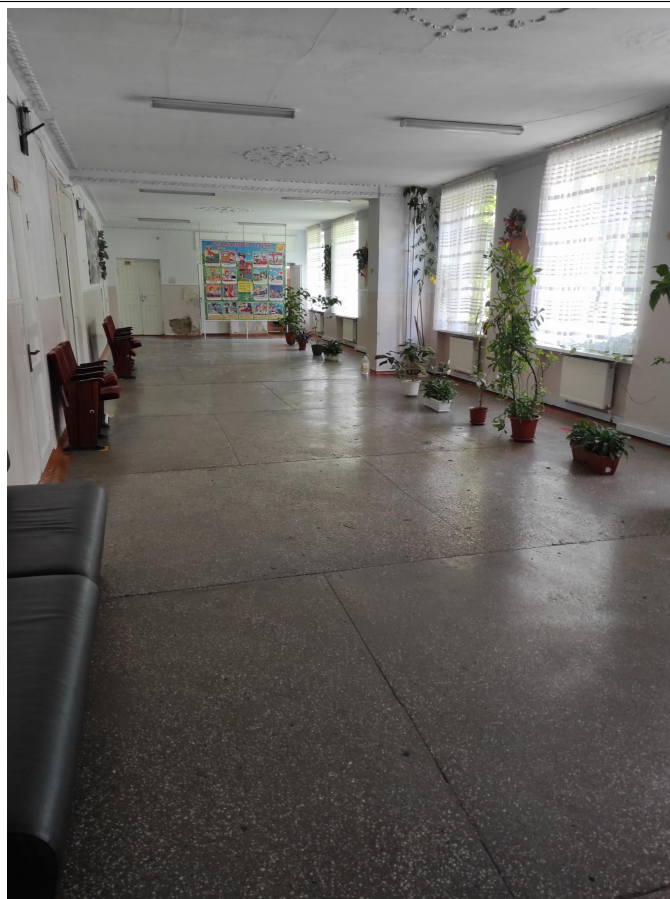
## **Galerie - Sala de prestare a serviciului**

| În sală este spațiu de manevră pentru un scaun rulant cu diagonala minimă de 140 cm: | Da |
| Culori contrastante pentru sală: | Da<br>Standard: este o diferență de culoare contrastantă (culori închise / culori deschise) între perete și podea |

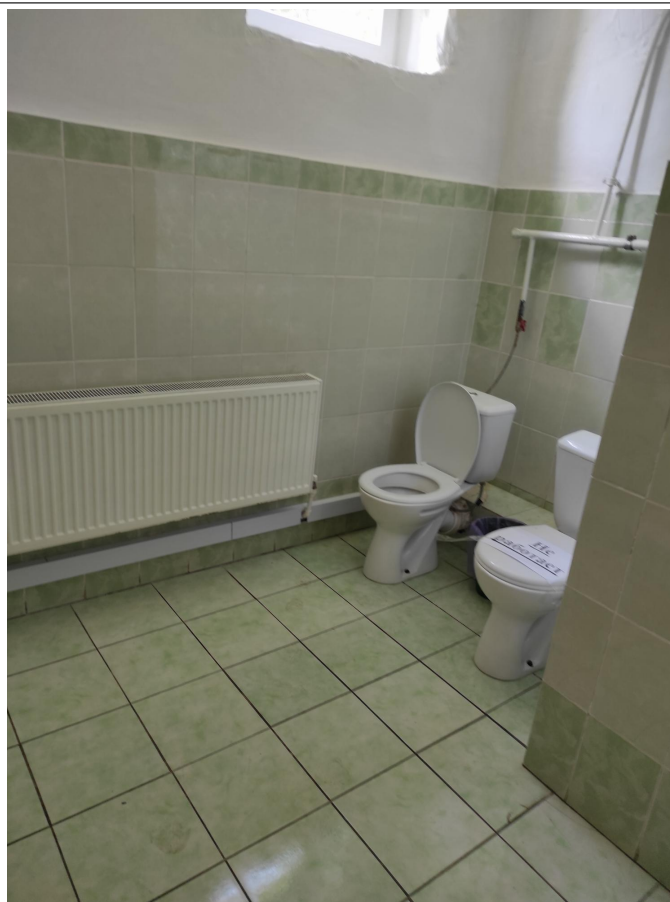
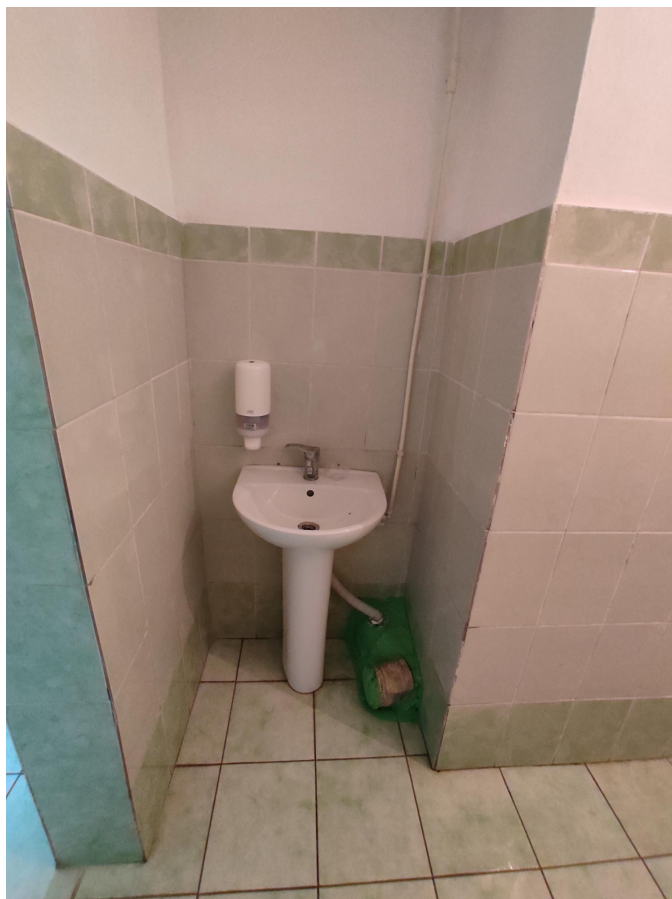
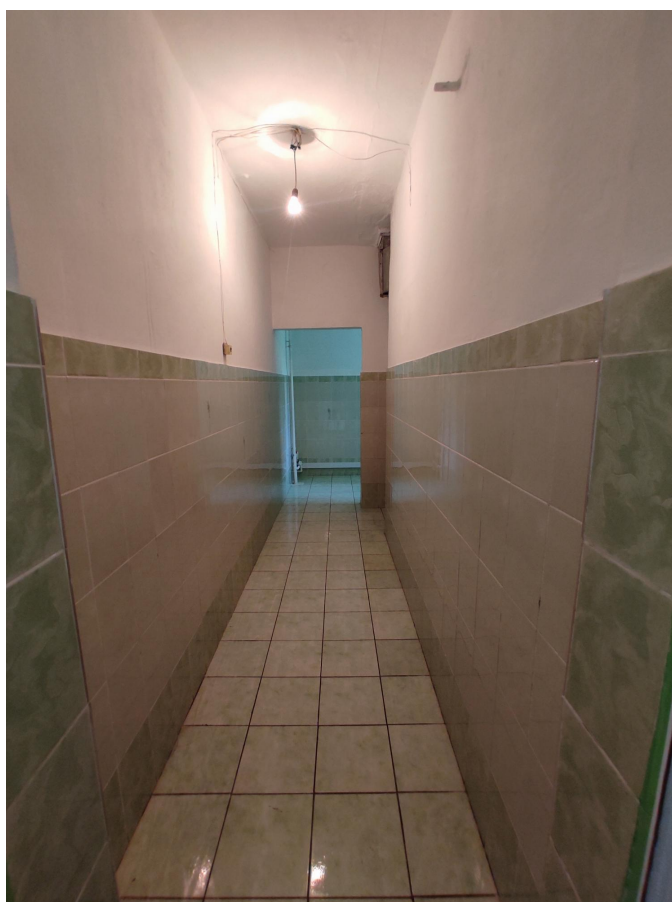
## **Galerie - Grup sanitar**

| Uşa de intrare WC interior, lăţime: | 72 cm<br>Standard: uşa trebuie să fie de minim 90 cm |
| Prag uşă de intrare: | Prag cu înălţimea: 7 cm<br>Standard: maxim 2 cm |
| Vasul WC are bare de suport: | Nu |
| Este spaţiu liber sub lavoar: | Nu |
| Înterupătoarele sunt poziţionate la o înălţime de 80 până la 110 cm de la podea: | Nu |
| Toaleta este echipată cu sistem/buton de alarmă: | Nu |
| Culori contrastante: | Nu<br>Standard: este o diferenţă de culoare contrastantă (culori închise / culori deschise) între perete şi podea |
