# Formular de evaluare a condițiilor de accesibilitate a clădirilor publice

| Categorii | Indicatori | Date colectate |
|---|---|---|
| Adresa, strada, nr.: | Bulevardul Larisa 5 | |
| Instituția: | LT M. Lomonosov (BESV 2/49) | |

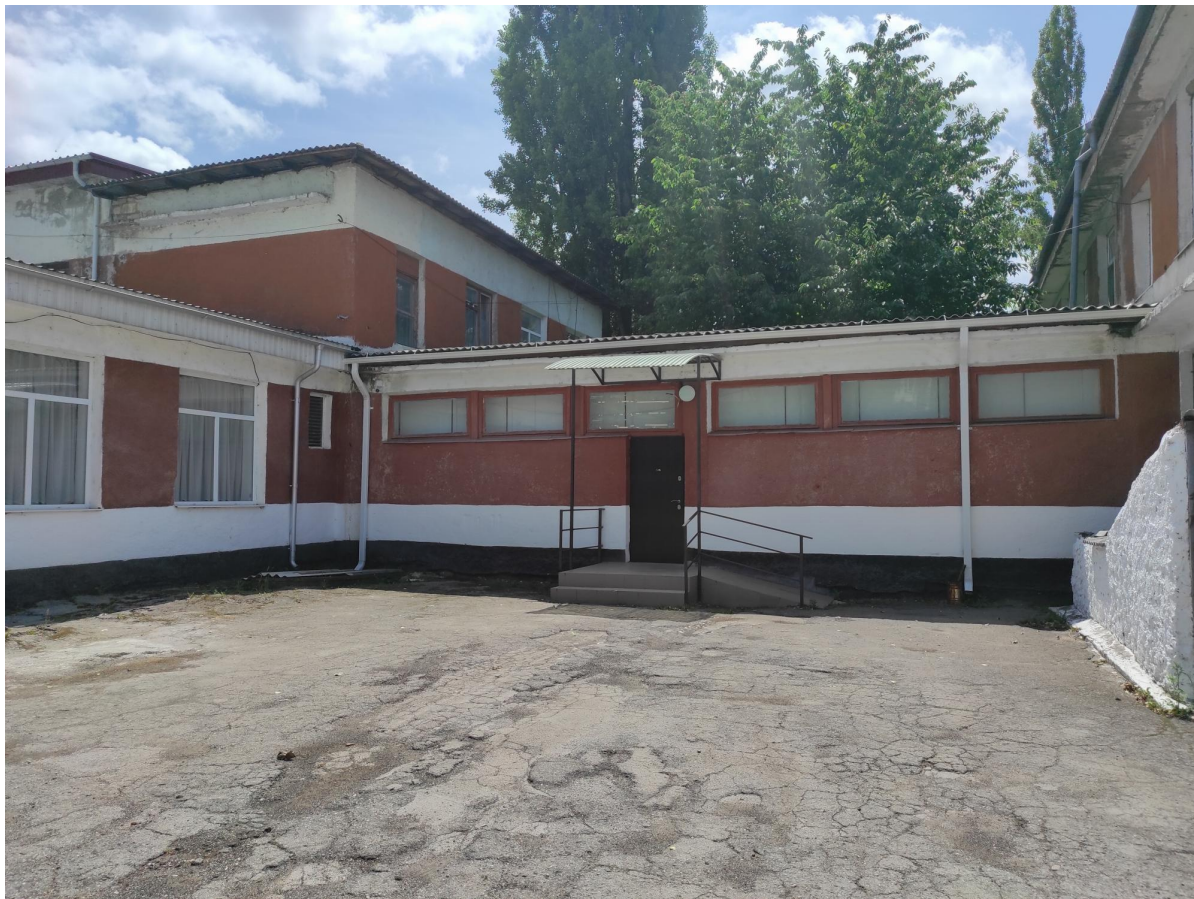
**Galerie - Căi de acces către clădire**

| Drumurile/Căile de acces sunt: | Cu fisuri / gropi |

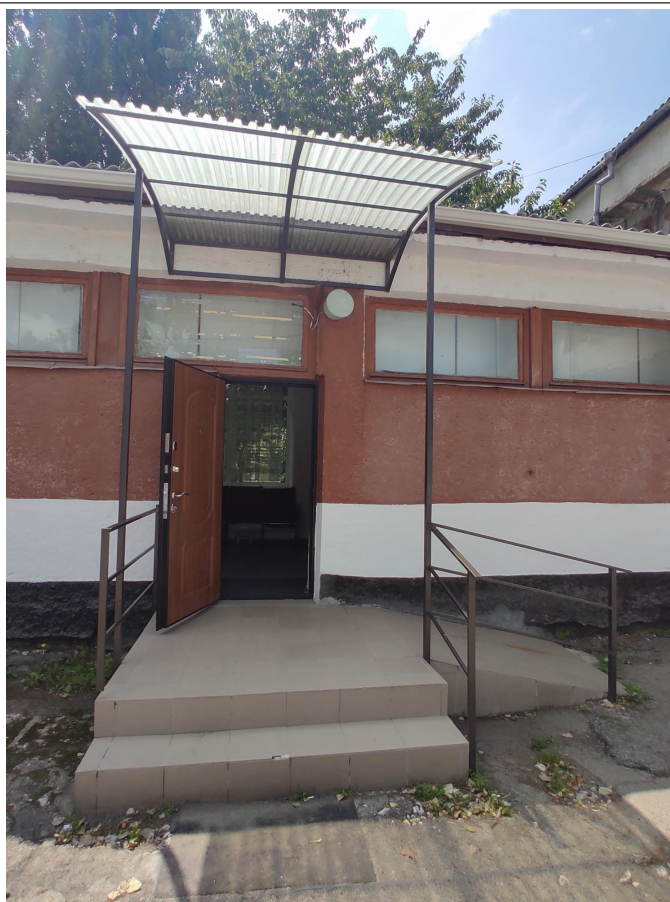
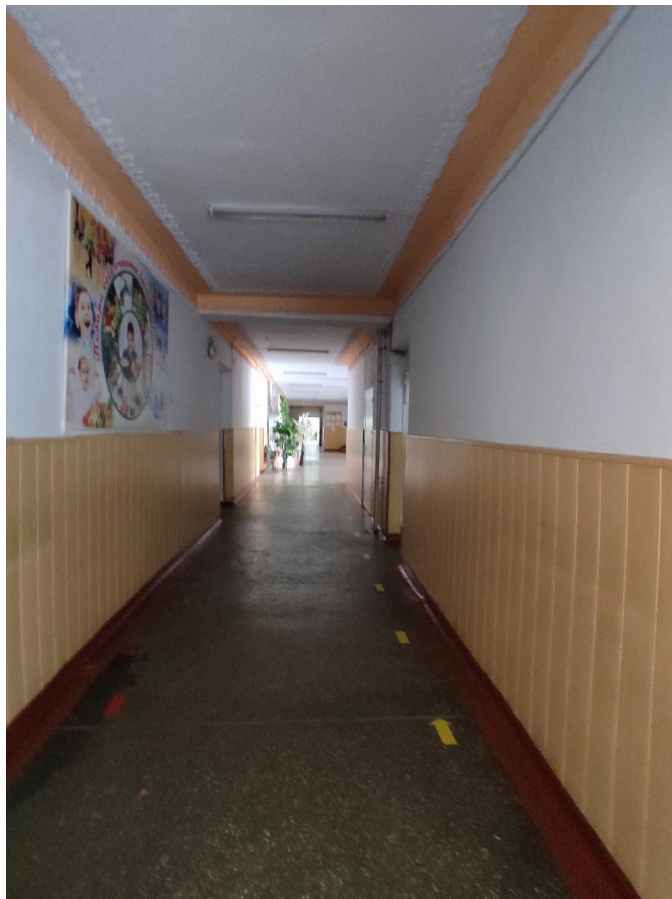
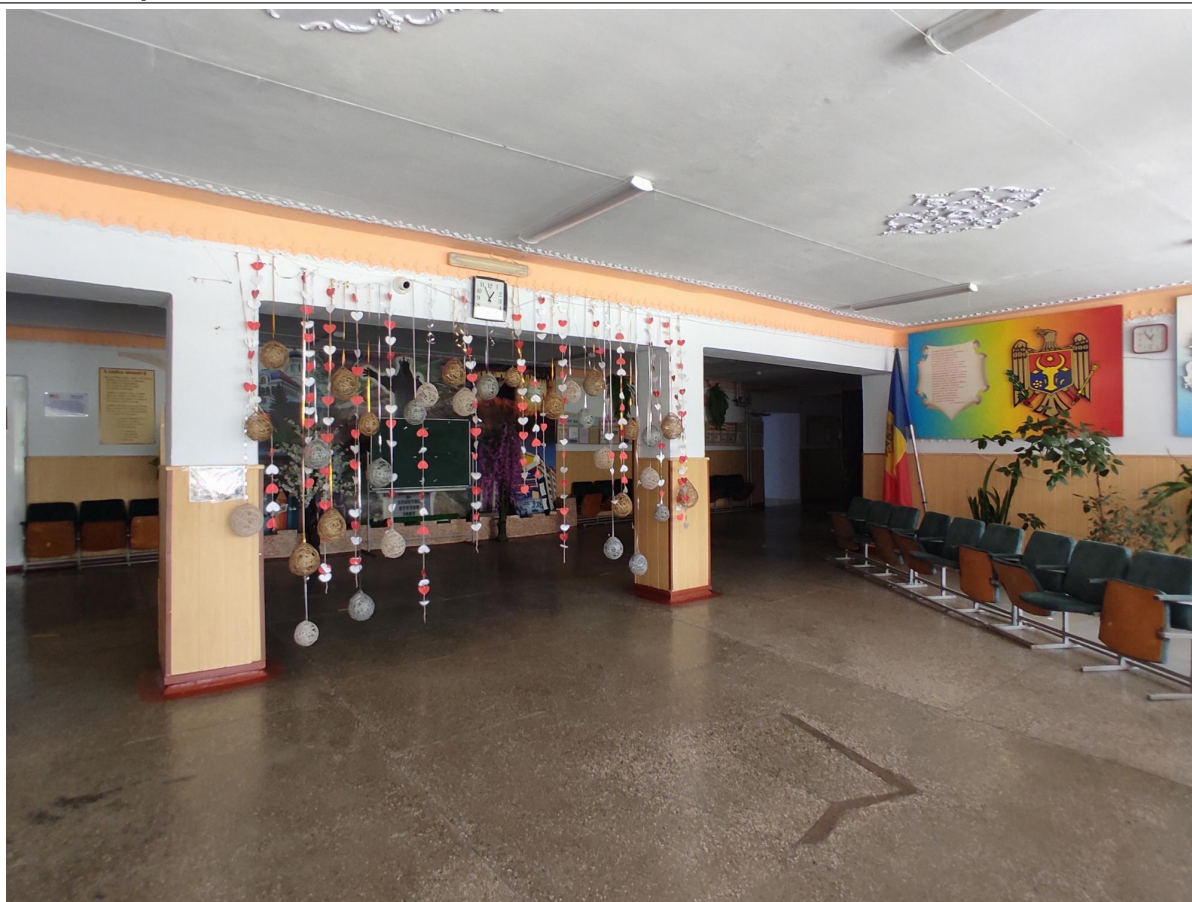
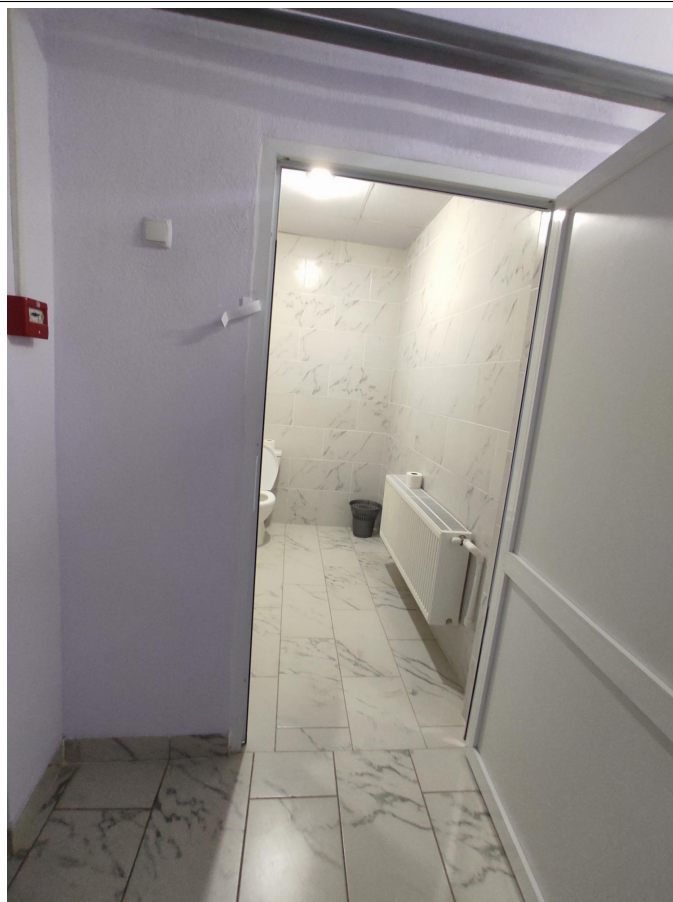
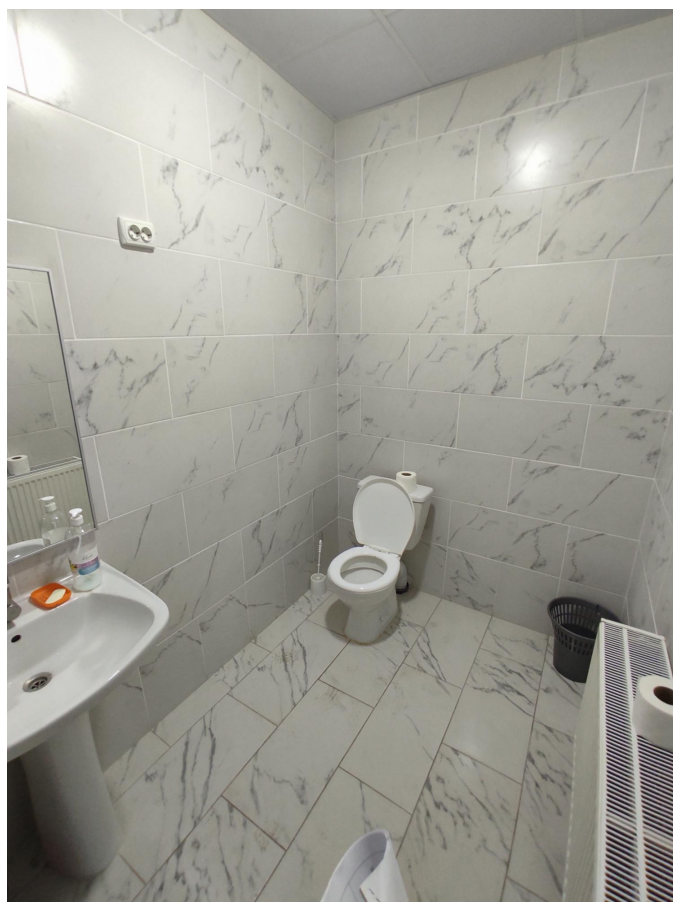
**Galerie - Intrare în clădire**

| Categorii | Indicatori | Date colectate |
|---|---|---|
| | La intrare sunt trepte: | Da, 2 trepte , Înălțime totală a treptelor/scărilor (cm)20 cm |
| | Înălțimea pragului ușii (de la nivelul solului până la nivelul superior al pragului): | 38 cm<br>Standard: Se aplica regula de 1:12 |
| | Dacă există trepte, sunt semnalate treptele cu elemente contrastante și/sau tactile: | Nu<br>Standard: prima și ultima treaptă trebuie semnalate în culori contrastante |
| | Lungimea rampei: | 181 cm |
| | Lățimea rampei: | 120 cm |
| | Suprafața rampei este antiderapantă (nealunecoasă): | Nu |
