# Formular de evaluare a condițiilor de accesibilitate a clădirilor publice

| Categorii | Indicatori | Date colectate |
|---|---|---|
| Adresa, strada, nr.: | Ștefan cel Mare 180 | |
| Instituția: | Moldelectrica (BESV 2/46) | |

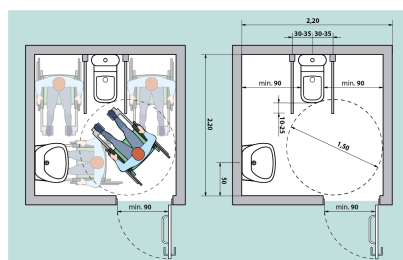
Fig. V.42a Amenajarea unei cabine WC adaptate - tip A

| Dimensiuni cabină WC: | 123 cm x 87 cm<br>Standard: minim 160 x 180 cm |
| Vasul WC are bare de suport: | Nu |

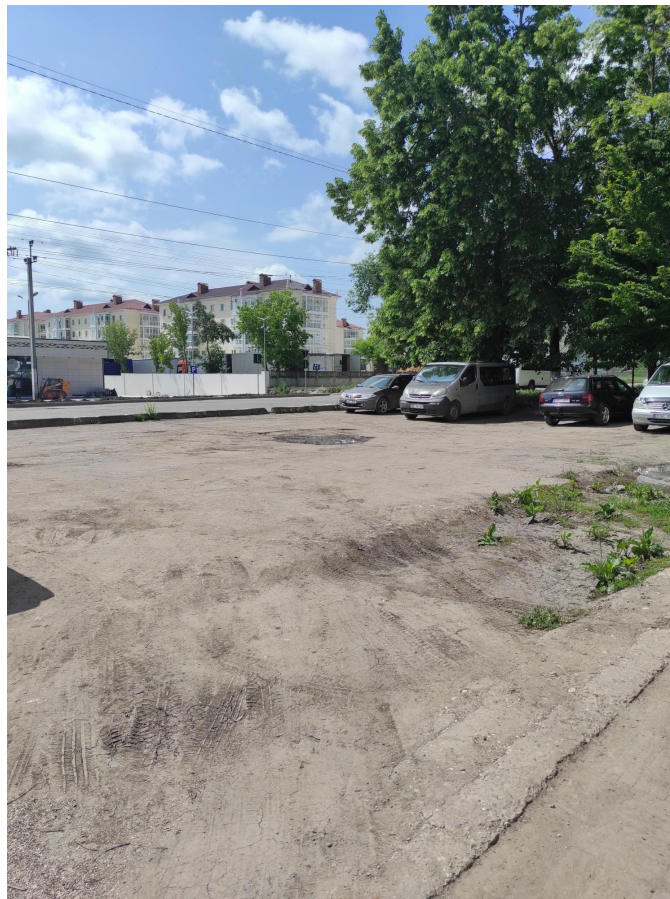
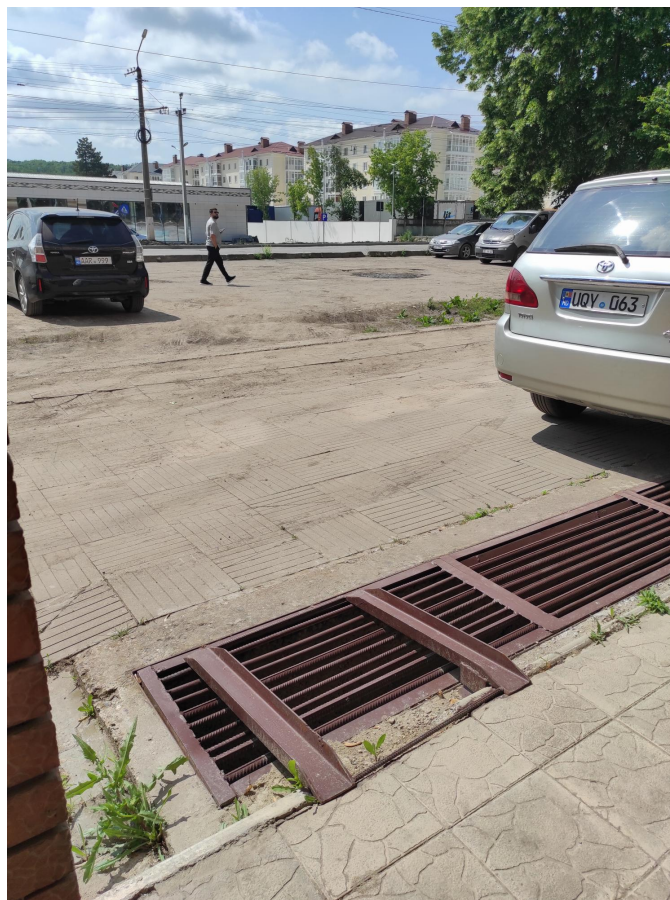
## **Galerie - Loc de parcare**

| Parcare obișnuită: | Da |

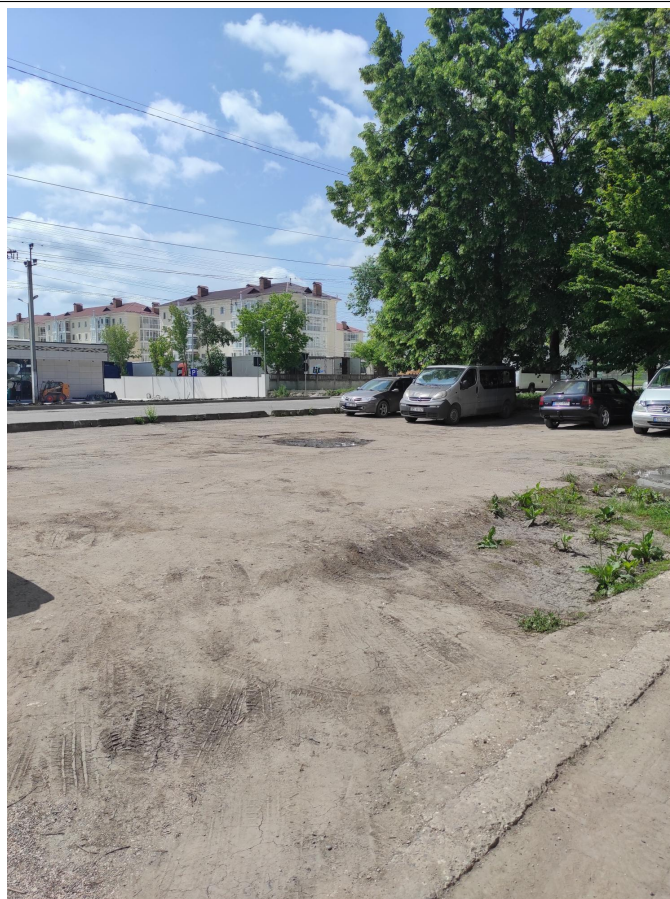
| Locuri de parcare amenajate pentru persoanele cu dizabilități: | Nu |

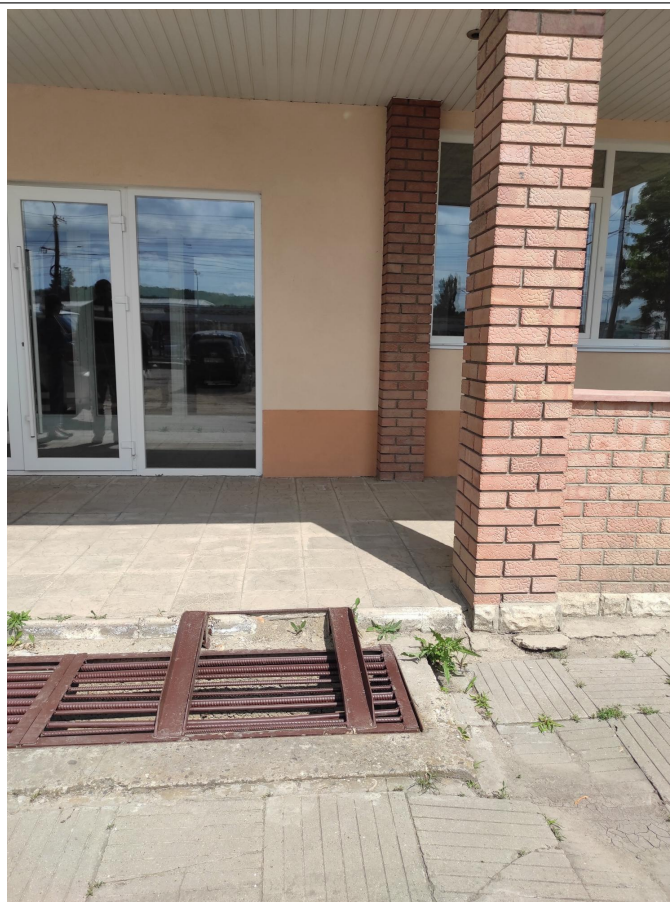
## **Galerie - Intrare în clădire**

| Categorii | Indicatori | Date colectate |
|---|---|---|
| | Dimensiuni ușă de intrare: | Dublă: 80 cm + 80 cm<br><b>Standard: lumina ușii duble trebuie să fie de minim 90 cm</b><br>Ușa mică din cea dublă se deschide |
| | Prag ușă de intrare: | Un prag cu înălțimea: 7 cm<br><b>Standard: pragul trebuie să fie de maxim 2 cm</b> |

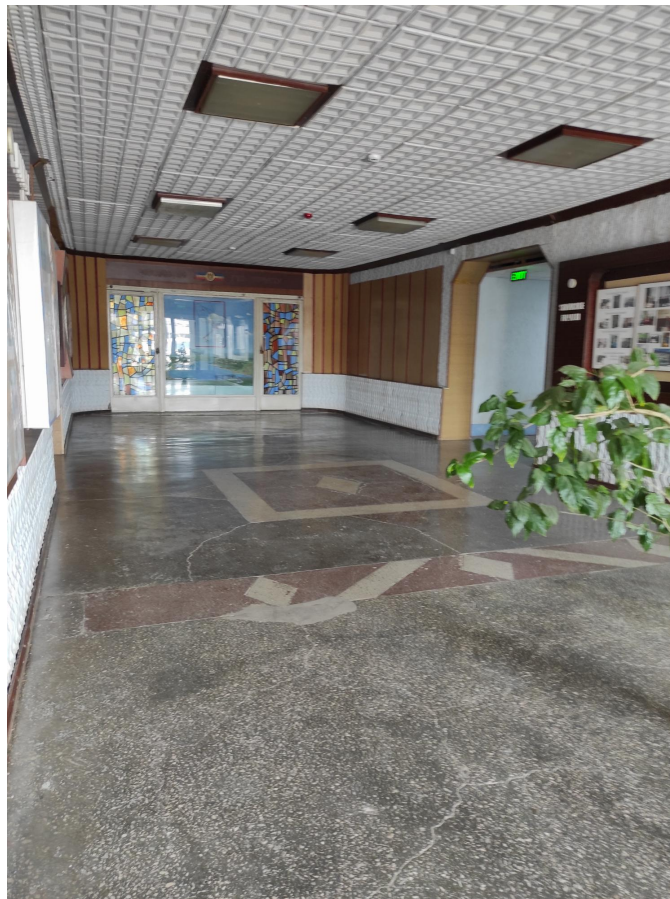
## **Galerie - Sala de prestare a serviciului**

| În sală este spațiu de manevră pentru un scaun rulant cu diagonala minimă de 140 cm: | Da |

| Categorii | Indicatori | Date colectate |
|---|---|---|
| | Spațiul interior este suficient iluminat: | Da |

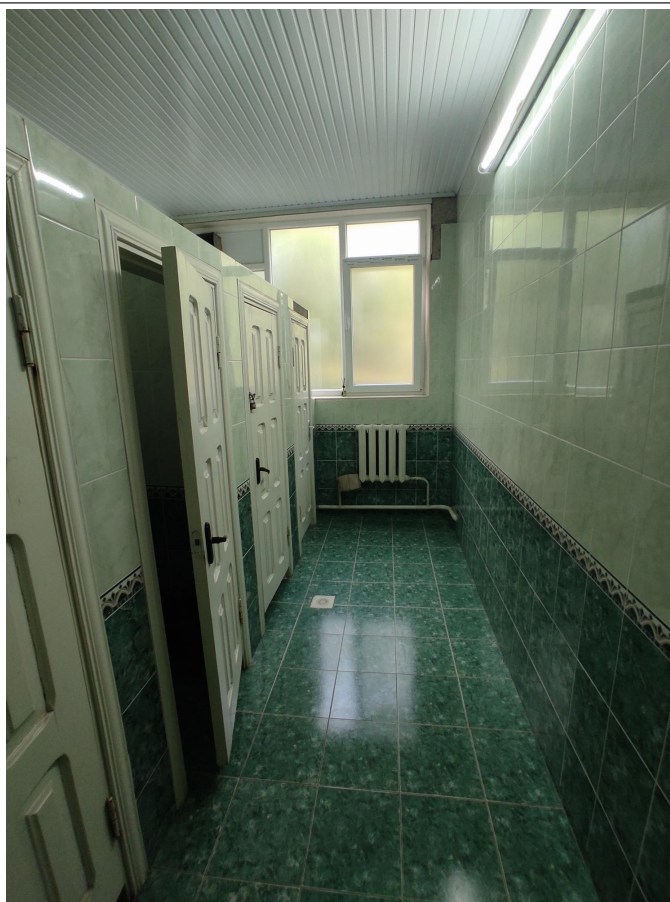
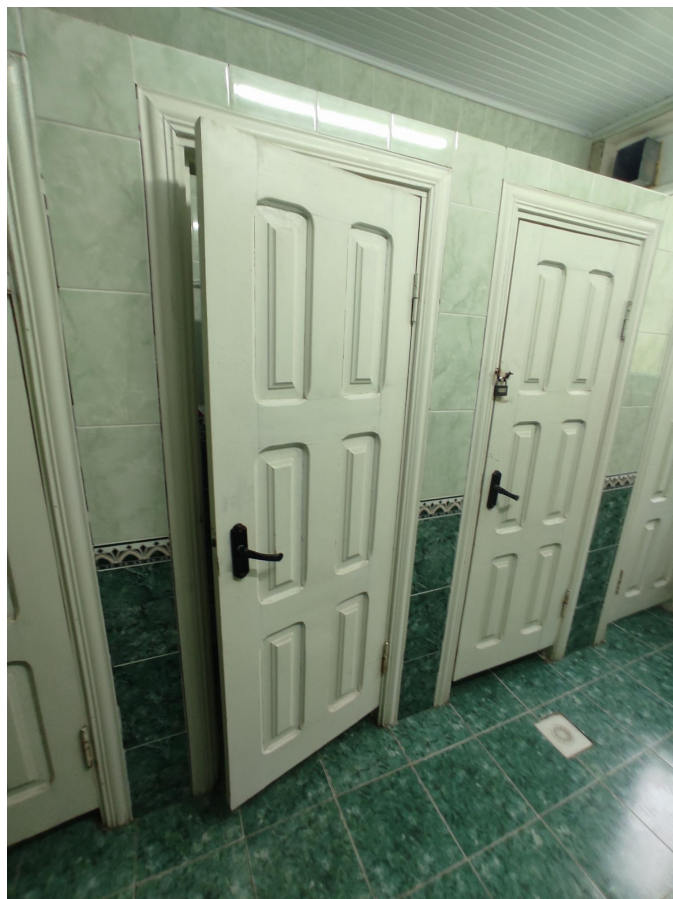
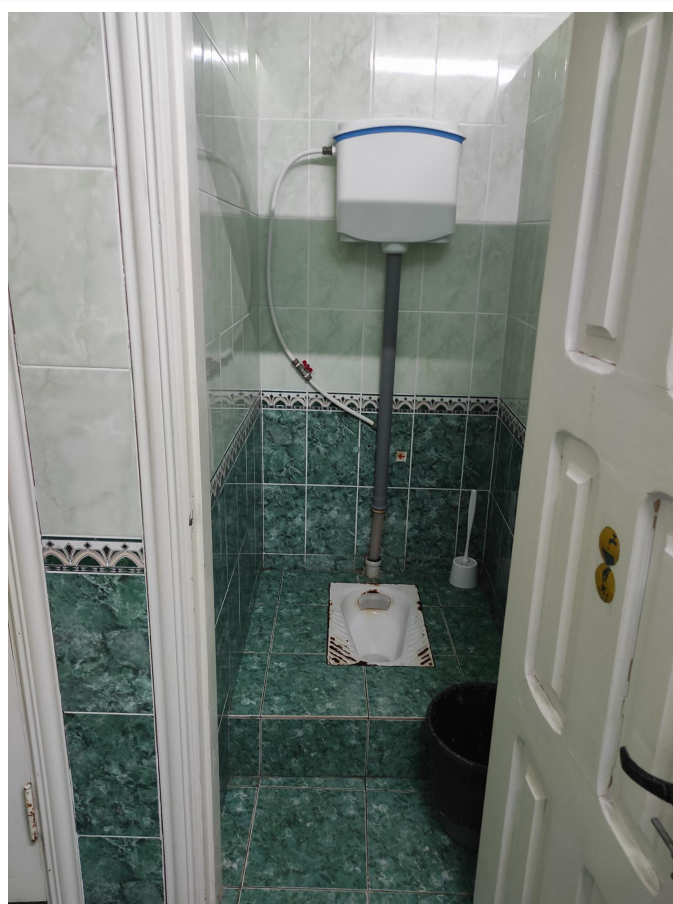
## **Galerie - Grup sanitar**

| Ușa de intrare WC interior, lățime: | 77 cm<br>Standard: ușa trebuie să fie de minim 90 cm |
| Prag ușă de intrare: | Prag cu înălțimea: 5 cm<br>Standard: maxim 2 cm |
| Ușa cabină WC, lățime: | 60 cm<br>Standard: ușa trebuie să fie de minim 90 cm |
| Este spațiu liber sub lavoar: | Nu |
