# Formular de evaluare a condițiilor de accesibilitate a clădirilor publice

| Categorii | Indicatori | Date colectate |
|---|---|---|
| Localitate, raion: | Niorcani (Soroca) | |
| Instituția: | BESV 29/61, Camin Cultural | |

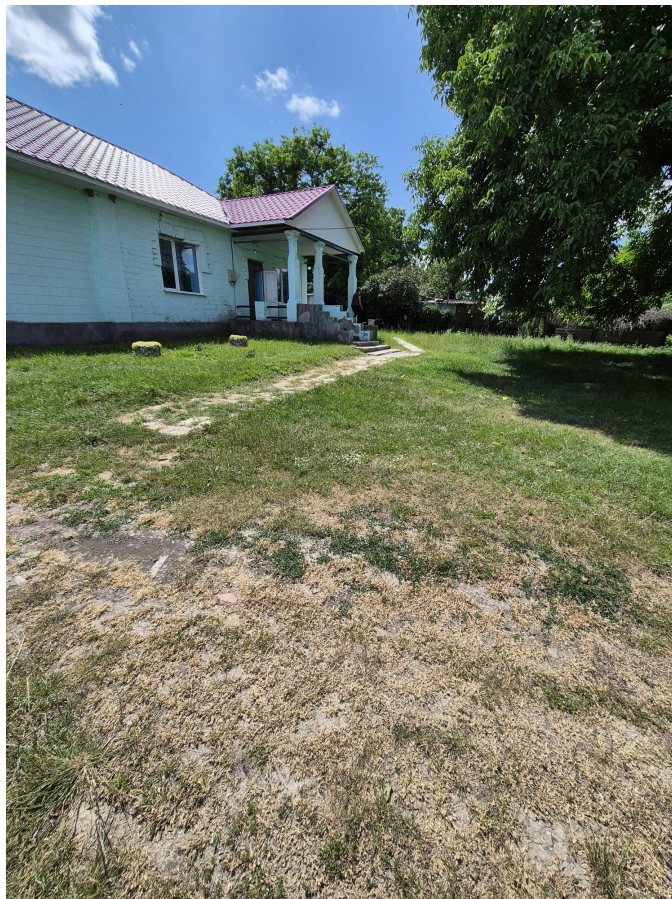
## **Galerie - Căi de acces către clădire**

| Tip înveliș: | Pământ tasat |
| Drumurile/Căile de acces sunt: | Deteriorate |

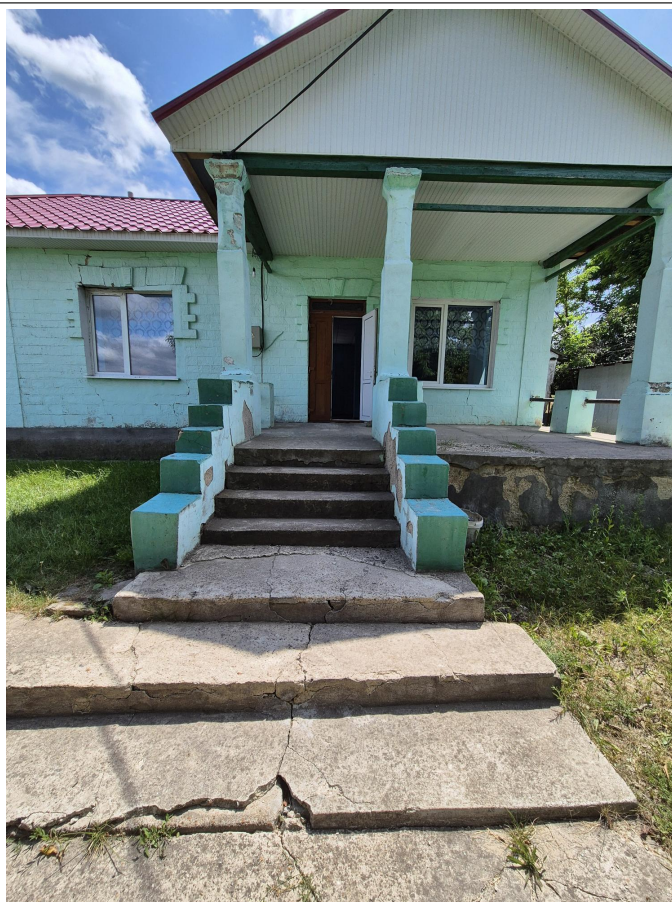
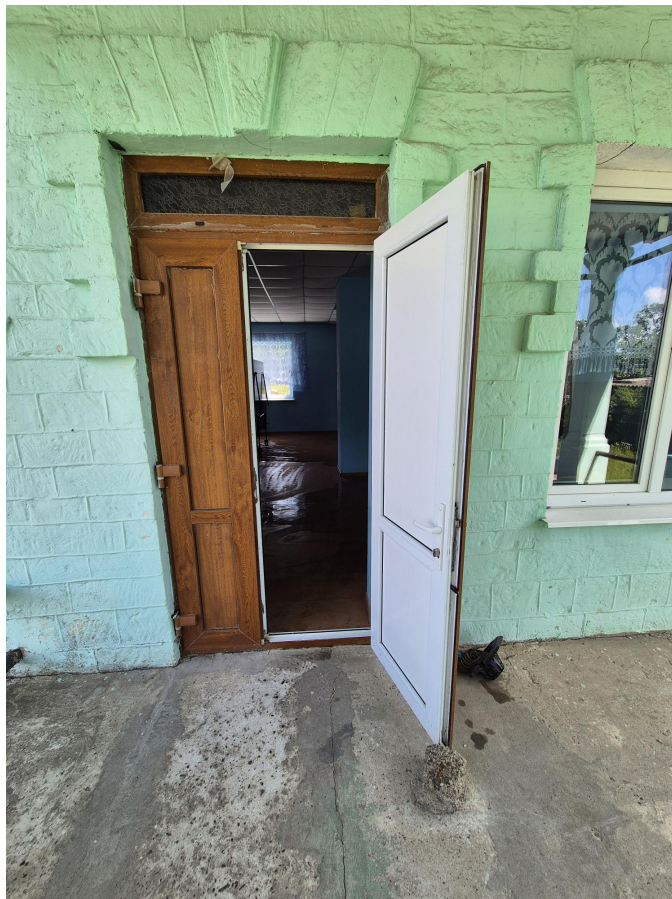
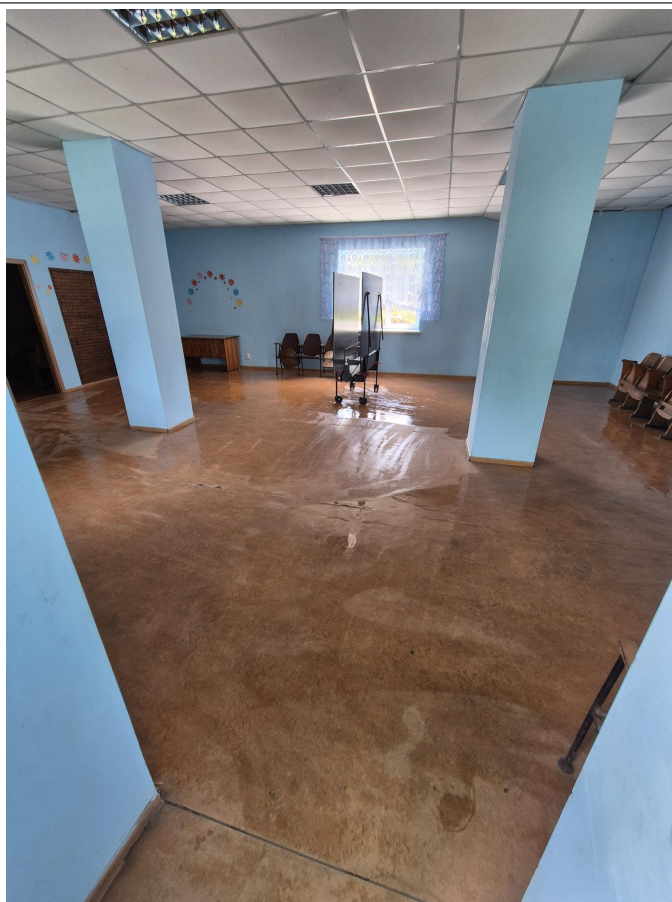
## **Galerie - Intrare în clădire**

| La intrare sunt trepte: | Da, 7 trepte, Înălțime totală a treptelor/scărilor (cm) 17 cm |
| Înălțimea pragului ușii (de la nivelul solului până la nivelul superior al pragului): | 119 cm<br>! Pentru h - până în 20 cm - se aplica regula de 1:10<br>! La fiecare 9 m de cm x 140 cm |
| Dacă există trepte, sunt semnalate treptele cu elemente contrastante și/sau tactile: | Nu<br>Standard: prima și ultima treaptă trebuie semnalate în culori contrastante |
