# Formular de evaluare a condițiilor de accesibilitate a clădirilor publice

Data: 26-06-2025

| Categorii | Indicatori | Date colectate |
|---|---|---|
| Instituția: | BESV 29/35, Camin Cultural | |

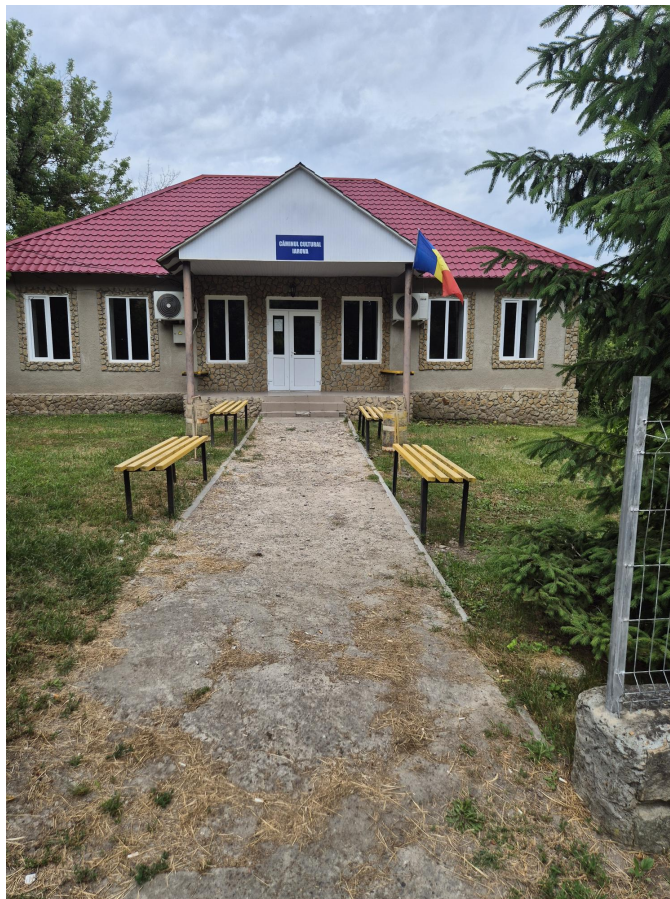
## Galerie - Căi de acces către clădire

| Drumurile/Căile de acces sunt: | Deteriorate |

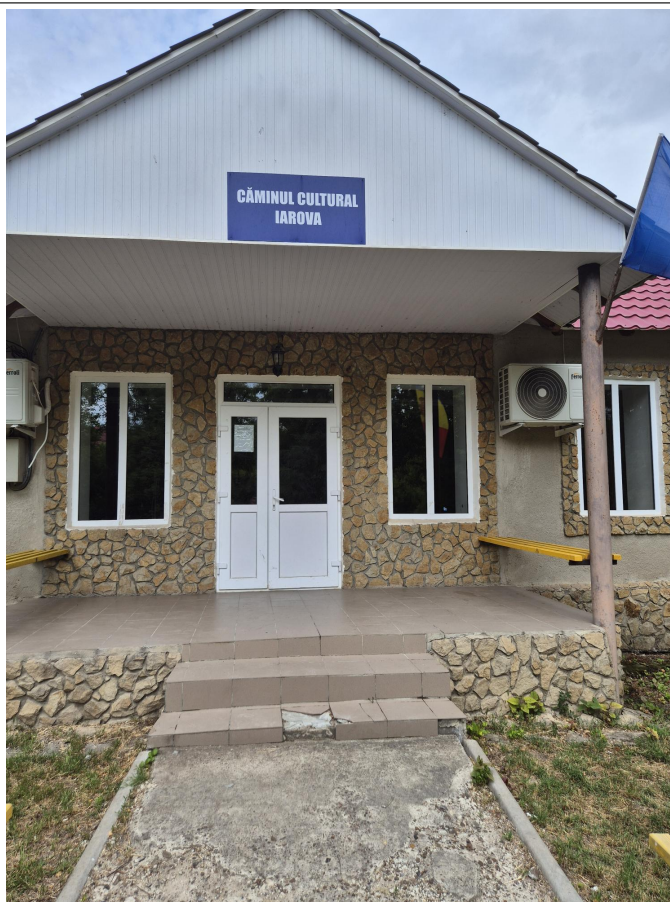
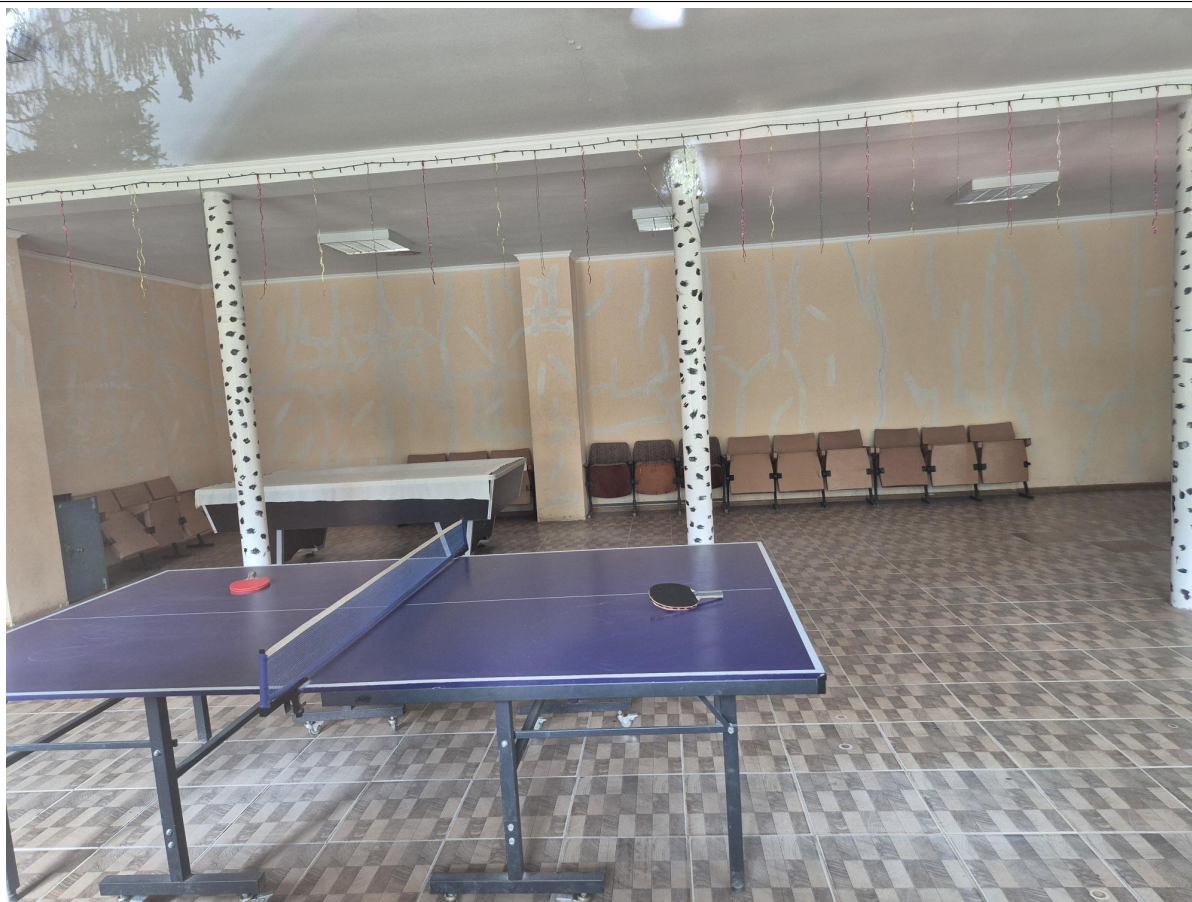
## Galerie - Intrare în clădire

| La intrare sunt trepte: | Da, 3 trepte , Înălțime totală a treptelor/scărilor (cm)17 cm |
| Înălțimea pragului ușii (de la nivelul solului până la nivelul superior al pragului): | 51 cm<br>Standard: Se aplica regula de 1:12 |
| Dacă există trepte, sunt semnalate treptele cu elemente contrastante și/sau tactile: | Nu<br>Standard: prima și ultima treaptă trebuie semnalate în culori contrastante |
| Există rampă de acces: | Nu |
