# Formular de evaluare a condițiilor de accesibilitate a clădirilor publice

Data: 26-06-2025

| Categorii | Indicatori | Date colectate |
|---|---|---|
| Instituția: | BESV 29/27, Camin Cultural | |

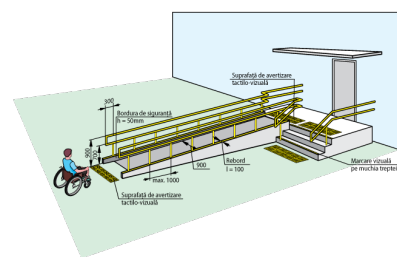
**Fig. V.31.a** Rampă de acces perpendiculară pe intrarea în clădire

| Categorii | Indicatori | Date colectate |
|---|---|---|
| | La intrare sunt trepte: | Da, 9 trepte , Înălțime totală a treptelor/scărilor (cm)14 cm |
| | Înălțimea pragului ușii (de la nivelul solului până la nivelul superior al pragului): | 126 cm<br>! Pentru h - până în 20 cm – se aplica regula de 1:10<br>! La fiecare 9 m de cm x 140 cm |
| | Dacă există trepte, sunt semnalate treptele cu elemente contrastante și/sau tactile: | Nu<br>Standard: prima și ultima treaptă trebuie semnalate în culori contrastante |
