# Formular de evaluare a condițiilor de accesibilitate a clădirilor publice

Data: 26-06-2025

| Categorii | Indicatori | Date colectate |
|---|---|---|
| Instituția: | BESV 29/29, Camin Cultural | |

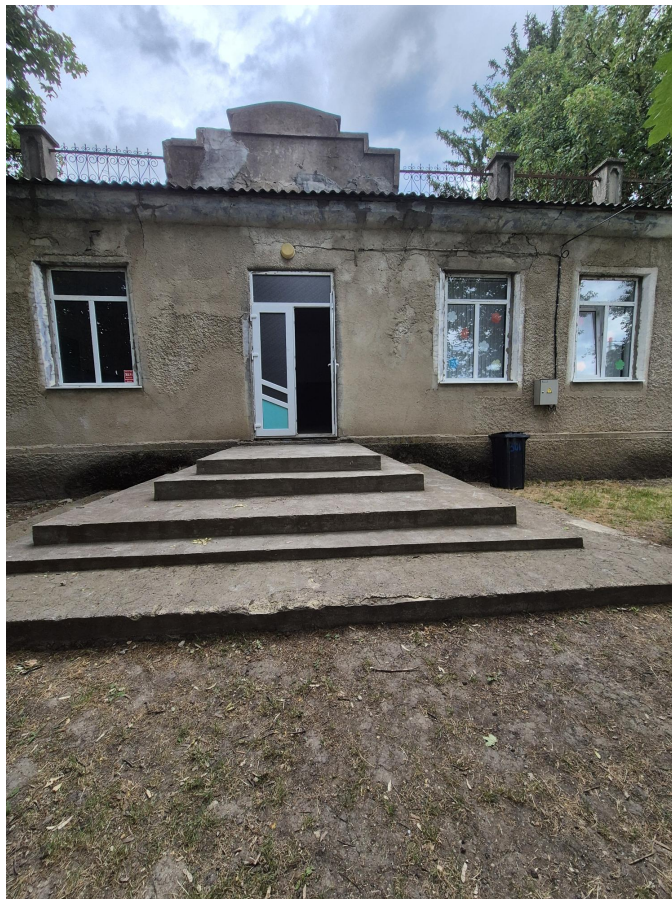
## Galerie - Intrare în clădire

| La intrare sunt trepte: | Da, 5 trepte , Înălțime totală a treptelor/scărilor (cm)18 cm |
| Înălțimea pragului ușii (de la nivelul solului până la nivelul superior al pragului): | 90 cm<br>! Pentru h - până în 20 cm - se aplica regula de 1:10<br>! La fiecare 9 m de cm x 140 cm |
| Dacă există trepte, sunt semnalate treptele cu elemente contrastante și/sau tactile: | Nu<br>Standard: prima și ultima treaptă trebuie semnalate în culori contrastante |
| Există rampă de acces: | Nu |

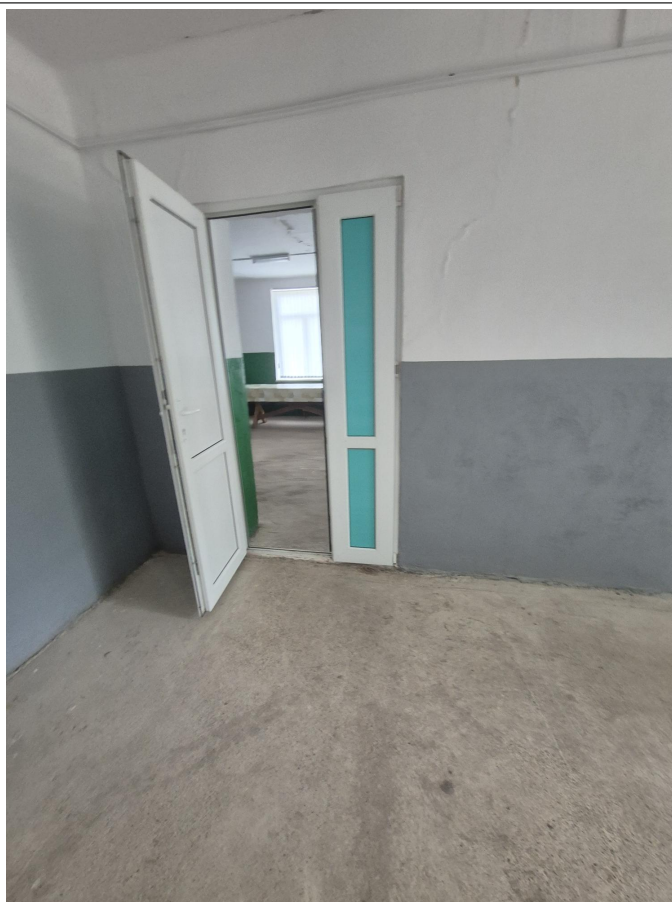
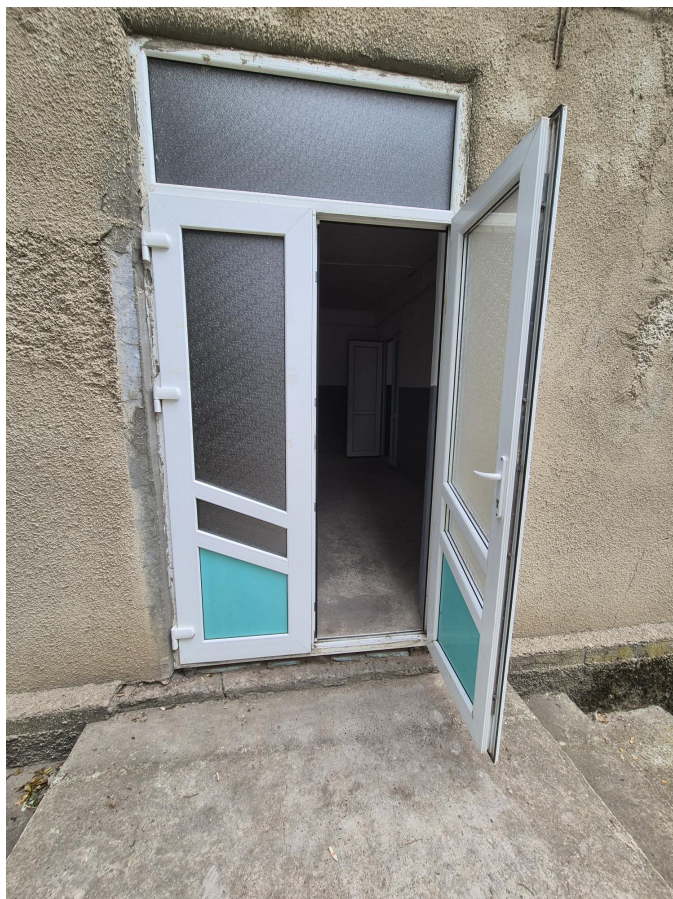
## Galerie - Uși

| Categorii | Indicatori | Date colectate |
|---|---|---|
| | Dimensiuni ușă de intrare: | Dublă: 65 cm + 65 cm<br>Standard: lumina ușii duble trebuie să fie de minim 90 cm<br>Ușa mică din cea dublă se deschide |
| | Prag ușă de intrare: | Prag exterior și interior cu înălțimile: 15 + 3 cm<br>Standard: pragul trebuie să fie de maxim 2 cm |
| | Praguri de la ușile de interior: | Prag 1 cu înălțimea: 3 cm<br>Standard: pragul trebuie să fie de maxim 2 cm |
| | Ușile de la intrare și din interiorul clădirii sunt dotate/marcate corespunzător cu semne contrastante: | Nu<br>Standard: este o diferență de culoare contrastantă (culori închise / culori deschise) între perete și podea |

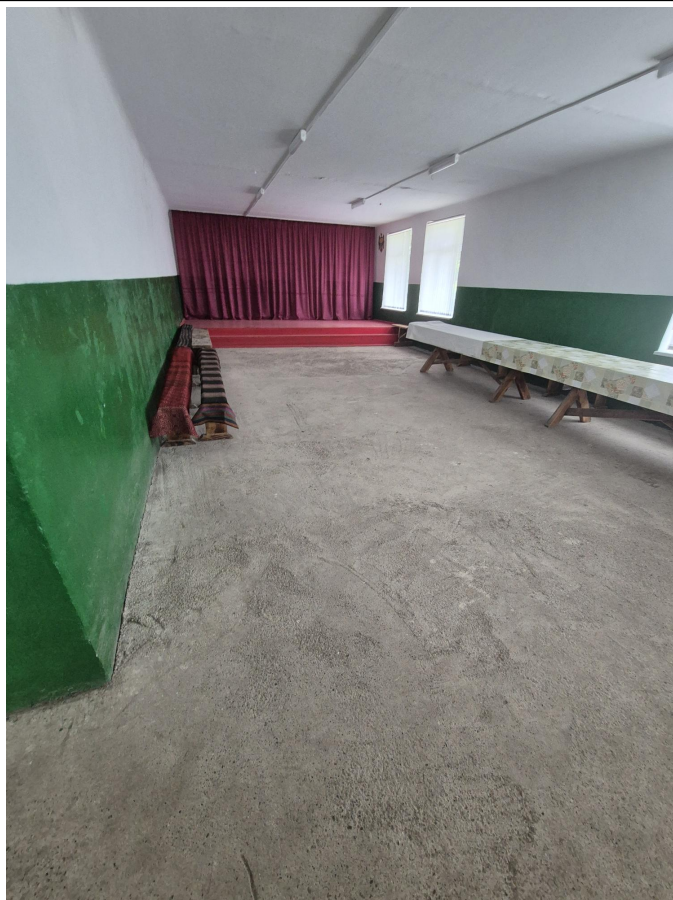
**Galerie - Sala de prestare a serviciului**

| Categorii | Indicatori | Date colectate |
|---|---|---|
| Este la nivel de: | Parter | |
| În sală este spațiu de manevră pentru un scaun rulant cu diagonala minimă de 140 cm: | | Da |
| Culori contrastante pentru sală: | | Da |
