# Formular de evaluare a condițiilor de accesibilitate a clădirilor publice

Data: 26-06-2025

| Categorii | Indicatori | Date colectate |
|---|---|---|
| Instituția: | BESV 29/71, Primaria | |

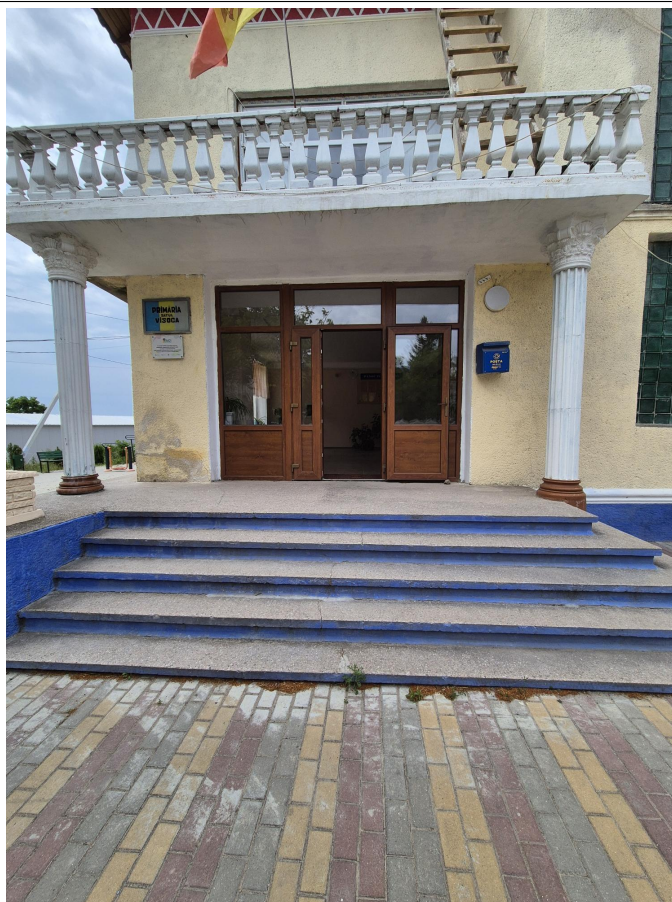
## Galerie - Intrare în clădire

| Categorii | Indicatori | Date colectate |
|---|---|---|
| | La intrare sunt trepte: | Da, 5 trepte , Înălțime totală a treptelor/scărilor (cm)16 cm |
| | Înălțimea pragului ușii (de la nivelul solului până la nivelul superior al pragului): | 80 cm<br>! Pentru h - până în 20 cm - se aplica regula de 1:10<br>! La fiecare 9 m de cm x 140 cm |
| | Dacă există trepte, sunt semnalate treptele cu elemente contrastante și/sau tactile: | Nu<br>Standard: prima și ultima treaptă trebuie semnalate în culori contrastante |
| | Există rampă de acces: | Nu |

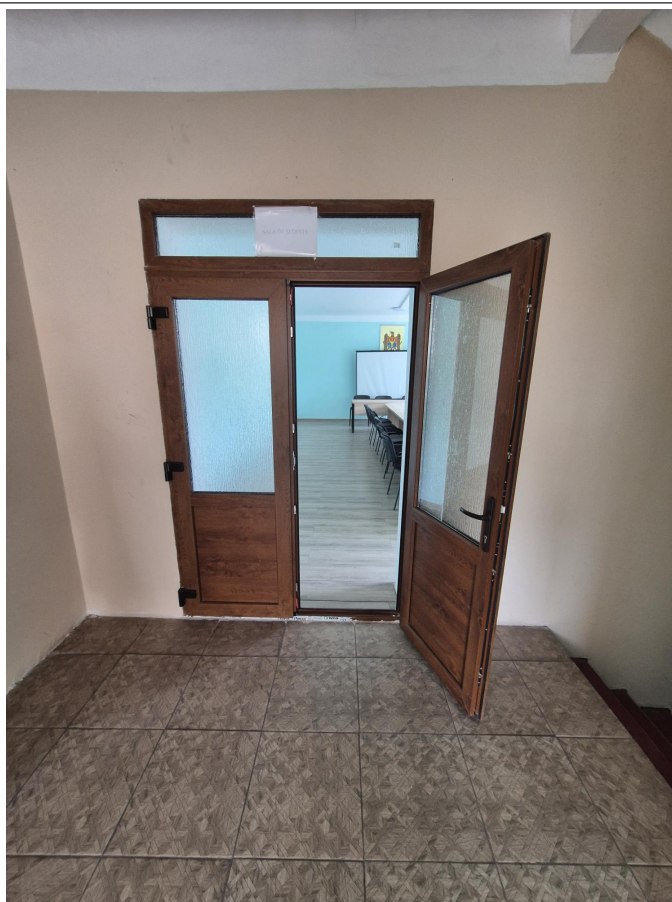
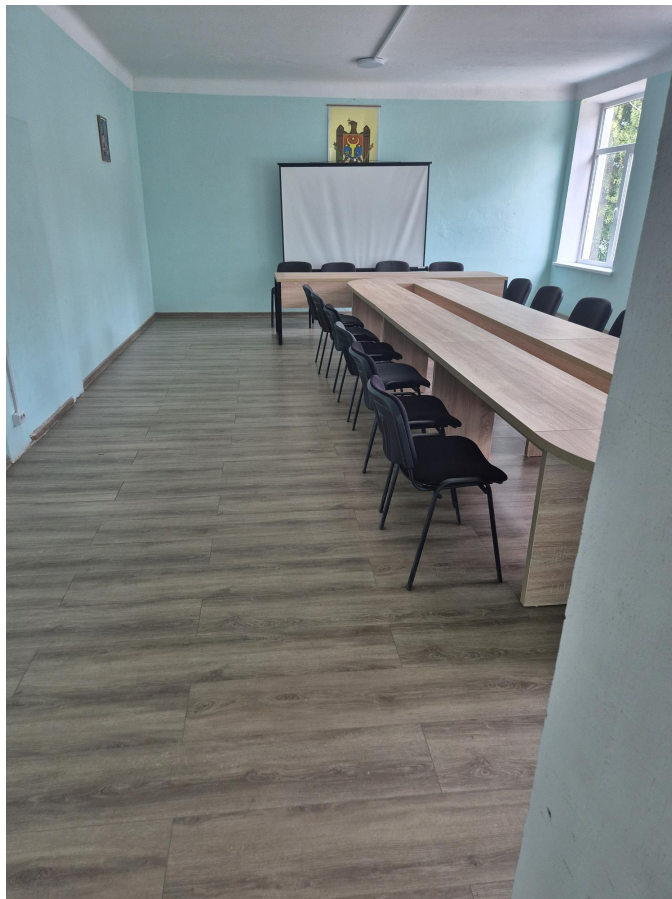
## Galerie - Uși

| Dimensiuni ușă de intrare: | Dublă: 80 cm + 42 cm<br>Standard: lumina ușii duble trebuie să fie de minim 90 cm<br>Ușa mică din cea dublă se deschide |
| Prag ușă de intrare: | Prag exterior și interior cu înălțimile: 2 + 2 cm<br>Standard: pragul trebuie să fie de maxim 2 cm |
| Ușile de la intrare și din interiorul clădirii sunt dotate/marcate corespunzător cu semne contrastante: | Nu<br>Standard: este o diferență de culoare contrastantă (culori închise / culori deschise) între perete și podea |
