# Formular de evaluare a condițiilor de accesibilitate a clădirilor publice

| Categorii | Indicatori | Date colectate |
|---|---|---|
| Localitate, raion: | Grigorauca (Soroca) | |
| Instituția: | BESV 29/16, Camin Cultural | |

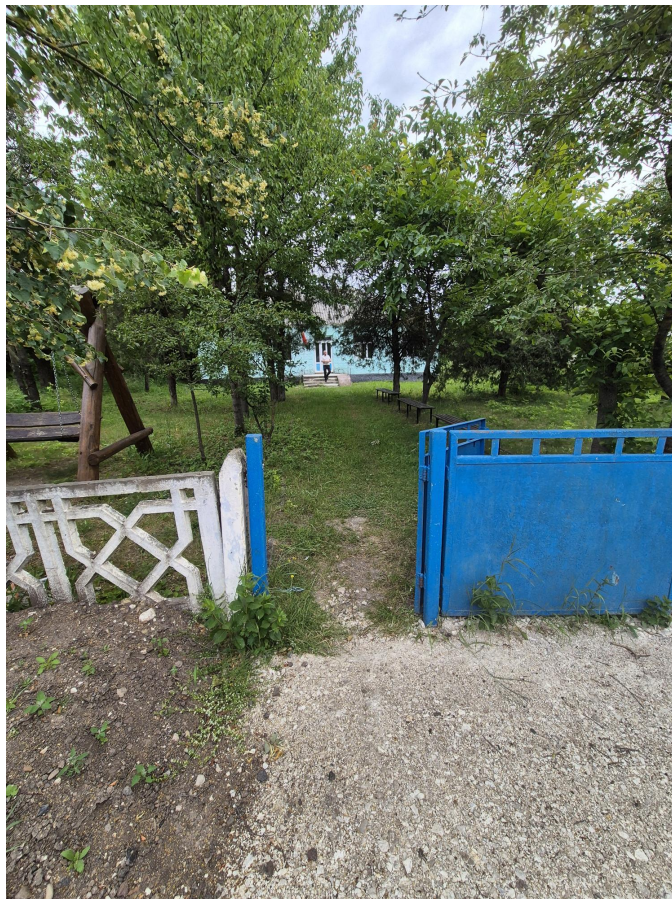
## Galerie - Căi de acces către clădire

| Tip înveliș: | Pământ tasat |
| Drumurile/Căile de acces sunt: | Denivelate |

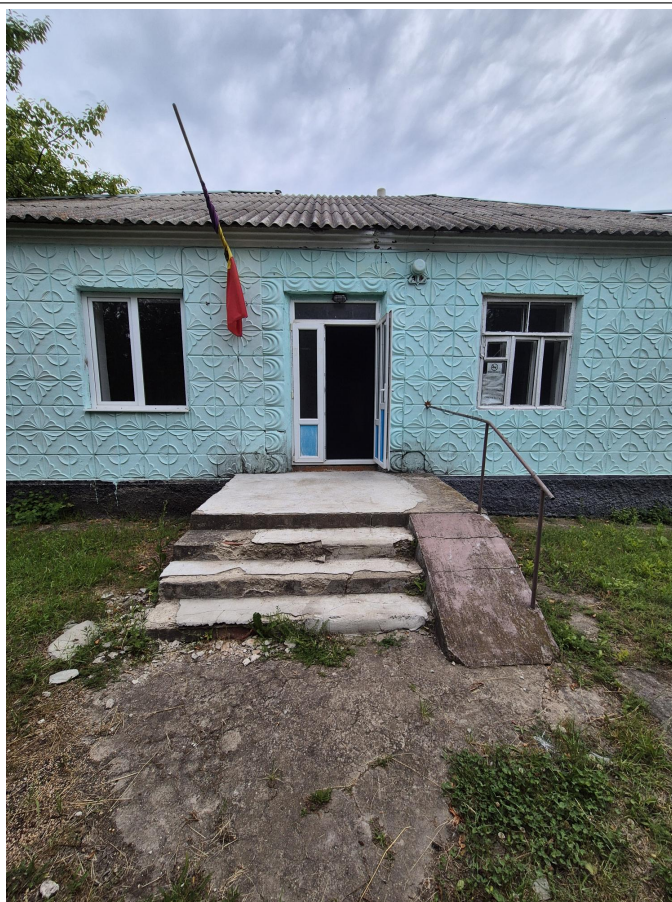
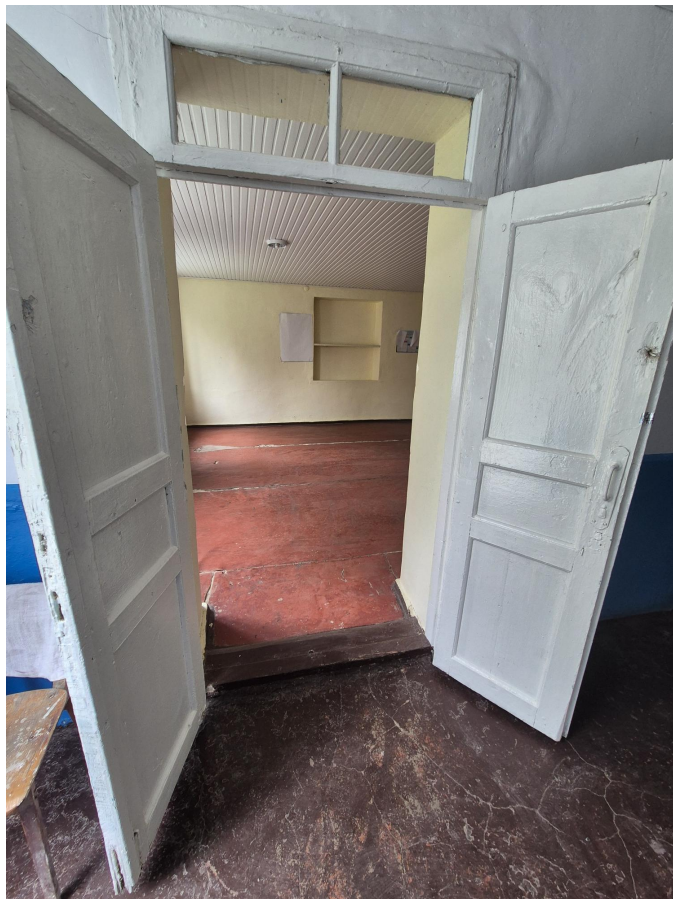
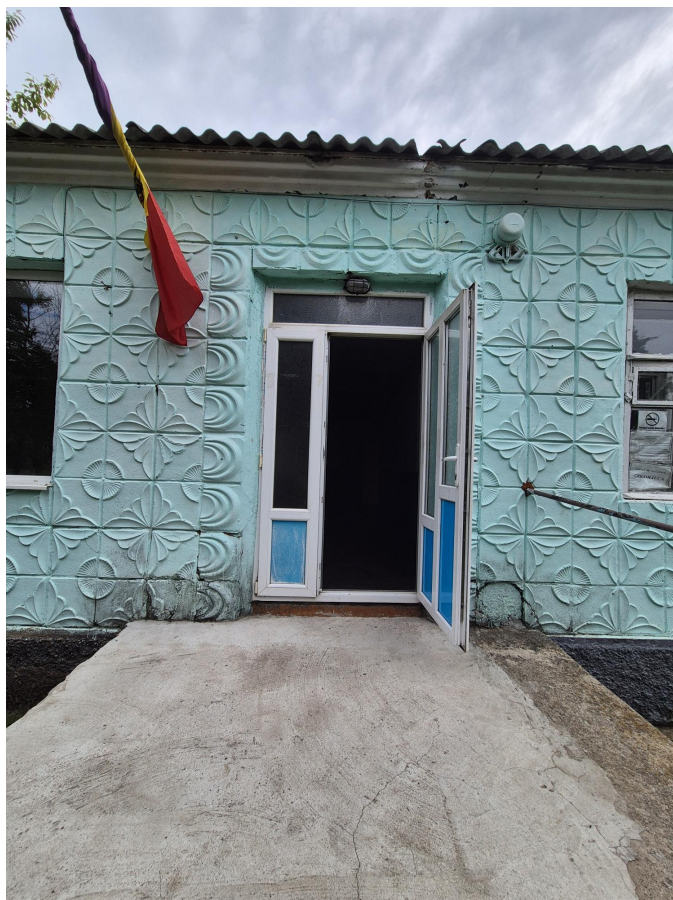
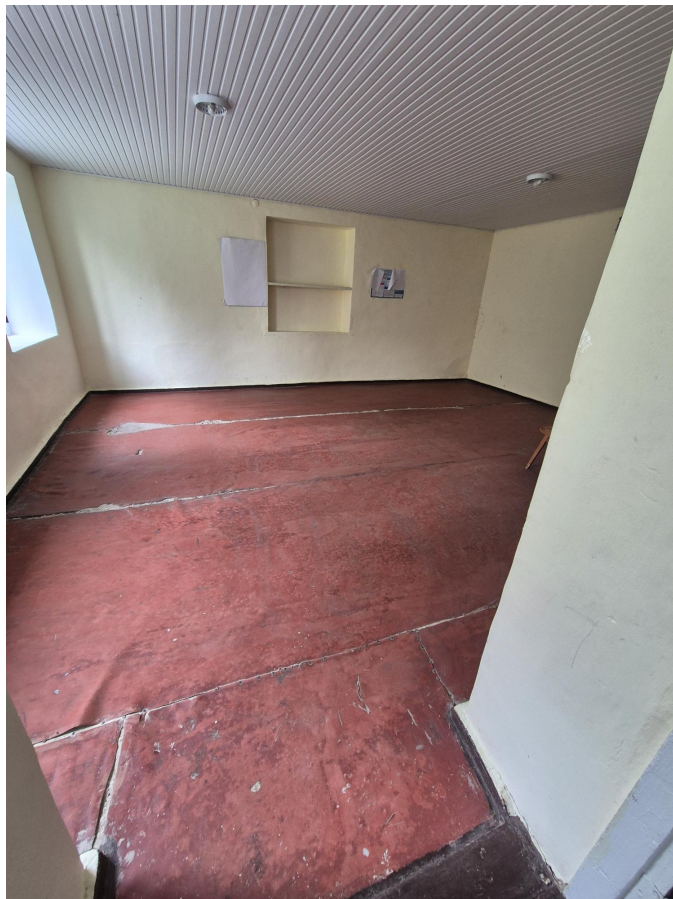
## Galerie - Intrare în clădire

| La intrare sunt trepte: | Da, 4 trepte , Înălțime totală a treptelor/scărilor (cm)12 cm |
| Înălțimea pragului ușii (de la nivelul solului până la nivelul superior al pragului): | 48 cm<br>Standard: Se aplica regula de 1:12 |
| Lungimea rampei: | 140 cm |
| Lățimea rampei: | 72 cm |
| Sunt bare de suport: | Da<br>Barele au un rând. Înălțimea barele de sus: 83 . |

| Dimensiuni ușă de intrare: | Dublă: 70 cm + 35 cm<br>Standard: lumina ușii duble trebuie să fie de minim 90 cm<br>Ușa mică din cea dublă se deschide |
| Prag ușă de intrare: | Prag exterior și interior cu înălțimile: 15 + 4 cm<br>Standard: pragul trebuie să fie de maxim 2 cm |
