# Formular de evaluare a condițiilor de accesibilitate a clădirilor publice

Echipa de evaluare: Vendan Service SRL, Monitor de accesibilitate

| Categorii | Indicatori | Date colectate |
|---|---|---|
| Instituția: | BESV 29/14, Camin Cultural | |

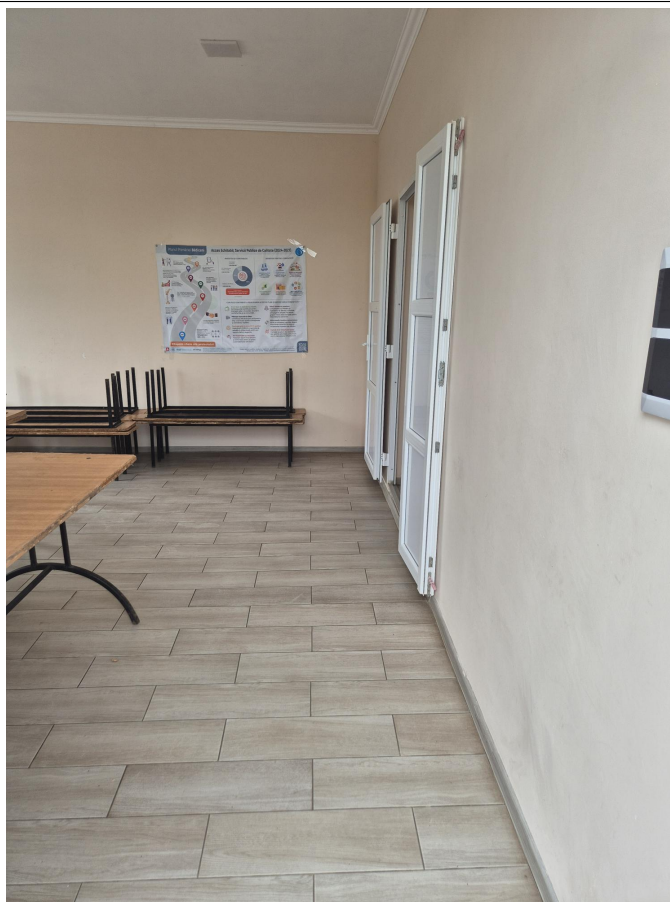
## Galerie - Coridoare

| Lățimea coridorului (în cel mai îngust loc) este peste 150 cm? | Da |
| Pardoseala/podeaua în coridor este suprafață accesibilă: | Da |
| Culori contrastante (este o diferență de culoare contrastantă (culori închise / culori deschise) între perete și podea): | Da |

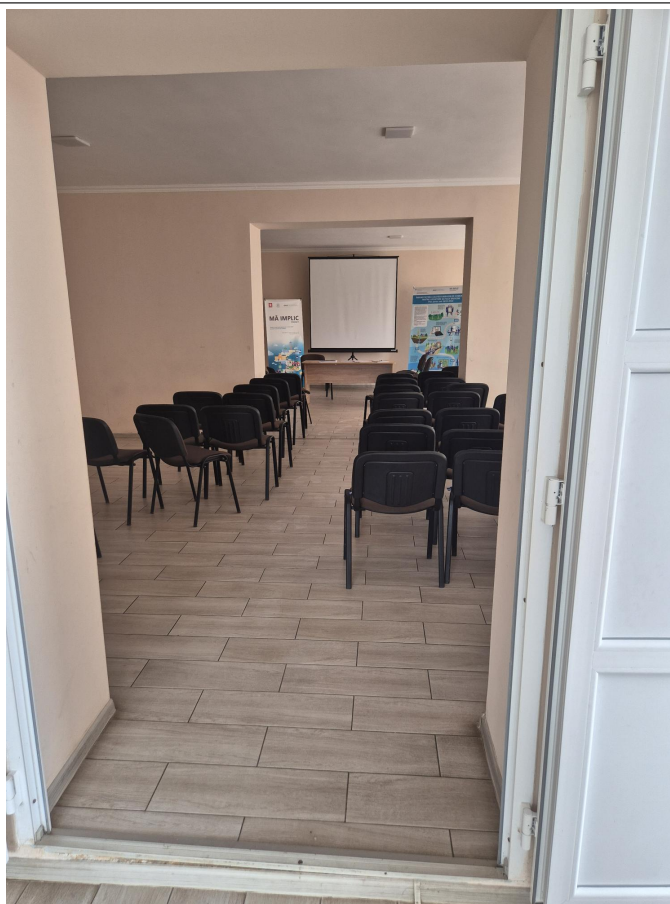
## Galerie - Sala de prestare a serviciului

| Este la nivel de: | Parter |
| În sală este spațiu de manevră pentru un scaun rulant cu diagonala minimă de 140 cm: | Da |
| Culori contrastante pentru sală: | Da<br>Standard: este o diferență de culoare contrastantă (culori închise / culori deschise) între perete și podea |
