# Formular de evaluare a condițiilor de accesibilitate a clădirilor publice

Data: 24-06-2025

| Categorii | Indicatori | Date colectate |
|---|---|---|
| Adresa, strada, nr.: | or. Cupcini, str. Mateevcici, nr.12 | |
| Instituția: | BESV 16/10 (Gimnaziul "M.Sadoveanu") | |

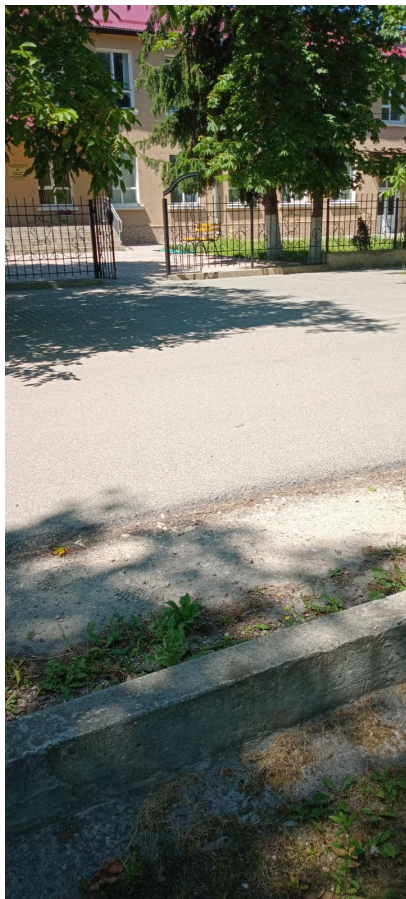
| Tip înveliș: | Asfalt |
| Drumurile/Căile de acces sunt: | Calitative |
| Trotuare: | Nu |
| Poartă intrare: | Da, are lățimea: 100 cm |
