# Formular de evaluare a condițiilor de accesibilitate a clădirilor publice

| Categorii | Indicatori | Date colectate |
|---|---|---|
| Adresa, strada, nr.: | Bulevardul Eminescu 4 | |
| Instituția: | LT M. Gorki (BESV2/48) | |

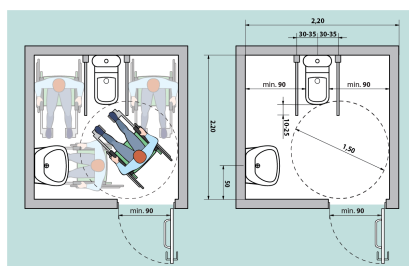
Fig. V.42.a Amenajarea unei cabine WC adaptate - tip A

70 cm  
Standard: ușa trebuie să fie de minim 90 cm

| Categorii | Indicatori | Date colectate |
|---|---|---|
| | Prag ușă de intrare: | Prag cu înălțimea: 3 cm<br>Standard: maxim 2 cm |
| | Vasul WC are bare de suport: | Nu |

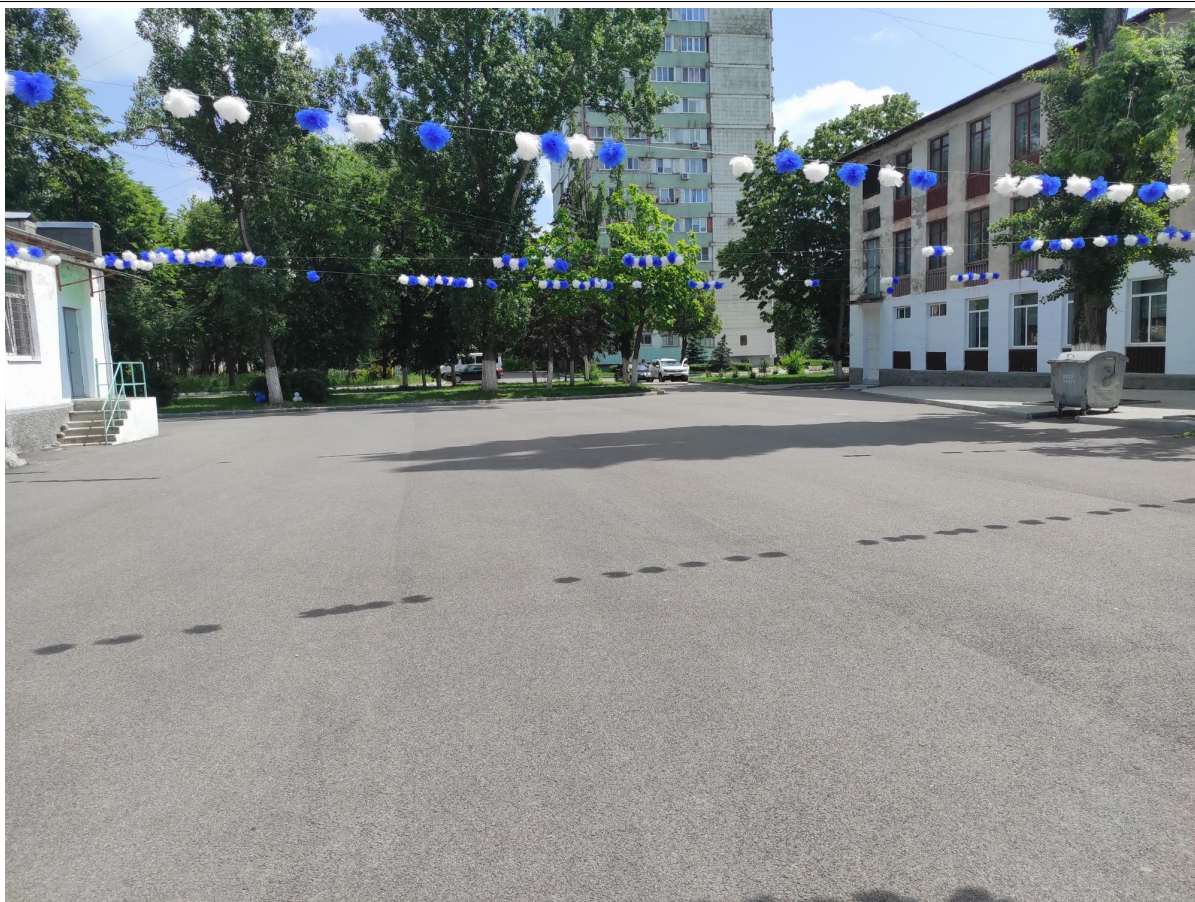
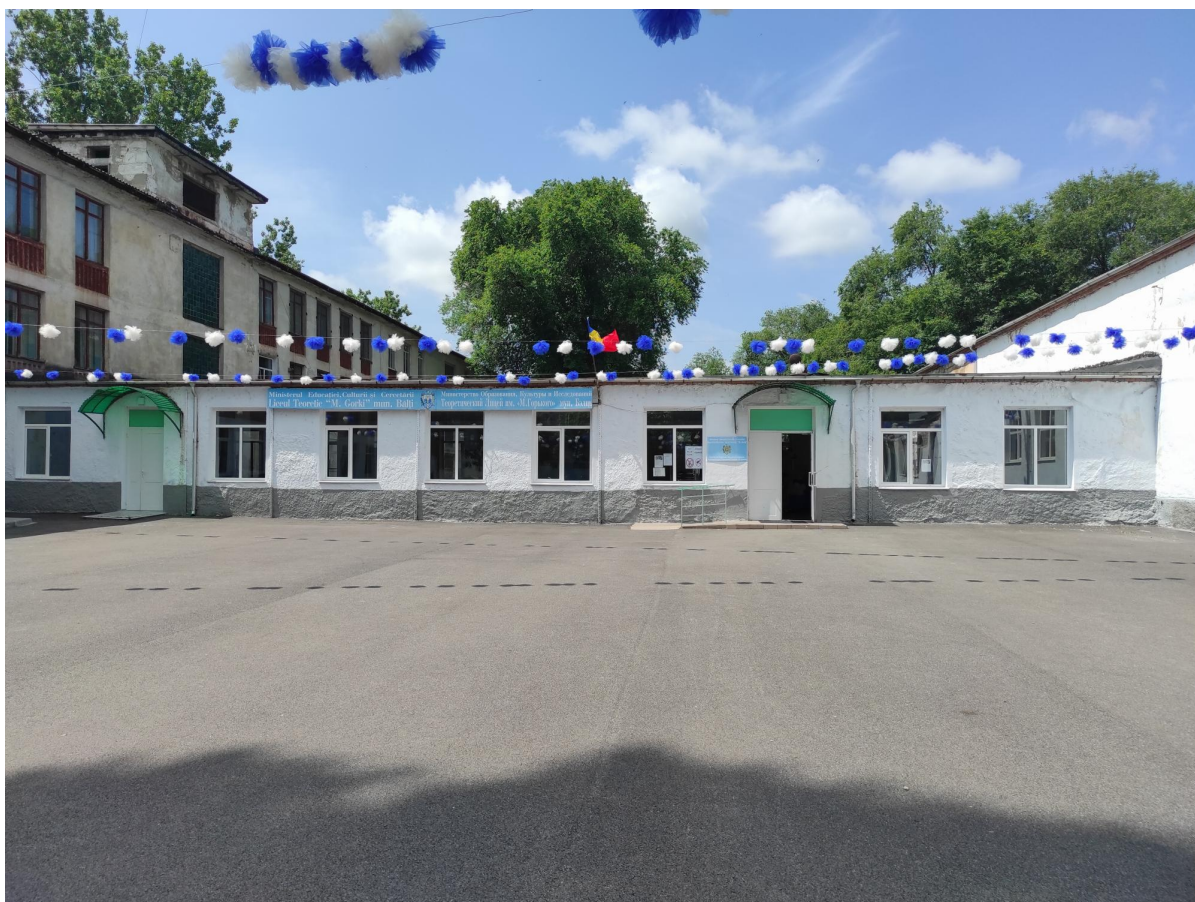
## Galerie - Loc de parcare

| Parcare obișnuită: | Da |
| Locuri de parcare amenajate pentru persoanele cu dizabilități: | Nu |
