# Formular de evaluare a condițiilor de accesibilitate a clădirilor publice

Data: 06-06-2025

| Categorii | Indicatori | Date colectate |
|---|---|---|
| Adresa, strada, nr.: | Bulevardul Eminescu 4 | |
| Instituția: | LT M. Gorki (BESV2/14) | |

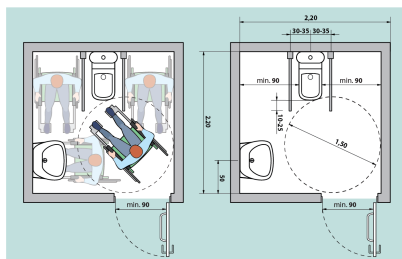
Fig. V.42a Amenajarea unei cabine WC adaptate - tip A

| Dimensiuni cabină WC: | 122 cm x 105 cm<br>Standard: minim 160 x 180 cm |
| Tipul vasului WC: | Vas wc turcesc |
| Vasul WC are bare de suport: | Nu |
| Este spațiu liber sub lavoar: | Nu |

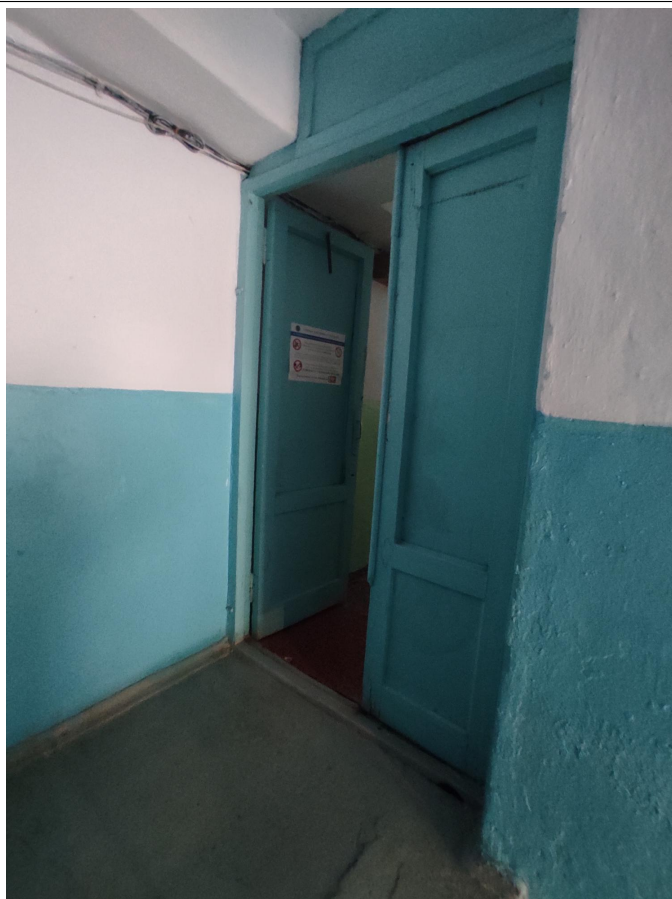
## Galerie - Uși

| | Pentru persoanele cu dizabilități este rezervată o intrare separată: | Da . Ușa nu este semnalată printr-un indicator |
| | Dimensiuni ușă de intrare: | Dublă: 74 cm + 64 cm<br>Standard: lumina ușii duble trebuie să fie de minim 90 cm<br>Ușa mică din cea dublă este blocată |
| | Prag ușă de intrare: | Un prag cu înălțimea: 2 cm<br>Standard: pragul trebuie să fie de maxim 2 cm |
| | Ușile de la intrare și din interiorul clădirii sunt dotate/marcate corespunzător cu semne contrastante: | Nu<br>Standard: este o diferență de culoare contrastantă (culori închise / culori deschise) între perete și podea |

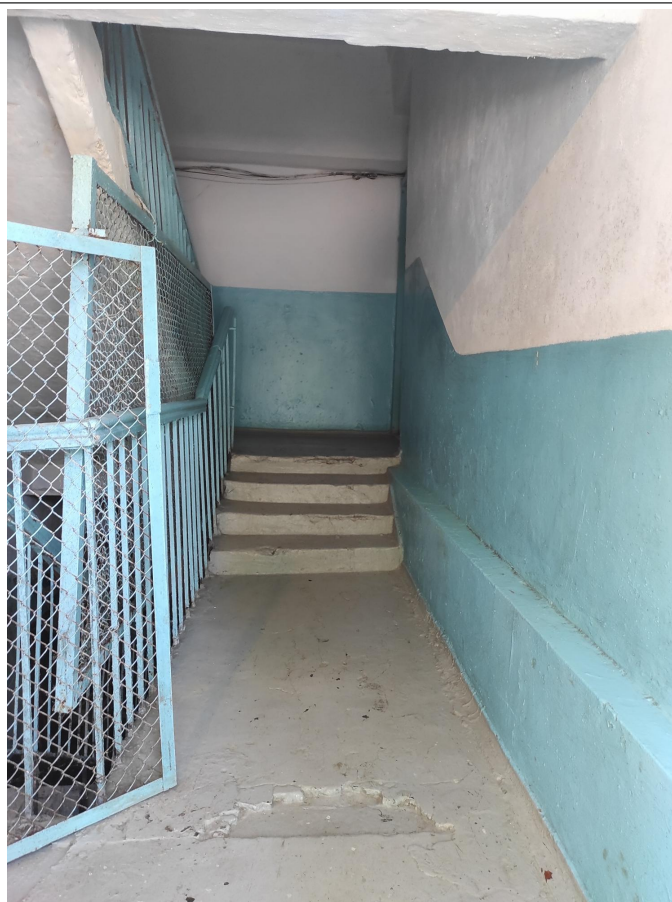
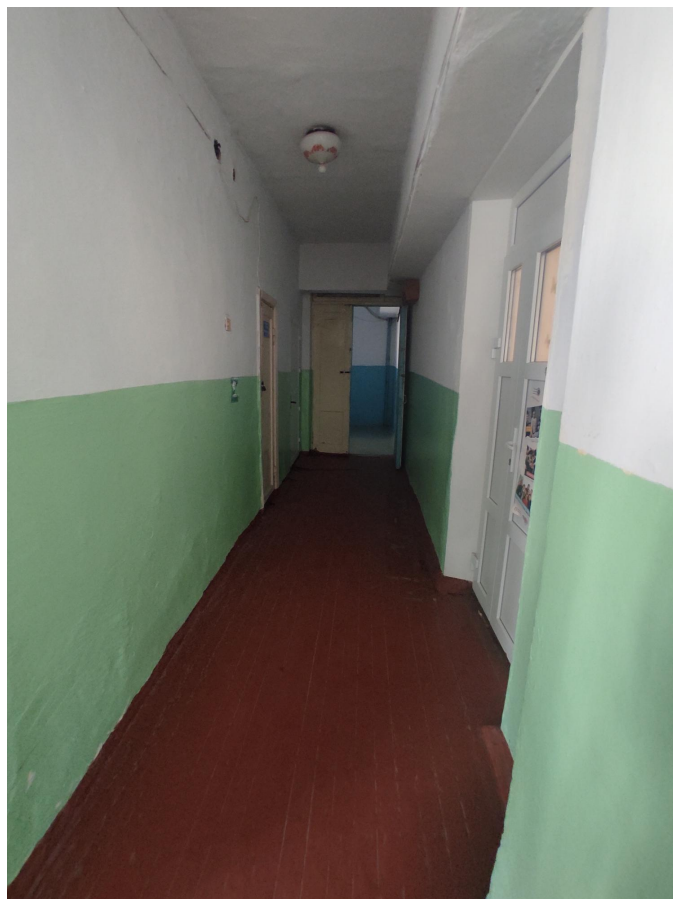
## Galerie - Coridoare

| Lățime (dacă este cazul, în cel mai îngust loc): | 120 cm , nu există buzunare la coridoare<br><b>Standard: Lățimea minimă a coridorului ar trebui să fie de cel puțin 150 cm), Dacă coridorul este îngust (până la 180 cm)</b> |
| Trepte: | Da , 4 trepte , înălțimea:15 cm |
| Dacă sunt trepte, este o rampă interioară: | Nu |
