# Formular de evaluare a condițiilor de accesibilitate a clădirilor publice

Data: 06-06-2025

| Categorii | Indicatori | Date colectate |
|---|---|---|
| Adresa, strada, nr.: | Bulevardul Larisa 3 | |
| Instituția: | LT M. Gorki (BESV 2/15) | |

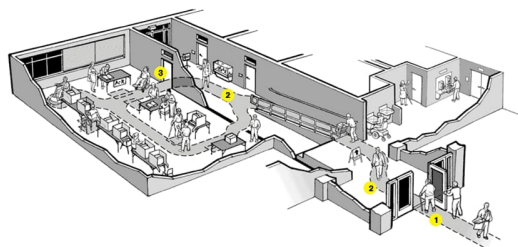
Culori contrastante pentru sală:

Da

Standard: este o diferență de culoare contrastantă (culori închise / culori deschise) între perete și podea

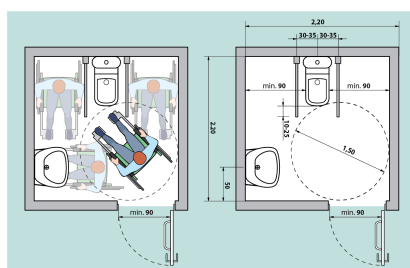
Fig. V.42.a Amenajarea unei cabine WC adaptate - tip A

Ușa de intrare WC interior, lățime:

70 cm

Standard: ușa trebuie să fie de minim 90 cm

Prag ușă de intrare:

Prag cu înălțimea: 3 cm

Standard: maxim 2 cm

Vasul WC are bare de suport:

Nu

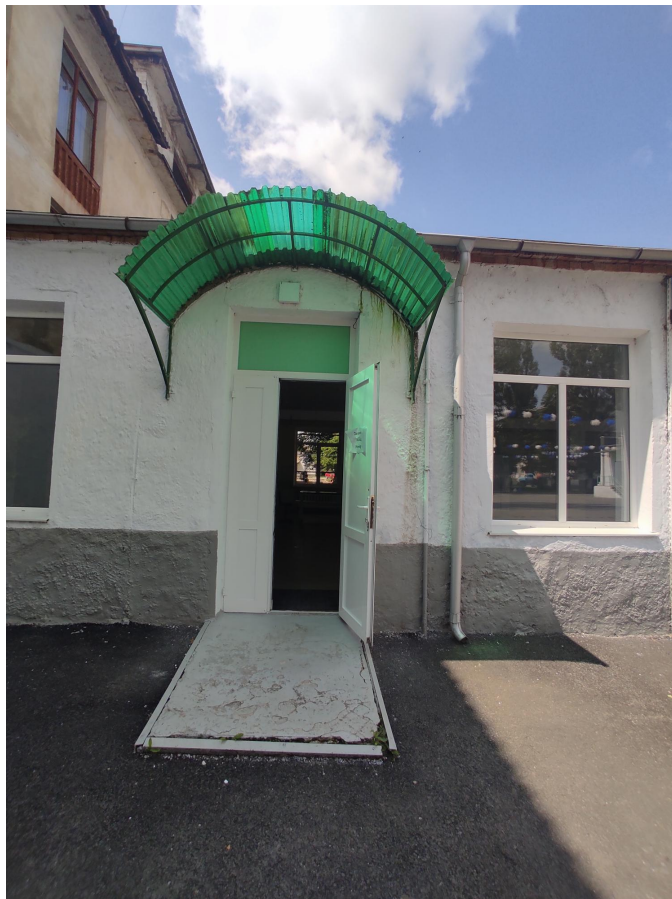
## **Galerie - Intrare în clădire**

Intrarea în clădire este la nivelul solului:

Da

Ușa se deschide în interior sau exterior:

Exterior

Dimensiuni ușă de intrare:

Dublă: 63 cm + 40 cm  
**Standard: lumina ușii duble trebuie să fie de minim 90 cm**  
 Ușa mică din cea dublă se deschide

Ușile de la intrare și din interiorul clădirii sunt dotate/marcate corespunzător cu semne contrastante:

Nu  
**Standard: este o diferență de culoare contrastantă (culori închise / culori deschise) între perete și podea**

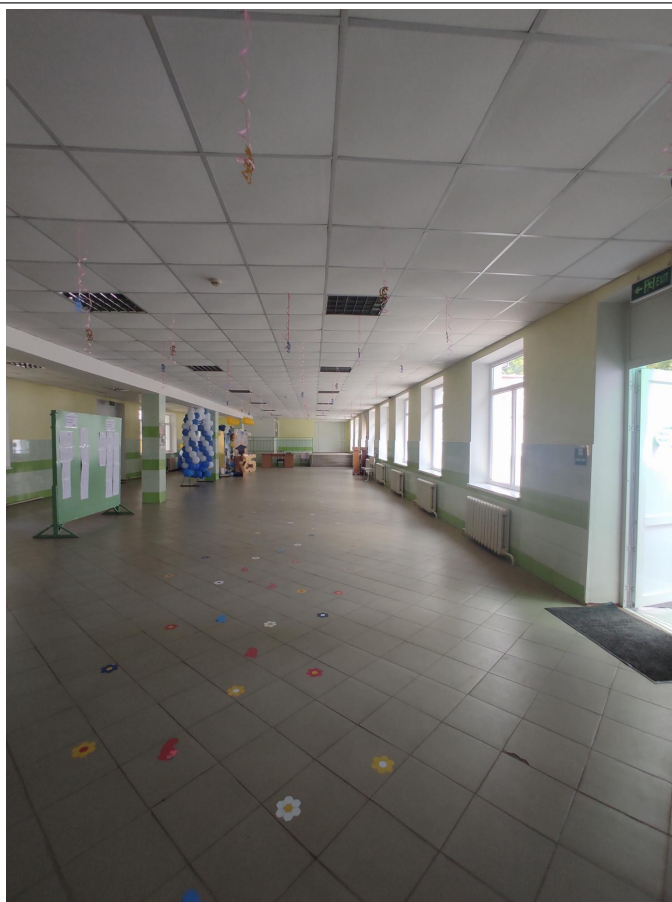
## **Galerie - Sala de prestare a serviciului**

Este la nivel de:

Parter

În sală este spațiu de manevră pentru un scaun rulant cu diagonala minimă de 140 cm:

Da
