# Formular de evaluare a condițiilor de accesibilitate a clădirilor publice

| Categorii | Indicatori | Date colectate |
|---|---|---|
| Localitate, raion: | Cupcini (Edinet) | |
| Instituția: | BESV 16/9(Casa de Cultura) | |

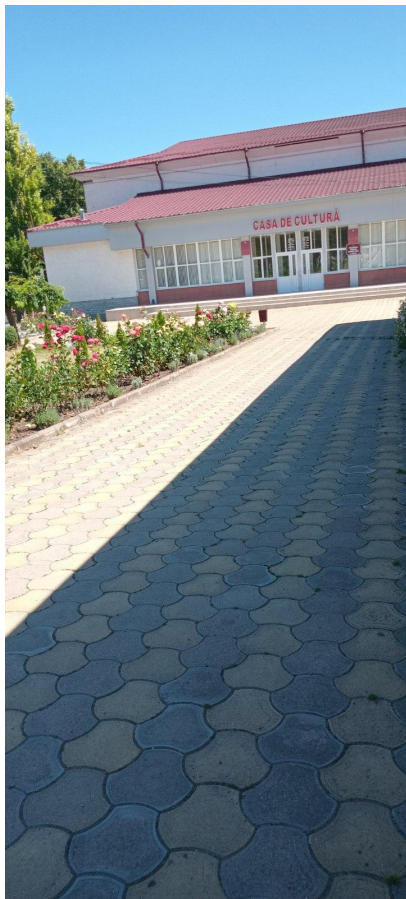
## Galerie - Căi de acces către clădire

| Tip înveliș: | Pavaj |
| Drumurile/Căile de acces sunt: | Calitative |
| Nivel: | Orizontal |

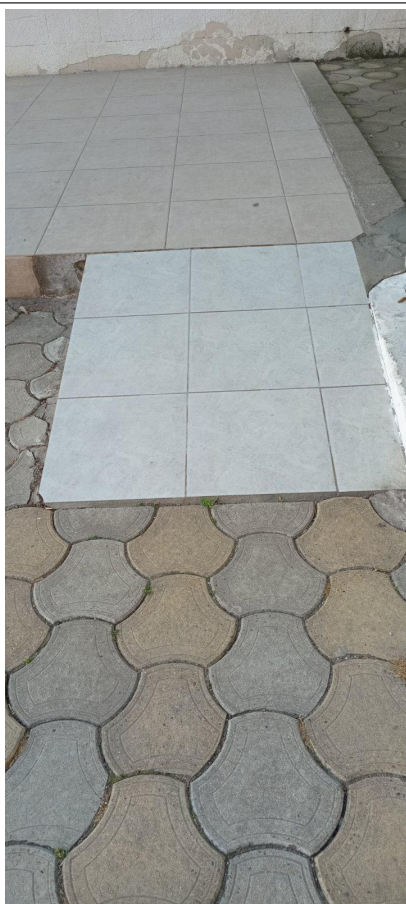
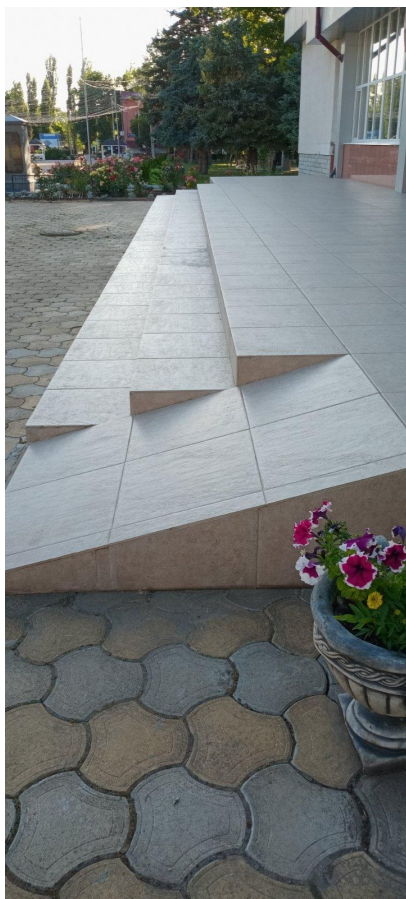
## Galerie - Intrare în clădire

| La intrare sunt trepte: | Da, 3 trepte , Înălțime totală a treptelor/scărilor (cm)45 cm |
| Dacă există trepte, sunt semnalate treptele cu elemente contrastante și/sau tactile: | Nu<br>Standard: prima și ultima treaptă trebuie semnalate în culori contrastante |
| Lungimea rampei: | 130 cm |
| Lățimea rampei: | 100 cm |
| Suprafața rampei este antiderapantă (nealunecoasă): | Nu |
| Sunt bare de suport: | Nu |
| Rampa are bară de siguranță: (din țevă sau beton, la H = 5-10 cm) | Nu |

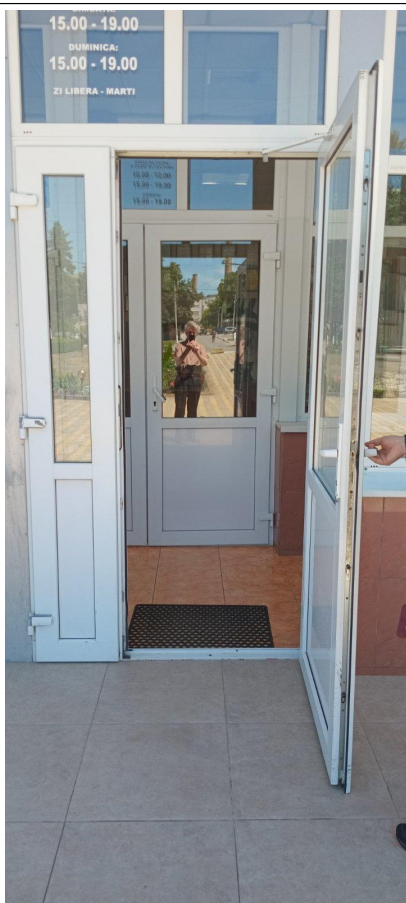
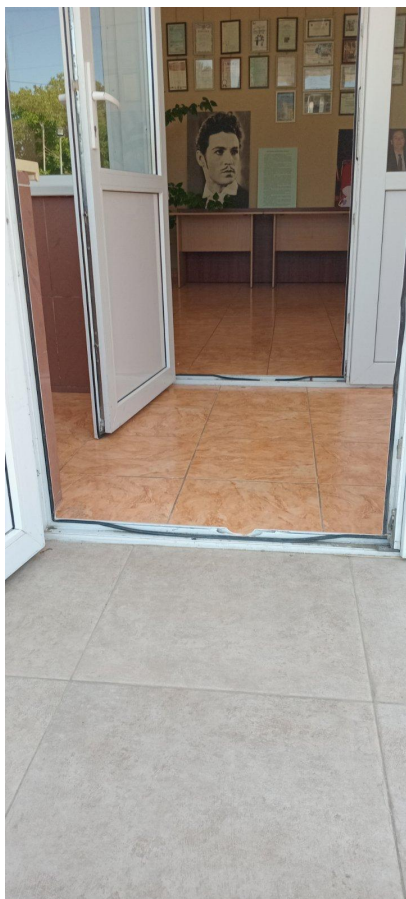
## Galerie - Uși

| Categorii | Indicatori | Date colectate |
|---|---|---|
| | Deschiderea ușii este ușoară și necesită puțin efort (chiar dacă ușa este dotată cu amortizor): | Nu |
| | Dimensiuni ușă de intrare: | Dublă: 60 cm + 60 cm<br>Standard: lumina ușii duble trebuie să fie de minim 90 cm<br>Ușa mică din cea dublă se deschide |
| | Prag ușă de intrare: | Un prag cu înălțimea: 1 cm<br>Standard: pragul trebuie să fie de maxim 2 cm |
| | Ușile de la intrare și din interiorul clădirii sunt dotate/marcate corespunzător cu semne contrastante: | Nu<br>Standard: este o diferență de culoare contrastantă (culori închise / culori deschise) între perete și podea |

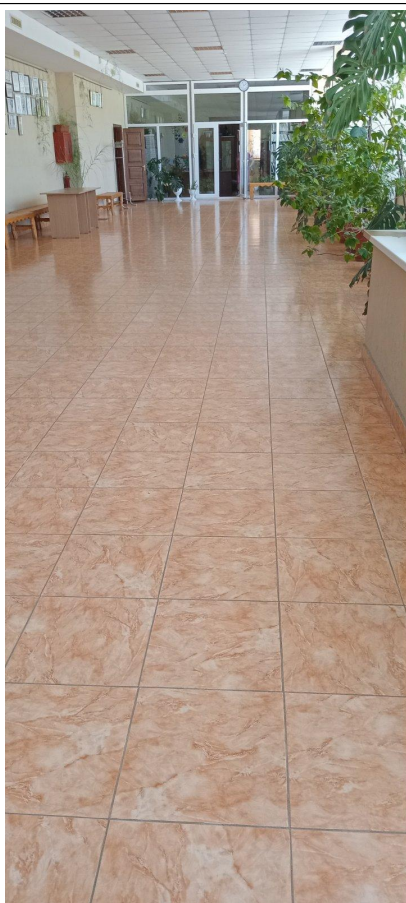
#### **Galerie - Sala de prestare a serviciului**

| Categorii | Indicatori | Date colectate |
|---|---|---|
| | În sală este spațiu de manevră pentru un scaun rulant cu diagonala minimă de 140 cm: | Da |
| | Spațiul interior este suficient iluminat: | Nu |
| | Culori contrastante pentru sală: | Nu<br>Standard: este o diferență de culoare contrastantă (culori închise / culori deschise) între perete și podea |
