# Formular de evaluare a condițiilor de accesibilitate a clădirilor publice

Data: 20-06-2025

| Categorii | Indicatori | Date colectate |
|---|---|---|
| Instituția: | BESV 16/51 (Biblioteca) | |

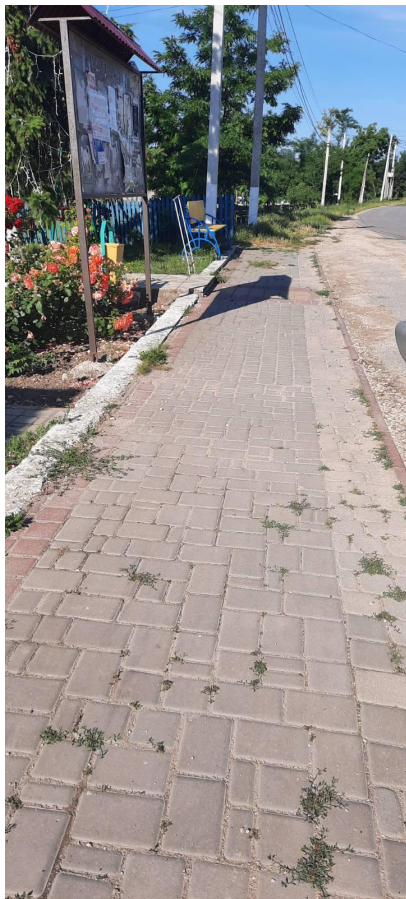
## **Galerie - Căi de acces către clădire**

| Trecerea de pe carosabil spre trotuar/clădire: | Abruptă |
| Borduri: | Da, 1 borduri , înălțimea:20 cm |

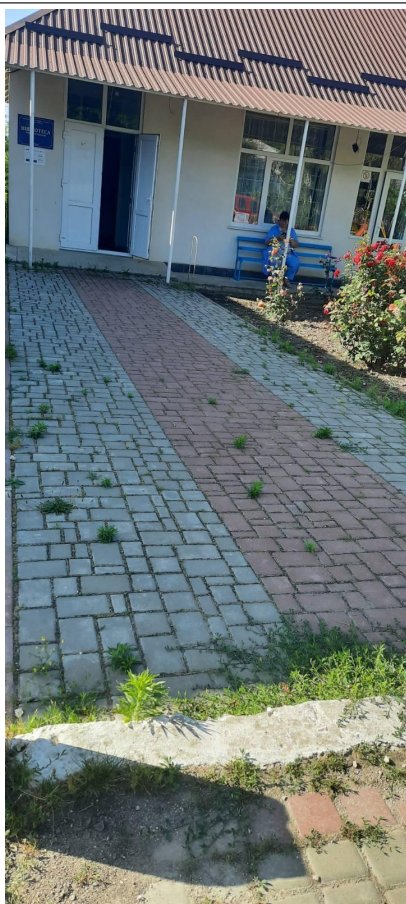
## **Galerie - Intrare în clădire**

| Prag ușă de intrare: | Un prag cu înălțimea: 5 cm<br>Standard: pragul trebuie să fie de maxim 2 cm |
