# Formular de evaluare a condițiilor de accesibilitate a clădirilor publice

| Categorii | Indicatori | Date colectate |
|---|---|---|
| Localitate, raion: | Hlinaia (Edinet) | |
| Instituția: | BESV 16/38n(Casa de Cultura) | |

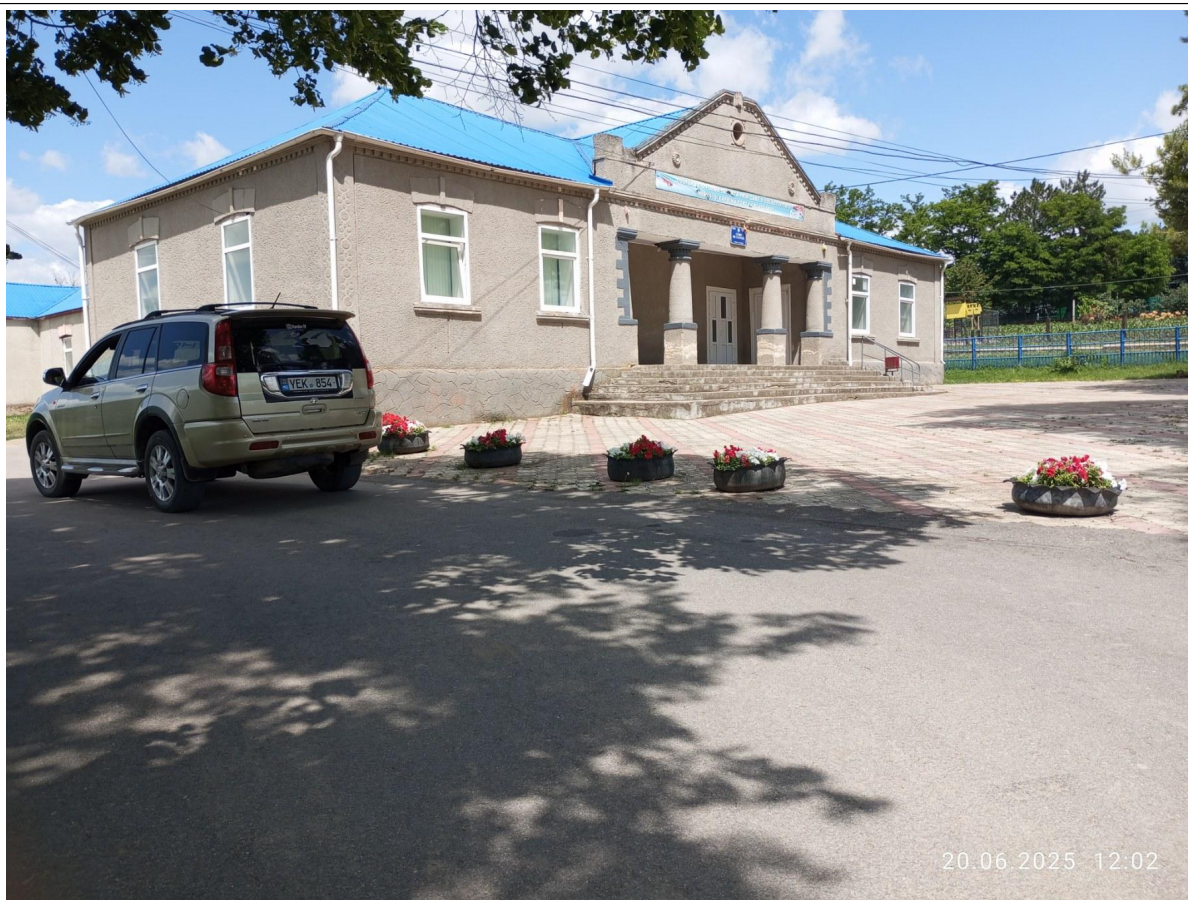
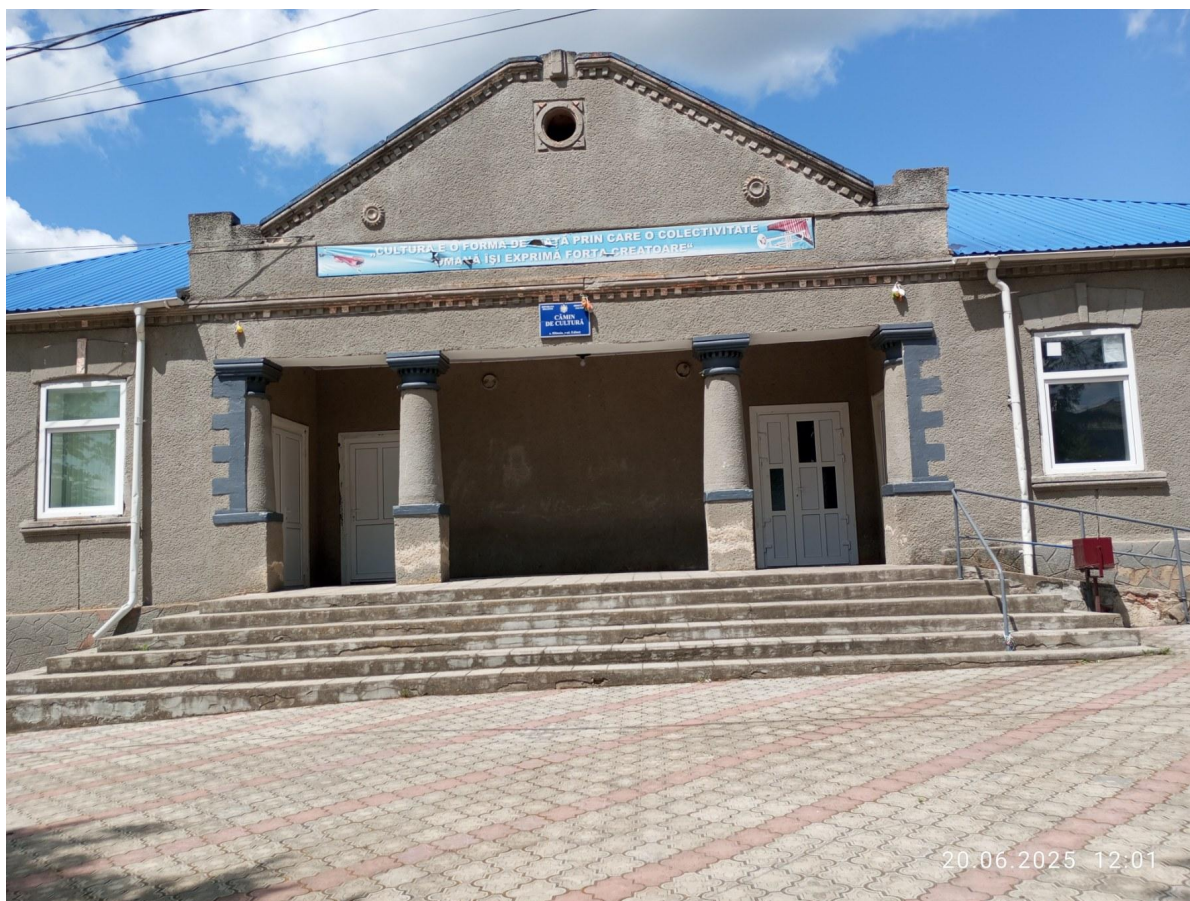
#### Galerie - Intrare în clădire

| La intrare sunt trepte: | Da, 6 trepte , Înălțime totală a treptelor/scărilor (cm)48 cm |
| Dacă există trepte, sunt semnalate treptele cu elemente contrastante și/sau tactile: | Nu<br>Standard: prima și ultima treaptă trebuie semnalate în culori contrastante |
| Lungimea rampei: | 220 cm |
| Lățimea rampei: | 90 cm |
| Sunt bare de suport: | Da<br>Barele au un rând. Înălțimea barele de sus: 70 |

| Prag ușă de intrare: | Un prag cu înălțimea: 4 cm<br>Standard: pragul trebuie să fie de maxim 2 cm |

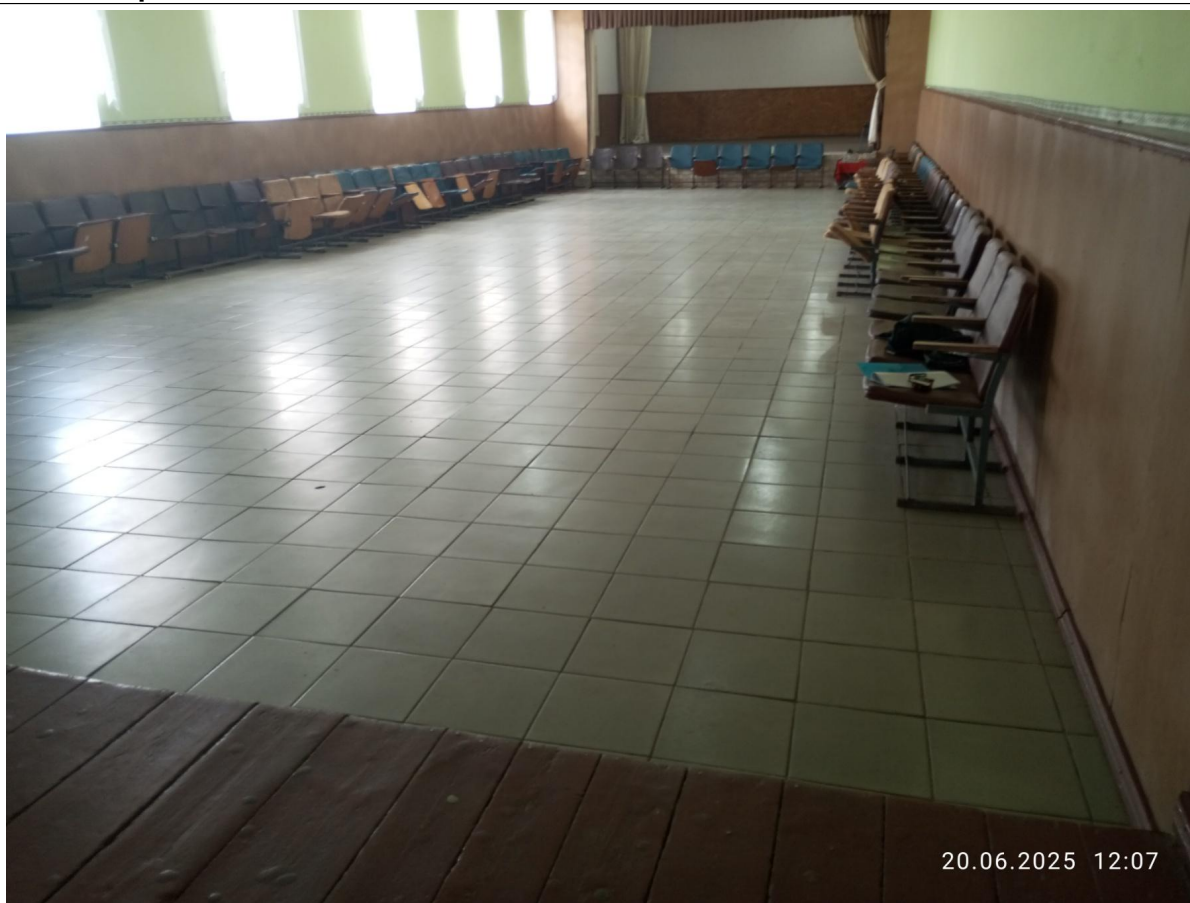
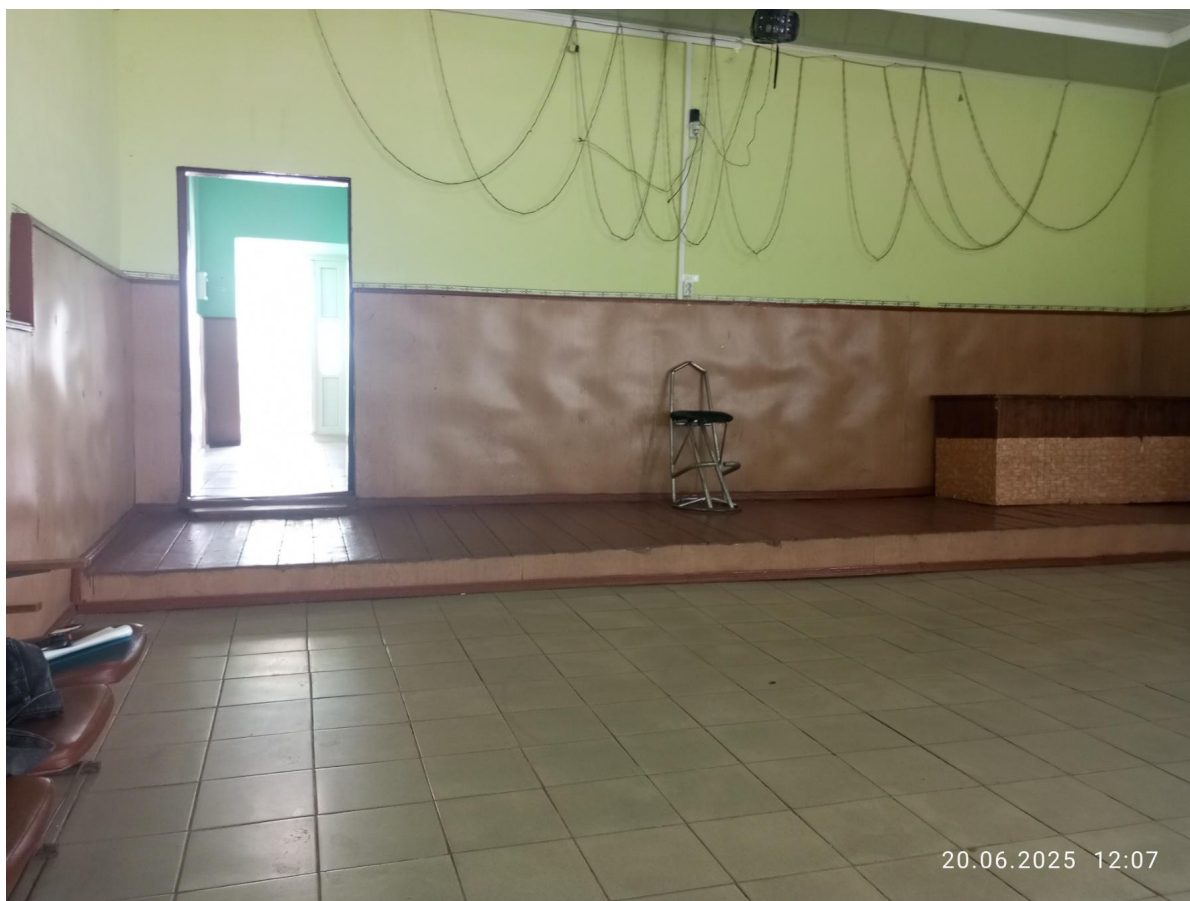
**Galerie - Sala de prestare a serviciului**

| În sală este spațiu de manevră pentru un scaun rulant cu diagonala minimă de 140 cm: | Da |
| Spațiul interior este suficient iluminat: | Nu |
| Culori contrastante pentru sală: | Nu<br>Standard: este o diferență de culoare contrastantă (culori închise / culori deschise) între perete și podea |
