# Formular de evaluare a condițiilor de accesibilitate a clădirilor publice

Data: **21-06-2025**

Echipa de evaluare: **AO VIVERE, Monitor de accesibilitate**

| Categorii | Indicatori | Date colectate |
|---|---|---|
| Instituția: | BESV 16/41 (Casa de Cultura) | |

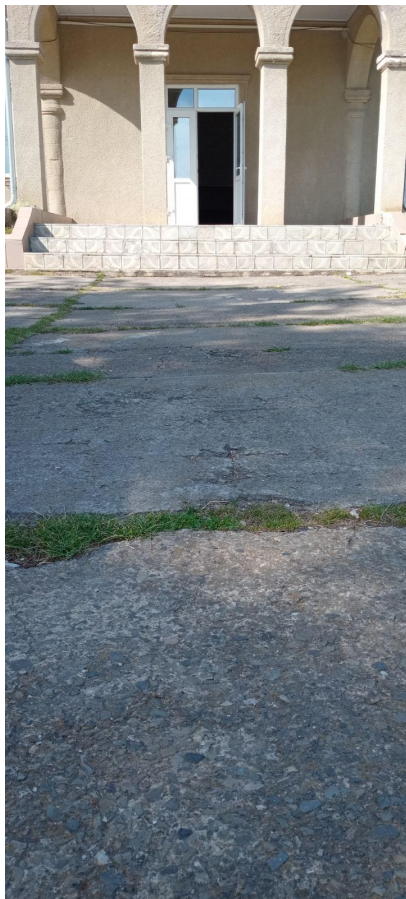
## **Galerie - Intrare în clădire**

| La intrare sunt trepte: | Da, 3 trepte , Înălțime totală a treptelor/scărilor (cm)60 cm |
| Ușa se deschide în interior sau exterior: | Exterior |
| Dimensiunile pragului/spațiului din fața ușii de intrare în clădire: | 160 cm x 300 cm |
| Dacă există trepte, sunt semnalate treptele cu elemente contrastante și/sau tactile: | Nu<br>Standard: prima și ultima treaptă trebuie semnalate în culori contrastante |
| Există rampă de acces: | Nu |

| Categorii | Indicatori | Date colectate |
|---|---|---|
| | Dimensiuni ușă de intrare: | Dublă: 65 cm + 65 cm<br>Standard: lumina ușii duble trebuie să fie de minim 90 cm<br>Ușa mică din cea dublă se deschide |
| | Prag ușă de intrare: | Un prag cu înălțimea: 4 cm<br>Standard: pragul trebuie să fie de maxim 2 cm |
| | Ușile de la intrare și din interiorul clădirii sunt dotate/marcate corespunzător cu semne contrastante: | Nu<br>Standard: este o diferență de culoare contrastantă (culori închise / culori deschise) între perete și podea |

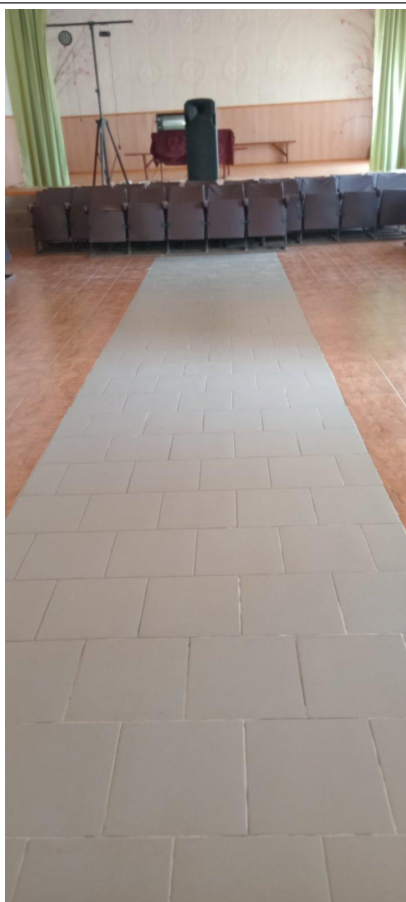
## **Galerie - Sala de prestare a serviciului**

Este la nivel de:

În sală este spațiu de manevră pentru un scaun rulant cu diagonala minimă de 140 cm:

Nu

Standard: este o diferență de culoare contrastantă (culori închise / culori deschise) între perete și podea
