# Formular de evaluare a condițiilor de accesibilitate a clădirilor publice

Data: **21-06-2025**

| Categorii | Indicatori | Date colectate |
|---|---|---|
| Instituția: | BESV 16/40 (Casa de Cultura) | |

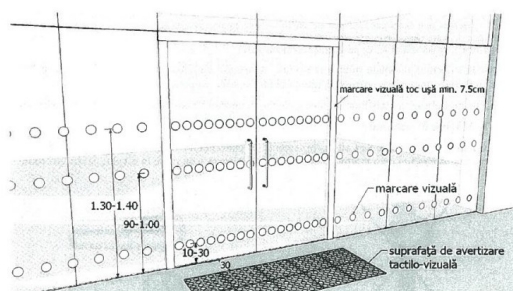
Fig. V.24. – Exemplu de conformare a suprafețelor vitrate în cadrul foii de ușă și realizarea contrastului vizual, atunci când ușa și suprafețele adiacente sunt vitrate

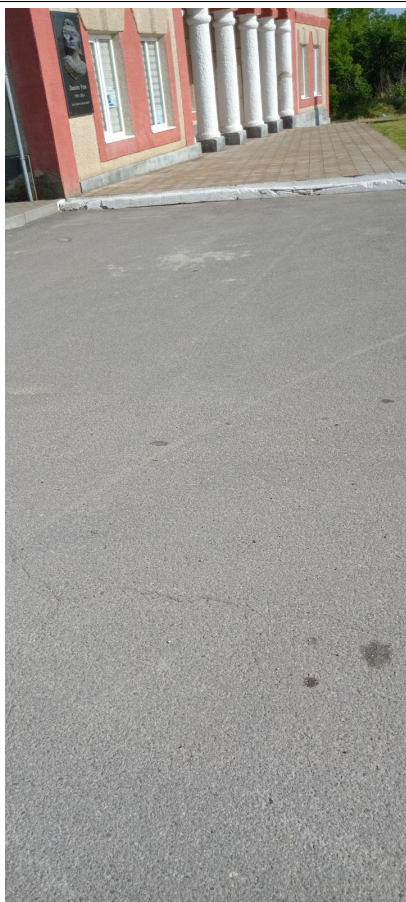
## **Galerie - Căi de acces către clădire**

| Tip înveliș: | Asfalt + Pavaj |
| Drumurile/Căile de acces sunt: | Calitative |
| Borduri: | Da, 1 borduri , înălțimea:15 cm |
| Nivel: | Orizontal |

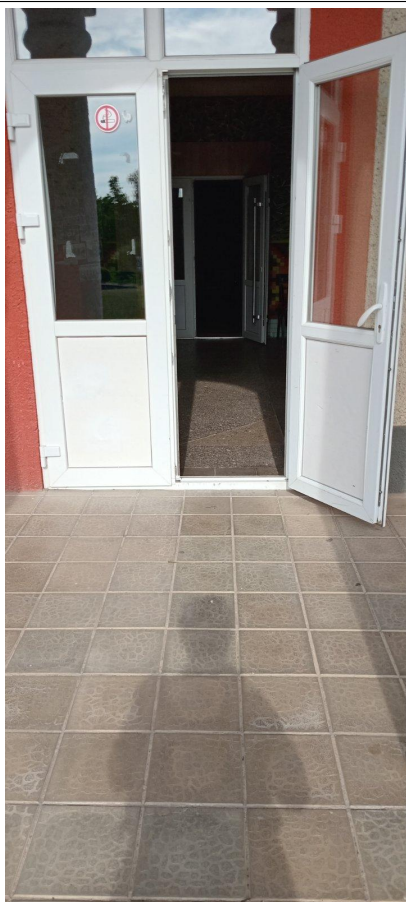
## **Galerie - Uși**

| Categorii | Indicatori | Date colectate |
|---|---|---|
| | Ușile de la intrare și din interiorul clădirii sunt dotate/marcate corespunzător cu semne contrastante: | Nu<br>Standard: este o diferență de culoare contrastantă (culori închise / culori deschise) între perete și podea |

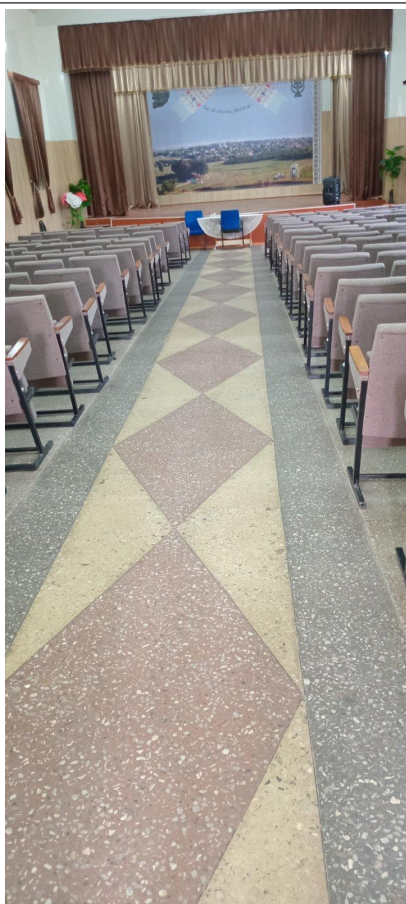
## **Galerie - Sala de prestare a serviciului**

| În sală este spațiu de manevră pentru un scaun rulant cu diagonala minimă de 140 cm: | Da |
| Spațiul interior este suficient iluminat: | Nu |
| Culori contrastante pentru sală: | Nu<br>Standard: este o diferență de culoare contrastantă (culori închise / culori deschise) între perete și podea |
