# Formular de evaluare a condițiilor de accesibilitate a clădirilor publice

| Categorii | Indicatori | Date colectate |
|---|---|---|
| Localitate, raion: | Gaspar (Edinet) | |
| Instituția: | BESV 16/32 (Primaria) | |

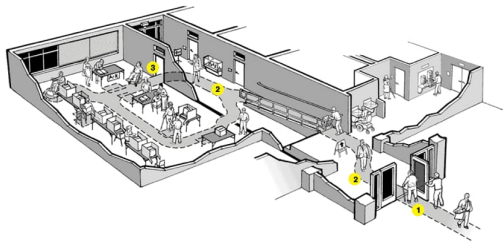
| Categorii | Indicatori | Date colectate |
|---|---|---|
| | Culori contrastante pentru sală: | Nu<br>Standard: este o diferență de culoare contrastantă (culori închise / culori deschise) între perete și podea |
