# Formular de evaluare a condițiilor de accesibilitate a clădirilor publice

Echipa de evaluare: Vandan Service SRL, Monitor de accesibilitate

| Categorii | Indicatori | Date colectate |
|---|---|---|
| Instituția: | BESV 1/116, Gimnaziu "A. Paunescu", or.Chisinau | |

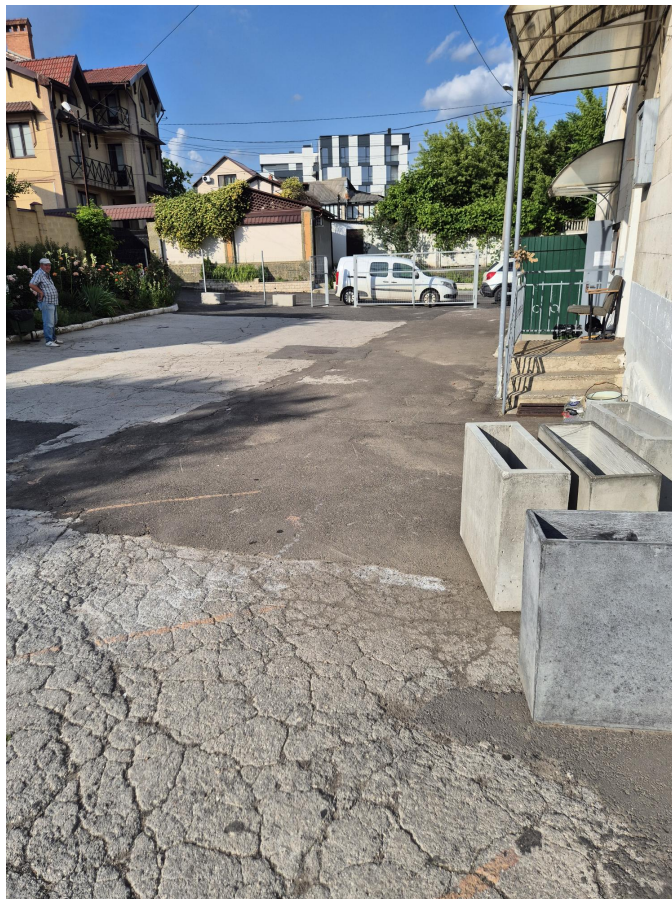
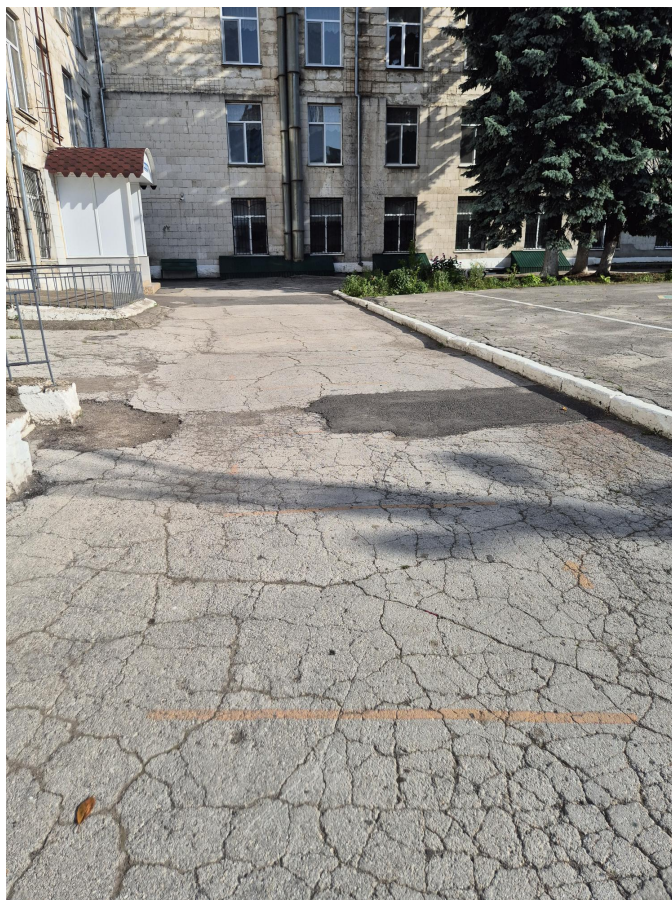
## Galerie - Intrare în clădire

| Categorii | Indicatori | Date colectate |
|---|---|---|
| | La intrare sunt trepte: | Da, 2 trepte , Înălțime totală a treptelor/scărilor (cm)21 cm |
| | Înălțimea pragului ușii (de la nivelul solului până la nivelul superior al pragului): | 42 cm<br><b>Standard: Se aplica regula de 1:12</b> |
| | Dacă există trepte, sunt semnalate treptele cu elemente contrastante și/sau tactile: | Nu<br><b>Standard: prima și ultima treaptă trebuie semnalate în culori contrastante</b> |
| | Există rampă de acces: | Nu |

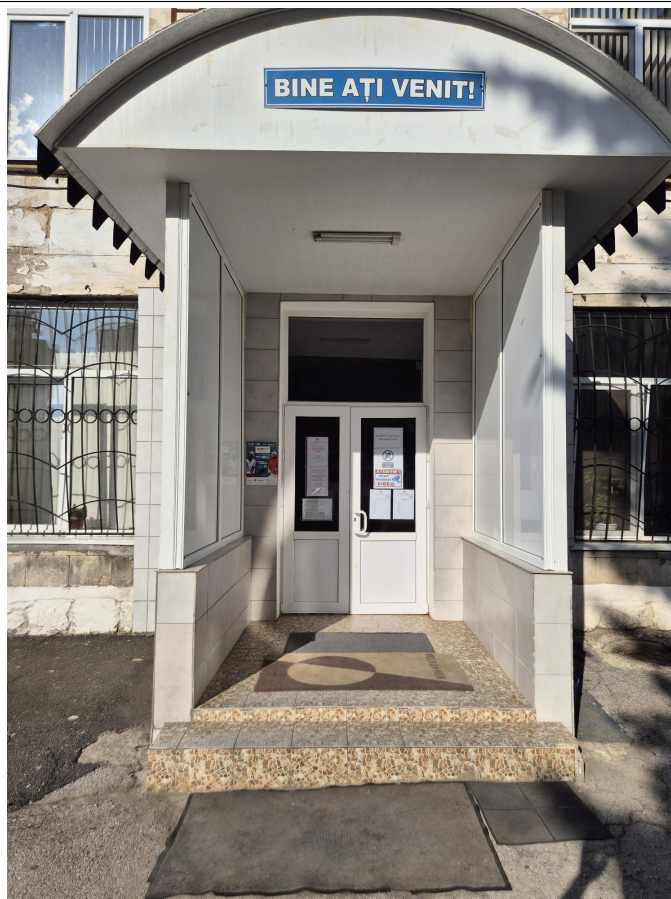
## Galerie - Uși

| Dimensiuni ușă de intrare: | Dublă: 70 cm + 70 cm<br><b>Standard: lumina ușii duble trebuie să fie de minim 90 cm</b><br>Ușa mică din cea dublă se deschide |
| Prag ușă de intrare: | Prag exterior și interior cu înălțimile: 3 + 8 cm<br><b>Standard: pragul trebuie să fie de maxim 2 cm</b> |
| Ușile de la intrare și din interiorul clădirii sunt dotate/marcate corespunzător cu semne contrastante: | Nu<br><b>Standard: este o diferență de culoare contrastantă (culori închise / culori deschise) între perete și podea</b> |

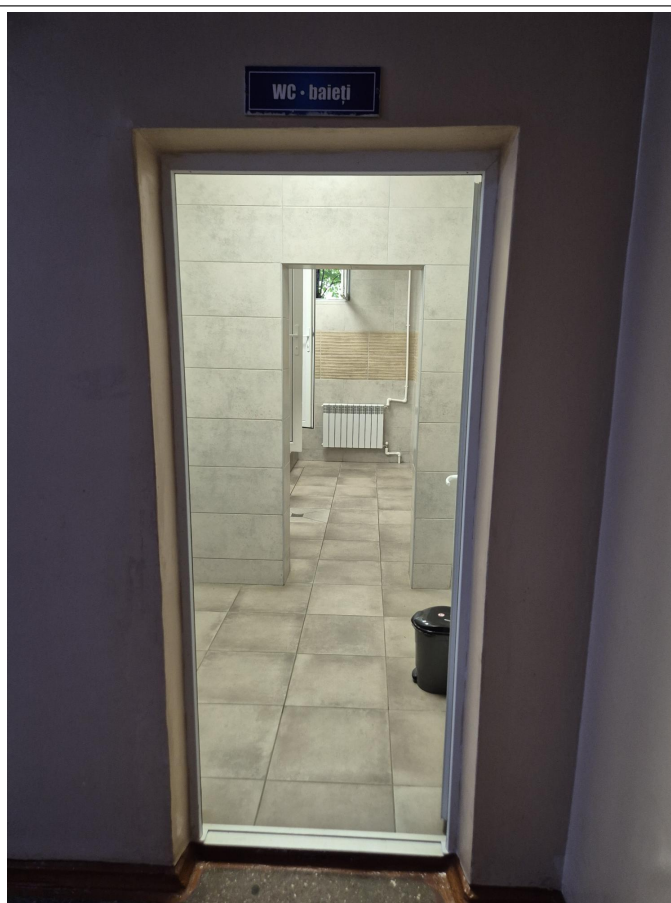
## Galerie - Coridoare

| Lățimea coridorului (în cel mai îngust loc) este peste 150 cm? | Da |
| Culori contrastante (este o diferență de culoare contrastantă (culori închise / culori deschise) între perete și podea): | Da |
