# Formular de evaluare a condițiilor de accesibilitate a clădirilor publice

Data: **16-06-2025**

| Categorii | Indicatori | Date colectate |
|---|---|---|
| Adresa, strada, nr.: | Victoriei 49 | |
| Instituția: | Barza Albă (BESV 2/20) | |

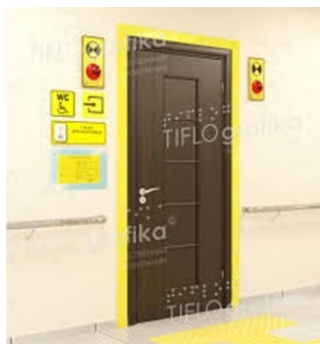
Fig. V.23. – Exemplu de conformare a suprafețelor vitrate în cadrul foi de ușă și realizarea contrastului vizual

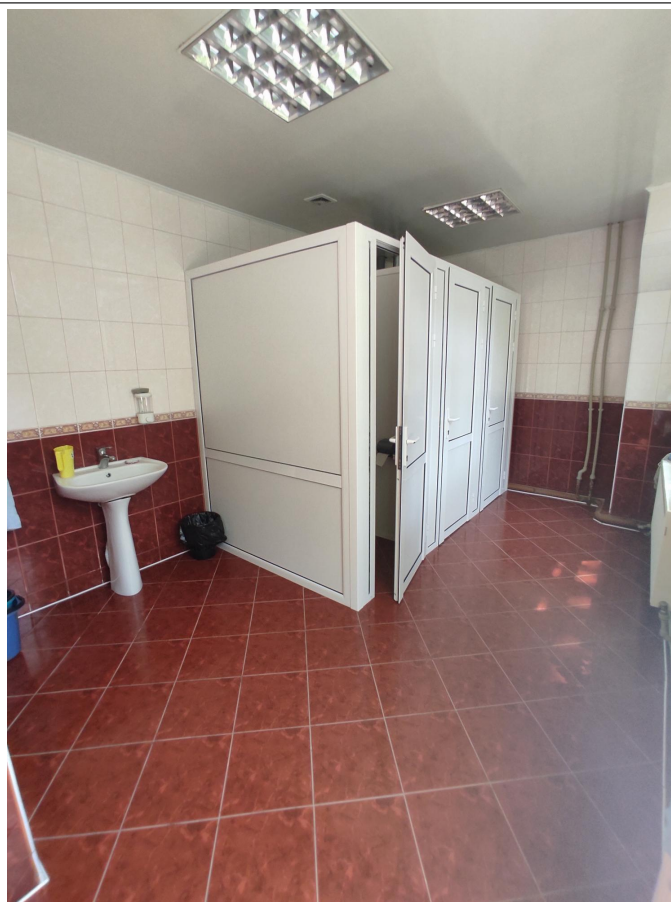
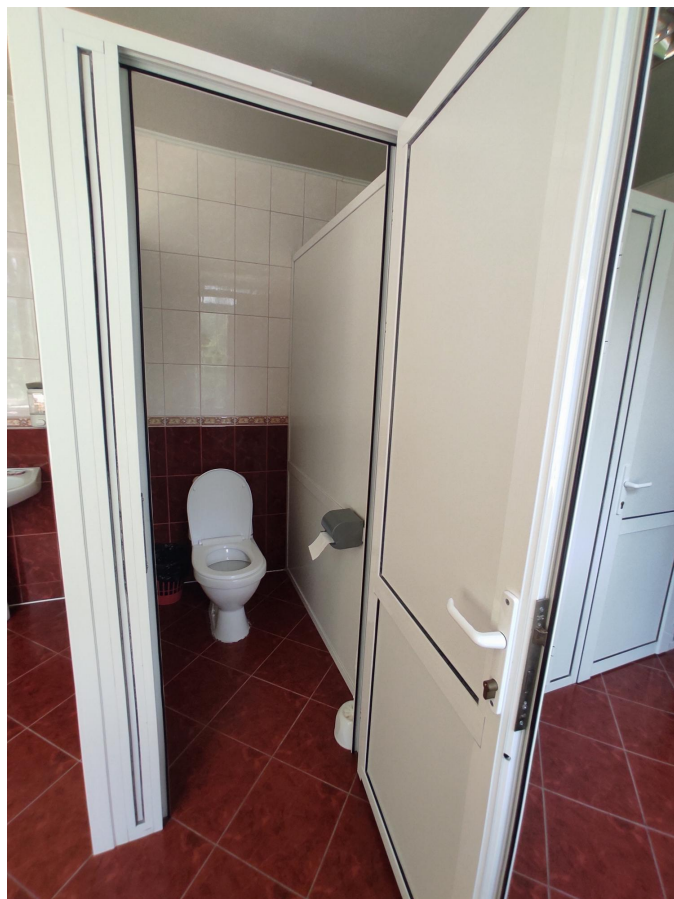
## Galerie - Grup sanitar

| Ușa de intrare WC interior, lățime: | 68 cm<br>Standard: ușa trebuie să fie de minim 90 cm |
| Prag ușă de intrare: | Prag cu înălțimea: 5 cm<br>Standard: maxim 2 cm |
| Ușa cabină WC, lățime: | 62 cm<br>Standard: ușa trebuie să fie de minim 90 cm |
| Dimensiuni cabină WC: | 145 cm x 91 cm<br>Standard: minim 160 x 180 cm |
| Este spațiu liber sub lavoar: | Nu |
| Este uscător de mâini: | Da , se află lângă lavoar , la înălțimea de: 115 cm<br>Standard: maxim 100 cm |
