## Formular de evaluare a condițiilor de accesibilitate a clădirilor publice

| Categorii | Indicatori | Date colectate |
|---|---|---|
| Adresa, strada, nr.: | I. Franco 19 (BESV 2/56) | |
| Instituția: | Gospodăria Locativ Comunală | |

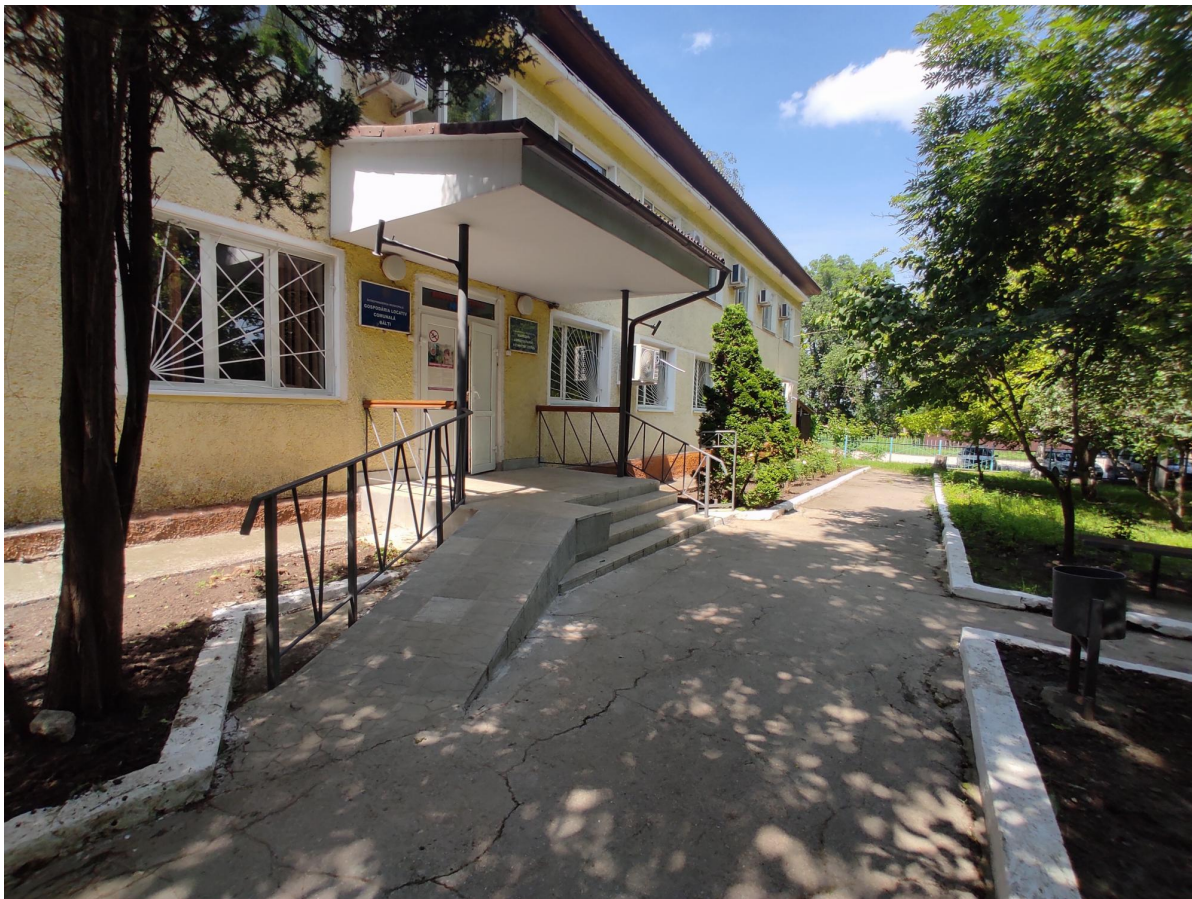
## Galerie - Căi de acces către clădire

| Tip înveliș: | Asfalt |
| Drumurile/Căile de acces sunt: | Cu fisuri / gropi |

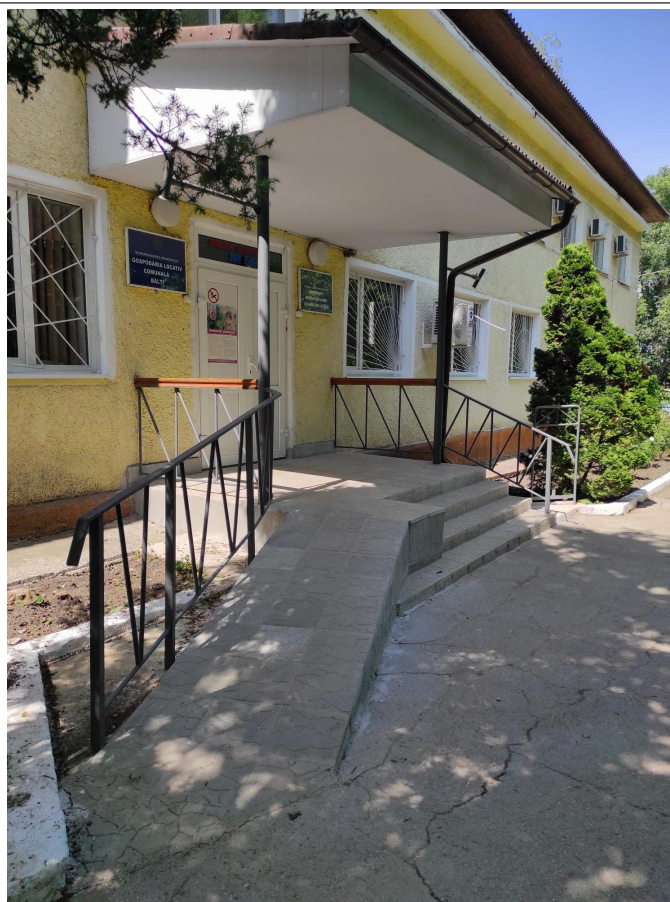
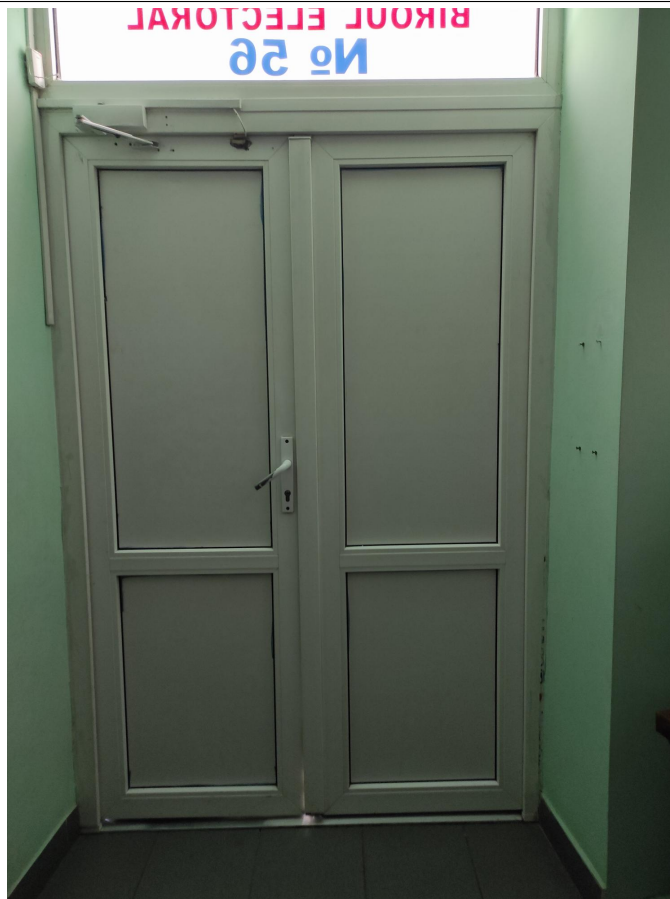
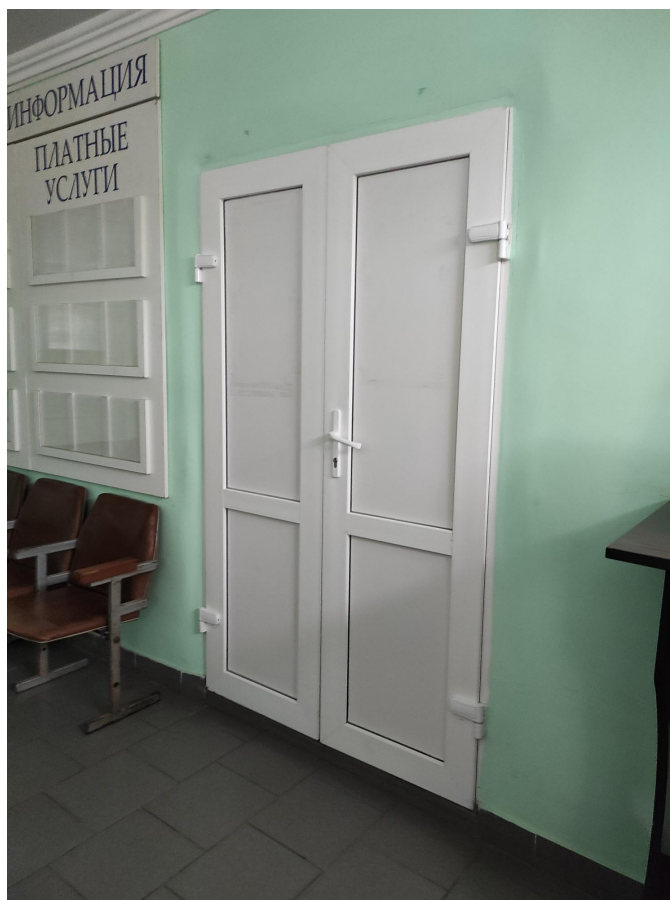
## Galerie - Intrare în clădire

| Categorii | Indicatori | Date colectate |
|---|---|---|
| | La intrare sunt trepte: | Da, 4 trepte , Înălțime totală a treptelor/scărilor (cm)14 cm |
| | Înălțimea pragului ușii (de la nivelul solului până la nivelul superior al pragului): | 50 cm<br><b>Standard: Se aplica regula de 1:12</b> |
| | Dacă există trepte, sunt semnalate treptele cu elemente contrastante și/sau tactile: | Nu<br><b>Standard: prima și ultima treaptă trebuie semnalate în culori contrastante</b> |
| | Lungimea rampei: | 245 cm |
| | Lățimea rampei: | 90 cm |
| | Sunt bare de suport: | Da<br>Barele au un rând. Înălțimea barele de sus: 93 |
| | Rampa are bară de siguranță: (din țeavă sau beton, la H = 5-10 cm) | Nu |

| Dimensiuni ușă de intrare: | Dublă: 60 cm + 66 cm<br><b>Standard: lumina ușii duble trebuie să fie de minim 90 cm</b><br>Ușa mică din cea dublă se deschide |
| Praguri de la ușile de interior: | Prag 1 cu înălțimea: 6 cm<br><b>Standard: pragul trebuie să fie de maxim 2 cm</b> |

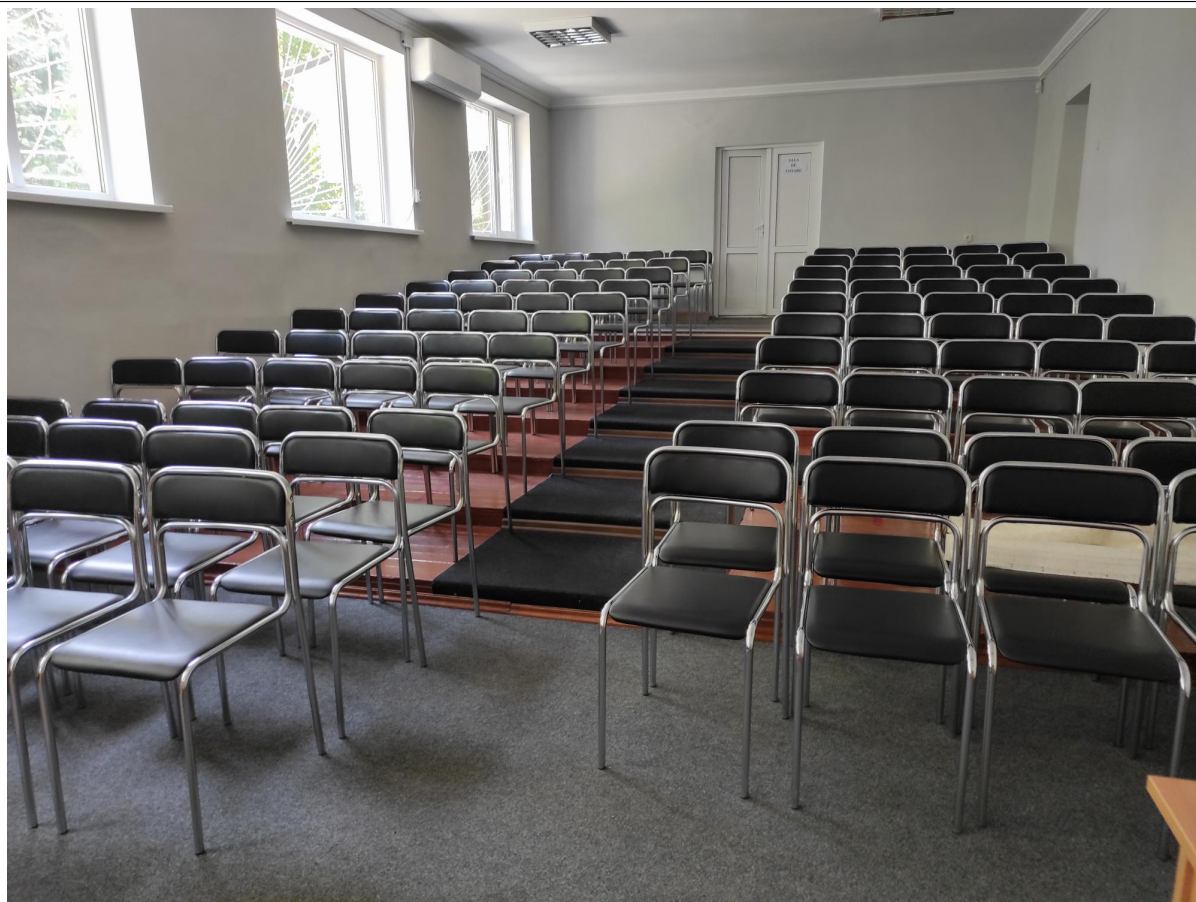
## **Galerie - Sala de prestare a serviciului**

| Trepte: | Da, 9 trepte , înălțimea:10 cm |
| Culori contrastante pentru trepte: | Da<br>Standard: prima și ultima treaptă trebuie semnalate în culori contrastante |
| În sală este spațiu de manevră pentru un scaun rulant cu diagonala minimă de 140 cm: | Da |

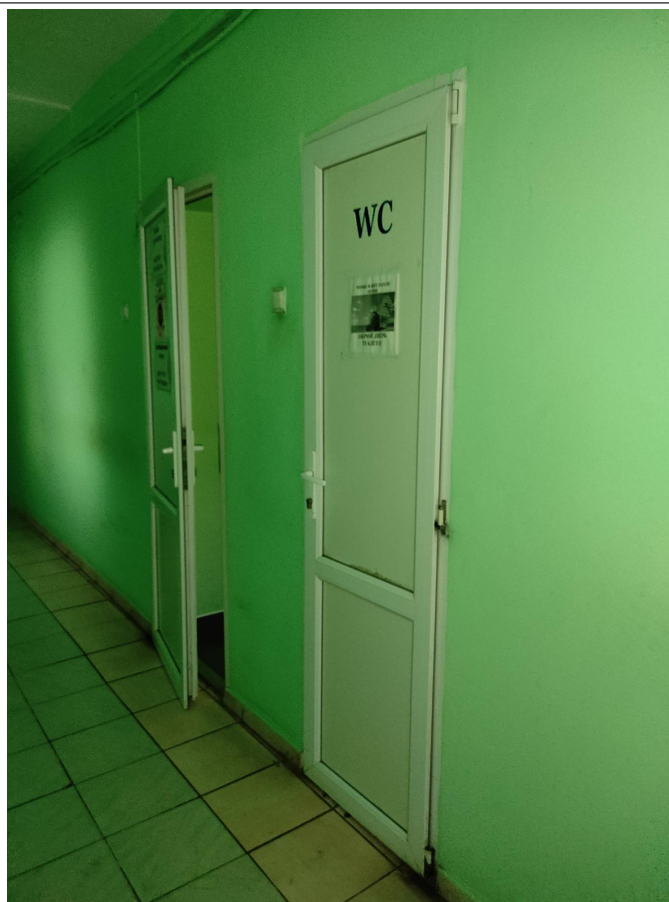
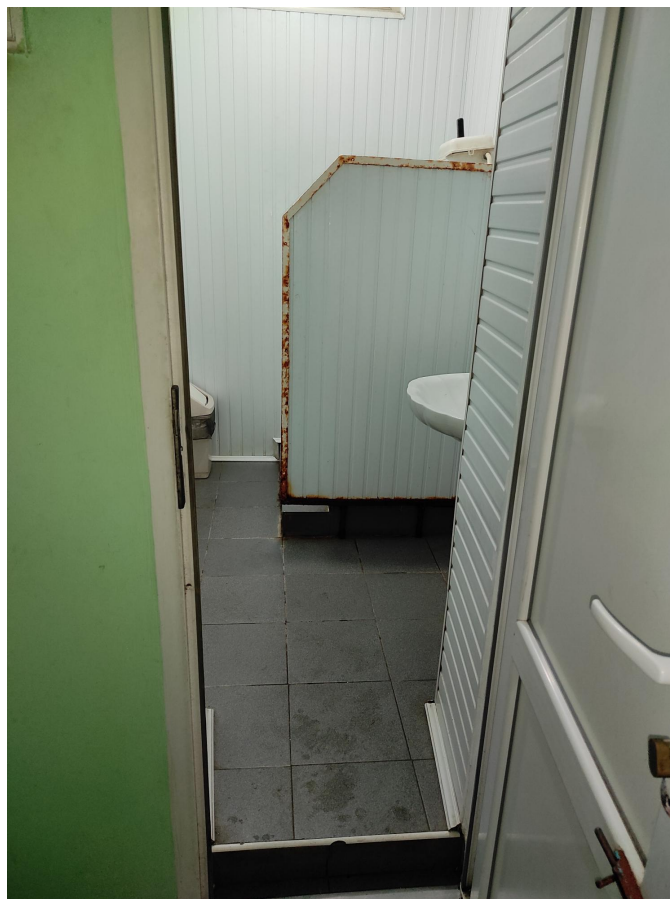
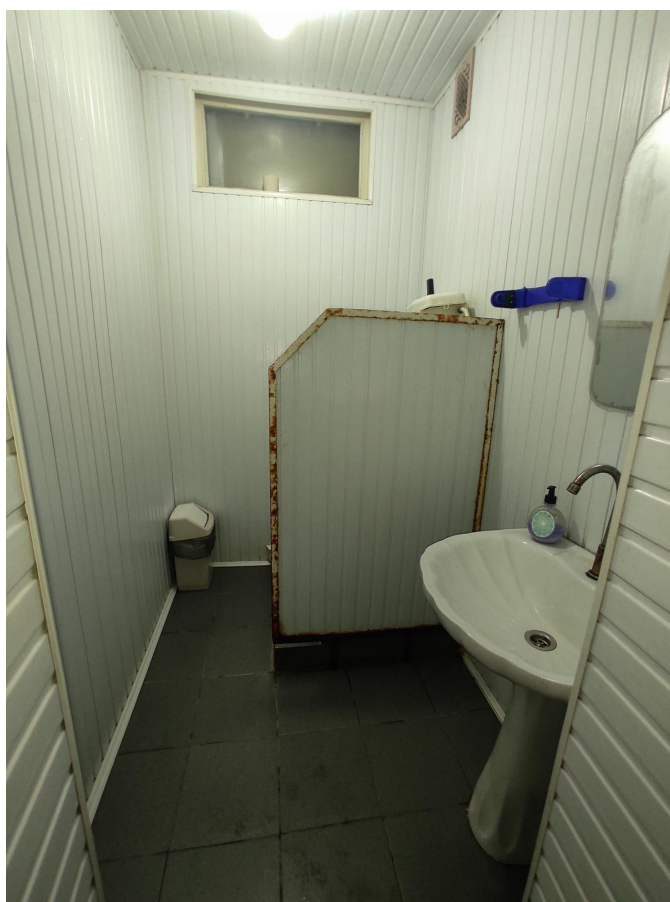
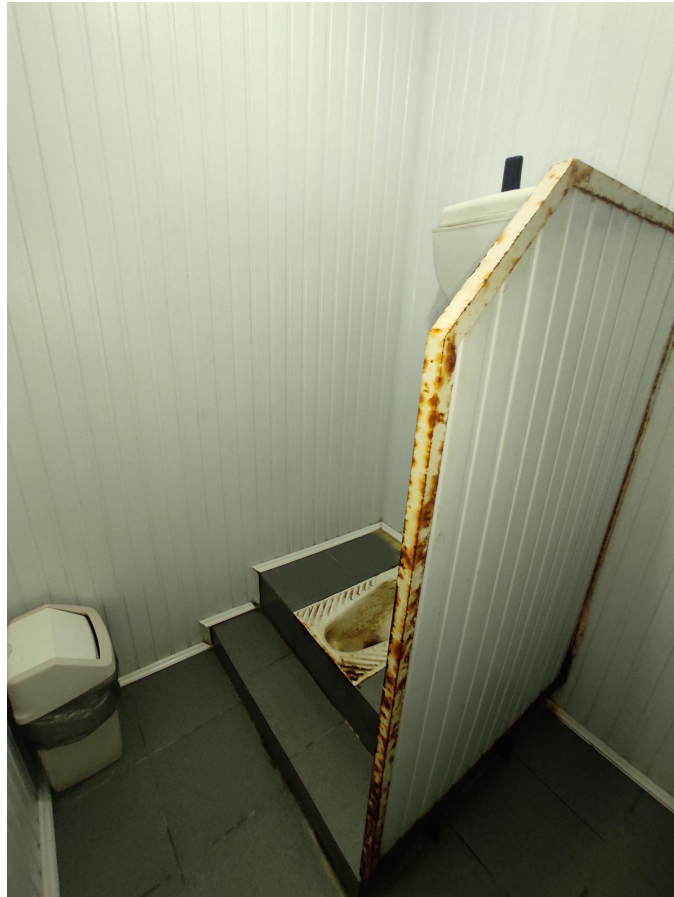
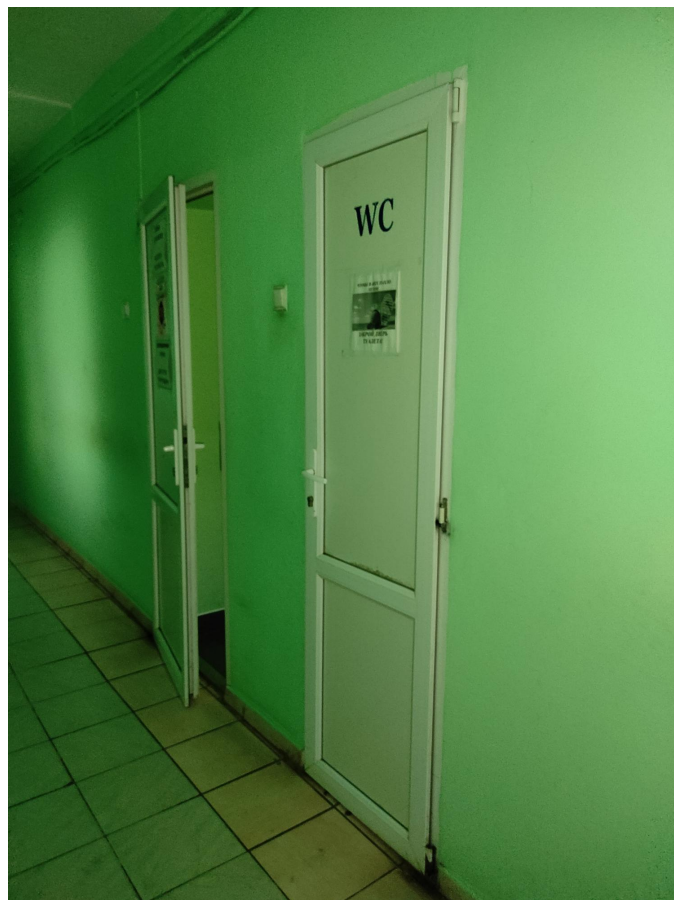
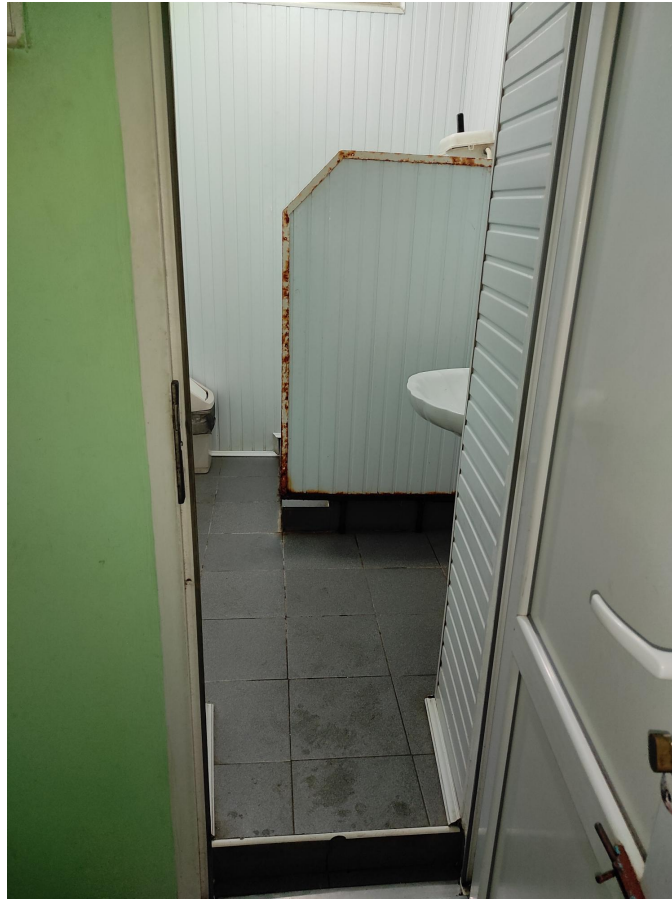
## **Galerie - Grup sanitar**

| Ușa de intrare WC interior, lățime: | 57 cm<br>Standard: ușa trebuie să fie de minim 90 cm |
| Prag ușă de intrare: | Prag cu înălțimea: 10 cm<br>Standard: maxim 2 cm |

| Categorii | Indicatori | Date colectate |
|---|---|---|
| | Tipul vasului WC: | Vas wc turcesc |
| | Vasul WC are bare de suport: | Nu |
| | Lavuar/chiuvetă: | Da , înălțimea de: 80 cm<br>Standard: h - 85 cm |
| | Este spațiu liber sub lavoar: | Da , dimensiunea de: 17 cm<br>Standard: minim 67 cm |
| | Culori contrastante: | Nu<br>Standard: este o diferență de culoare contrastantă (culori închise / culori deschise) între perete și podea |
