# Formular de evaluare a condițiilor de accesibilitate a clădirilor publice

| Categorii | Indicatori | Date colectate |
|---|---|---|
| Adresa, strada, nr.: | Ostrovski 17 | |
| Instituția: | LT Ștefan cel Mare (BESV 2/22) | |

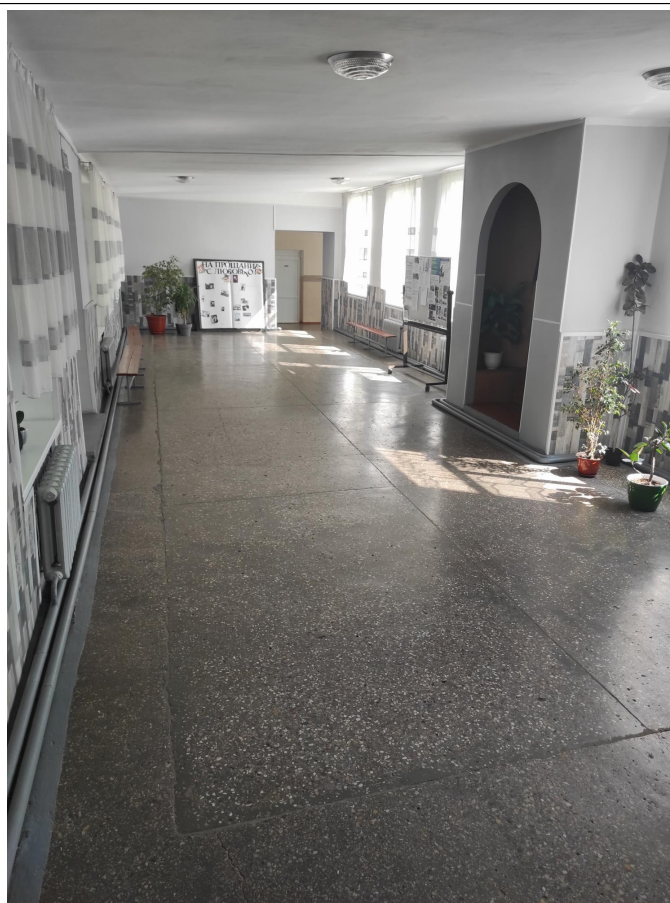
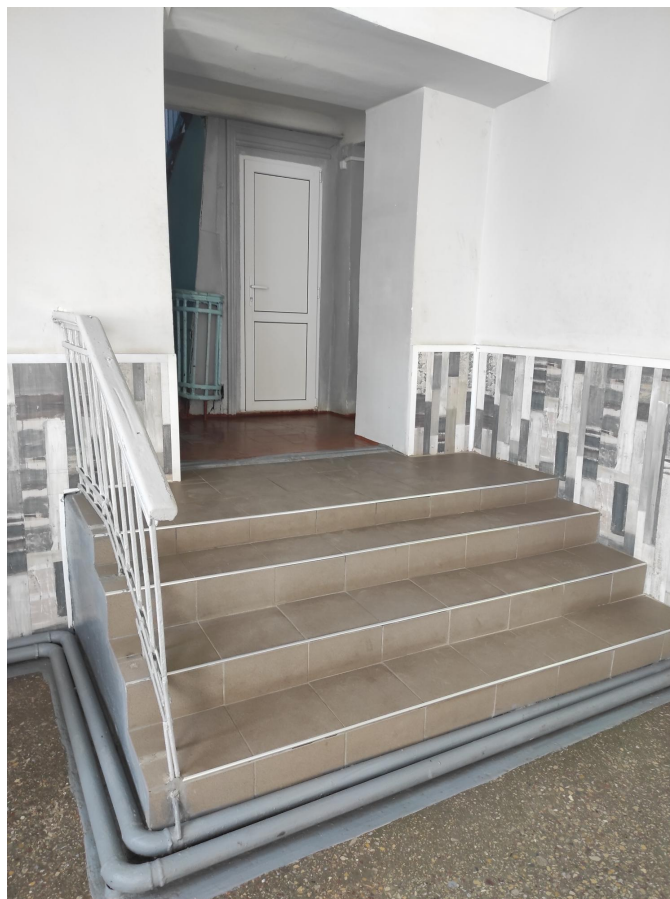
**Galerie - Sala de prestare a serviciului**

Da, 4 trepte , înălțimea:15 cm

Da  
Standard: prima și ultima treaptă trebuie semnalate în culori contrastante
