# Formular de evaluare a condițiilor de accesibilitate a clădirilor publice

| Categorii | Indicatori | Date colectate |
|---|---|---|
| Adresa, strada, nr.: | Victoriei 62/A | |
| Instituția: | Școala profesională nr. 3 (BESV 2/21) | |

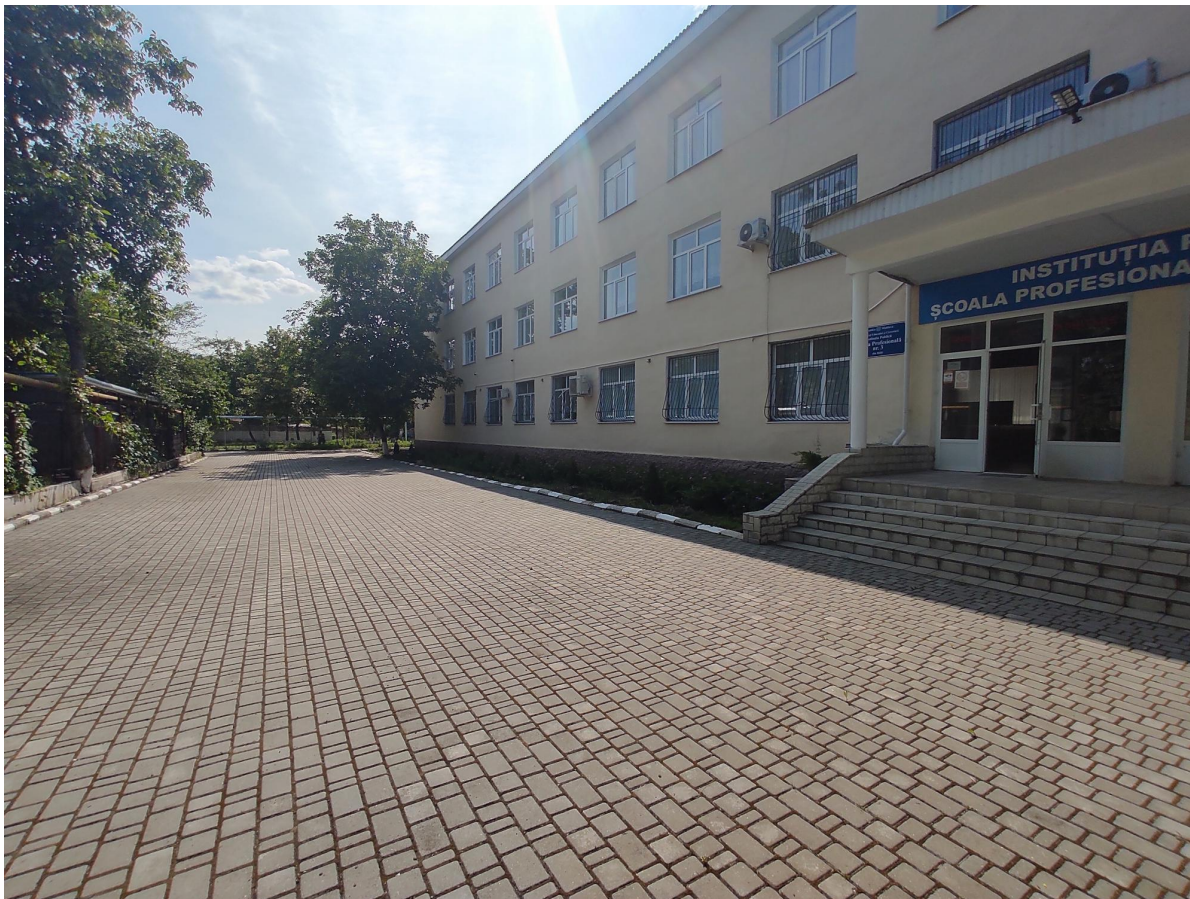
## Galerie - Căi de acces către clădire

| Tip înveliș: | Asfalt + Pavaj |
| Drumurile/Căile de acces sunt: | Calitative |
| Nivel: | Orizontal |

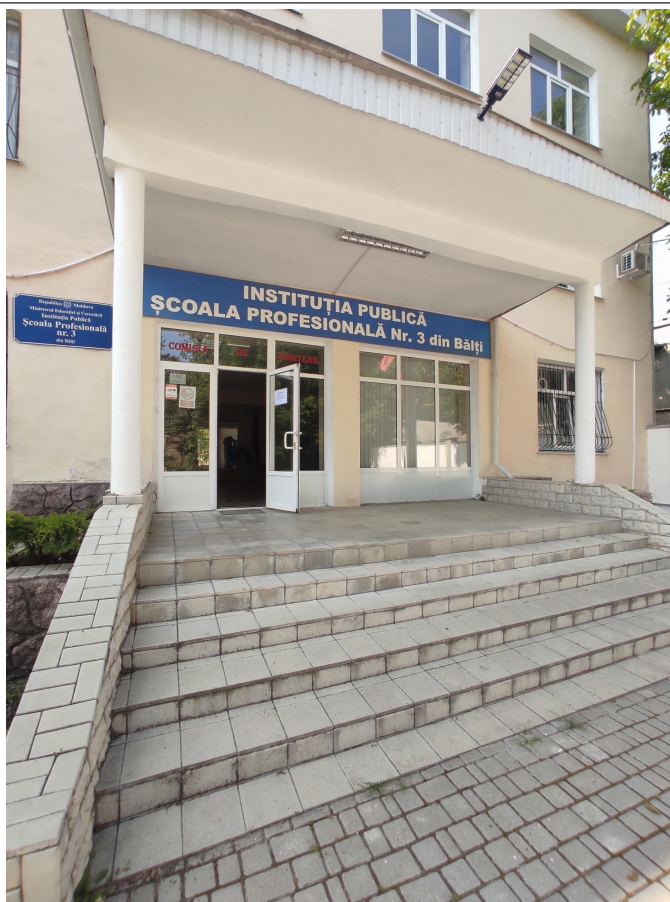
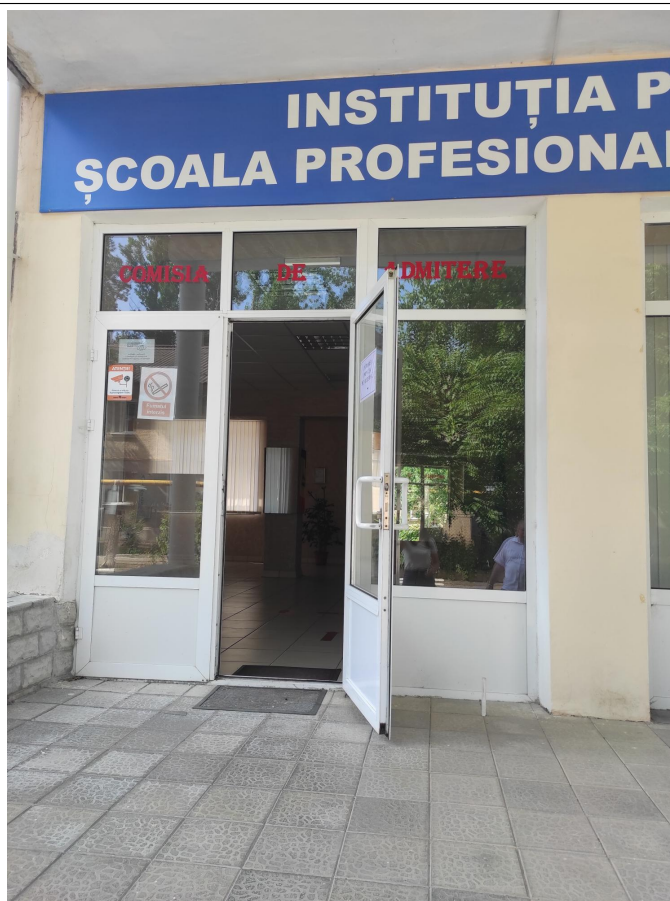
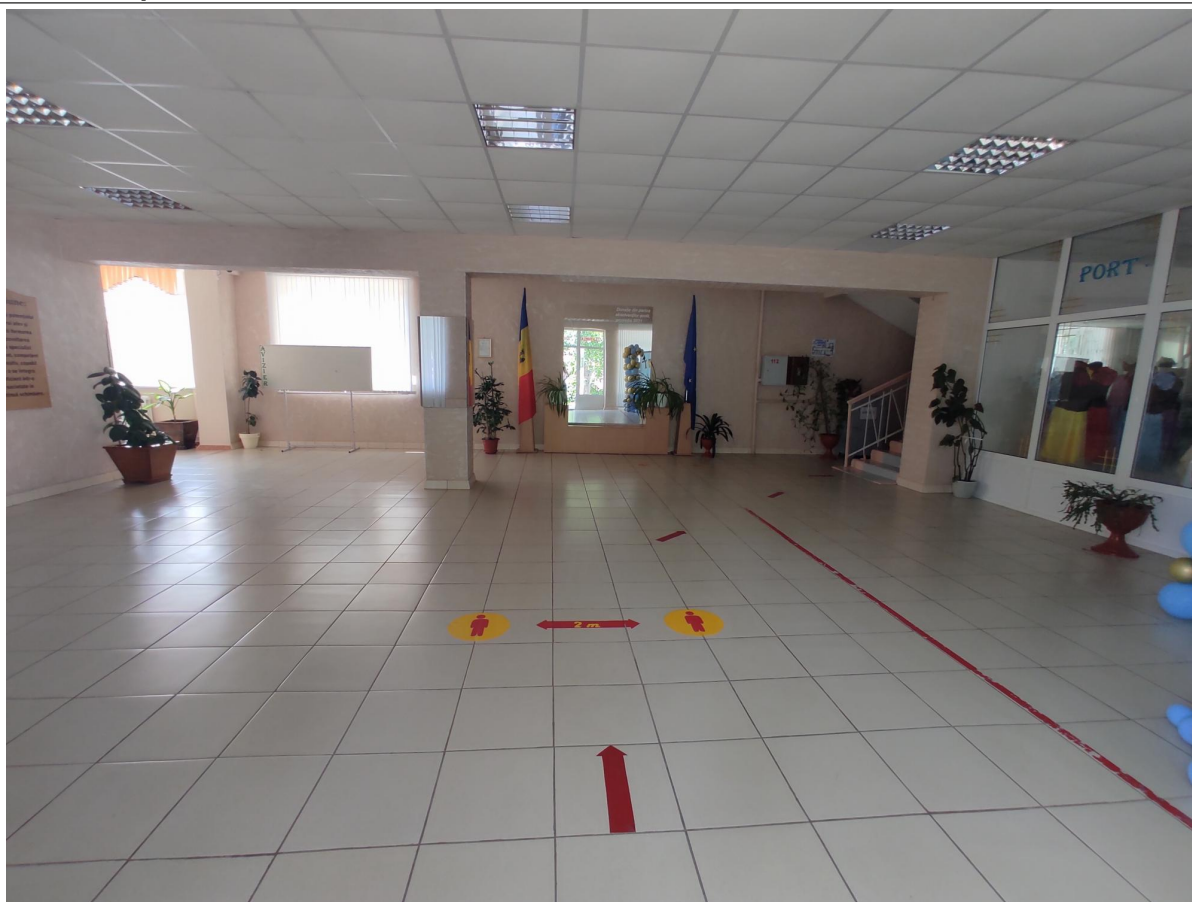
## Galerie - Intrare în clădire

| Categorii | Indicatori | Date colectate |
|---|---|---|
| | Intrarea în clădire este la nivelul solului: | Nu |
| | La intrare sunt trepte: | Da, 5 trepte , Înălțime totală a treptelor/scărilor (cm)14 cm |
| | Înălțimea pragului ușii (de la nivelul solului până la nivelul superior al pragului): | 70 cm<br><b>Standard: Se aplica regula de 1:12</b> |
| | Dacă există trepte, sunt semnalate treptele cu elemente contrastante și/sau tactile: | Nu<br><b>Standard: prima și ultima treaptă trebuie semnalate în culori contrastante</b> |
| | Există rampă de acces: | Nu |
