# Formular de evaluare a condițiilor de accesibilitate a clădirilor publice

| Categorii | Indicatori | Date colectate |
|---|---|---|
| Adresa, strada, nr.: | E. Colesov, 15 | |
| Instituția: | Gimnaziul nr. 7 (BESV 2/42) | |

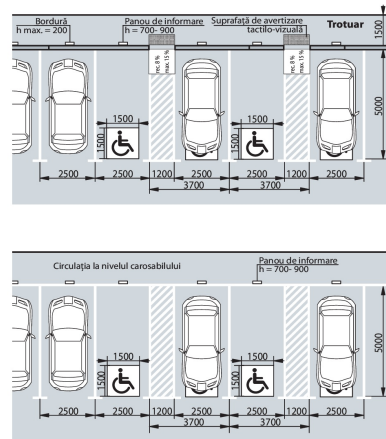
**Fig. IV.18** Parcare pe o direcție perpendiculară față de carosabil

| Parcare obișnuită: | Da |
| Locuri de parcare amenajate pentru persoanele cu dizabilități: | Nu |

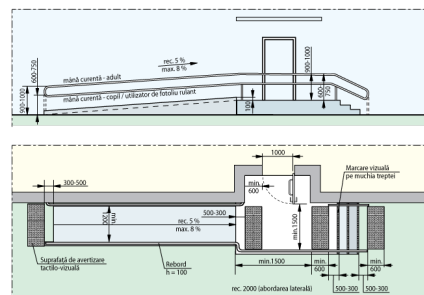
**Fig. V.32.b** Pampă de acces paralelă cu intrare în clădire

| Intrarea în clădire este la nivelul solului: | Da |
| Ușa se deschide în interior sau exterior: | Exterior |

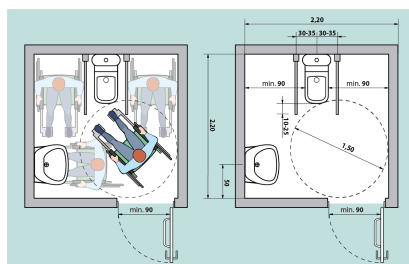
Fig. V.42.a Amenajarea unei cabine WC adaptate - tip A

| Categorii | Indicatori | Date colectate |
|---|---|---|
| | Ușa de intrare WC interior, lățime: | 83 cm<br>Standard: ușa trebuie să fie de minim 90 cm |
| | Prag ușă de intrare: | Prag cu înălțimea: 6 cm<br>Standard: maxim 2 cm |
| | Tipul vasului WC: | Vas wc turcesc |
| | Vasul WC are bare de suport: | Nu |
| | Lavuar/chiuveță: | Da , înălțimea de: 80 cm<br>Standard: h - 85 cm |
| | Este spațiu liber sub lavoar: | Da , dimensiunea de: 30 cm<br>Standard: minim 67 cm |

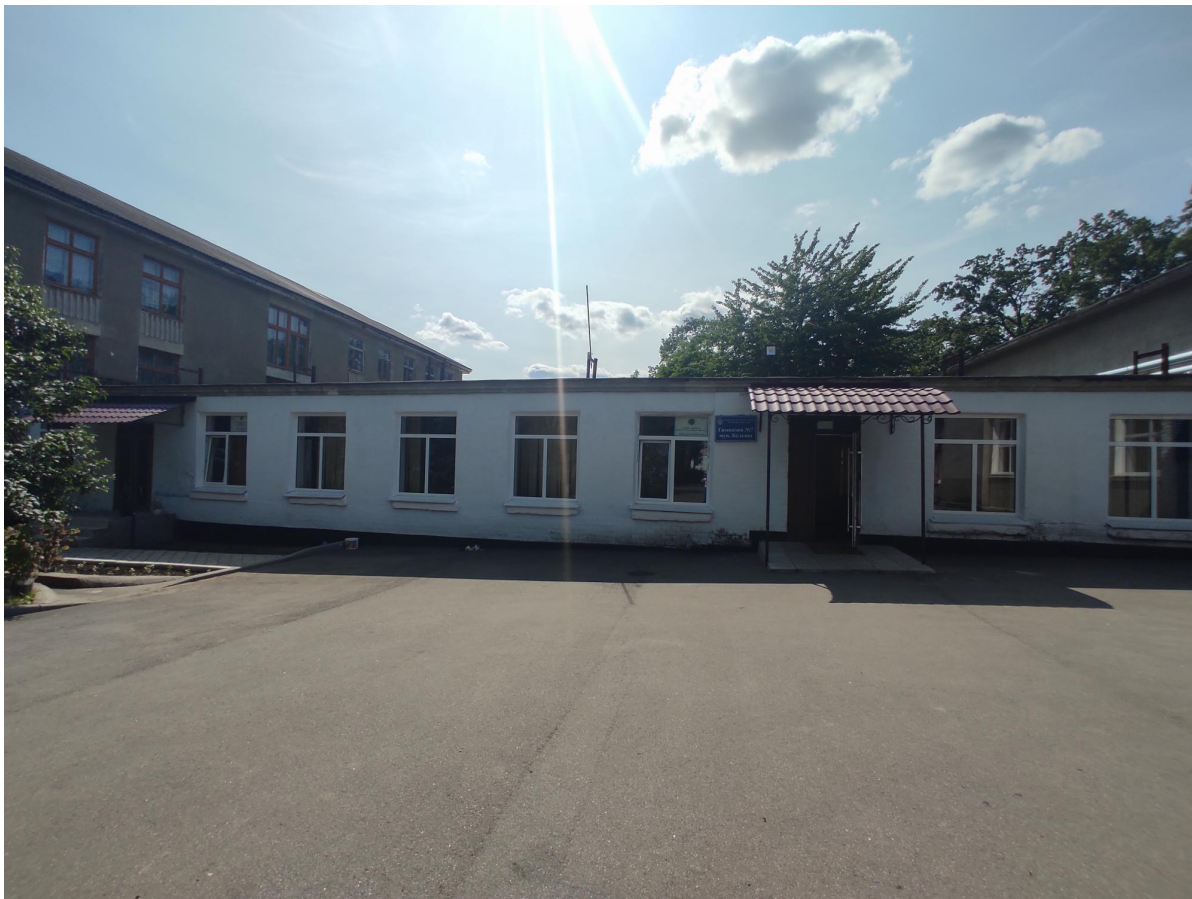
## Galerie - Căi de acces către clădire

| Tip înveliș: | Asfalt |
| Drumurile/Căile de acces sunt: | Calitative |

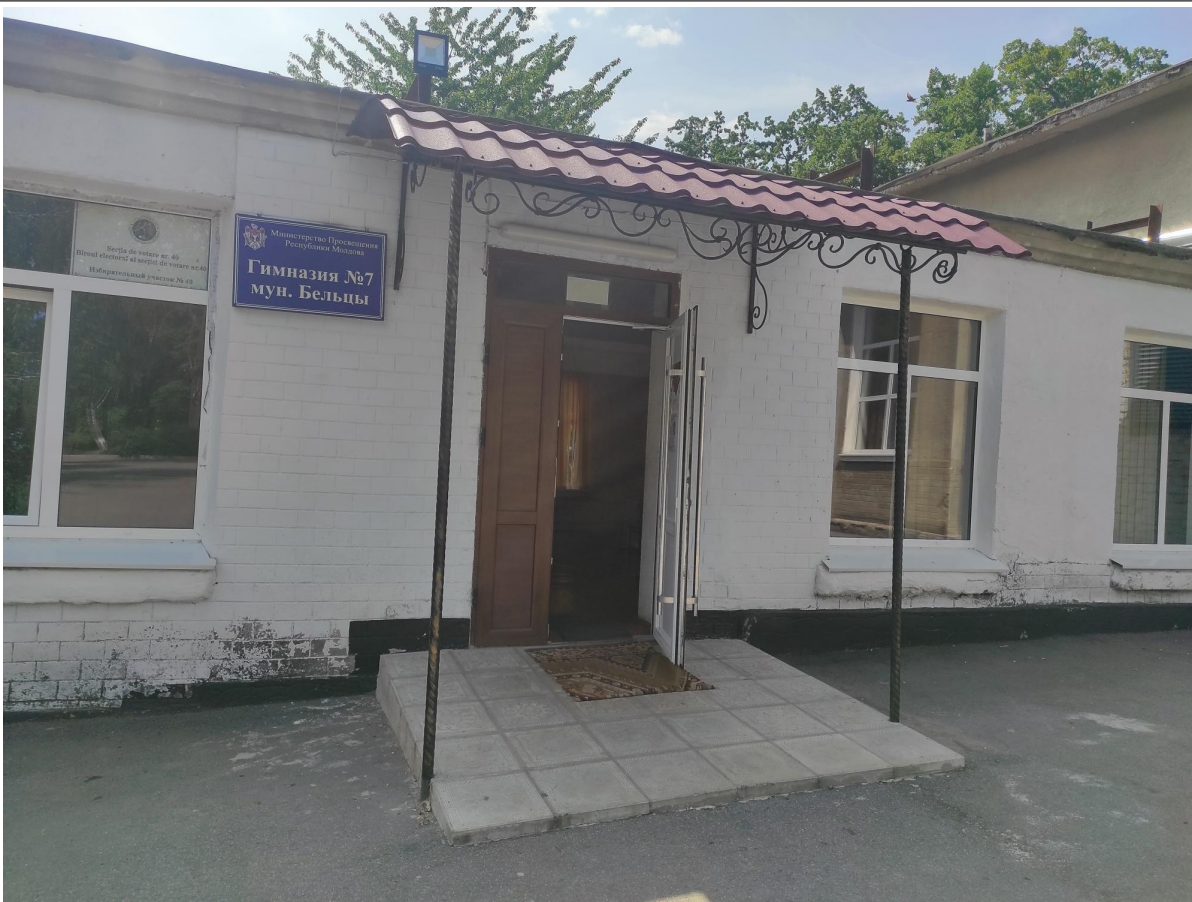
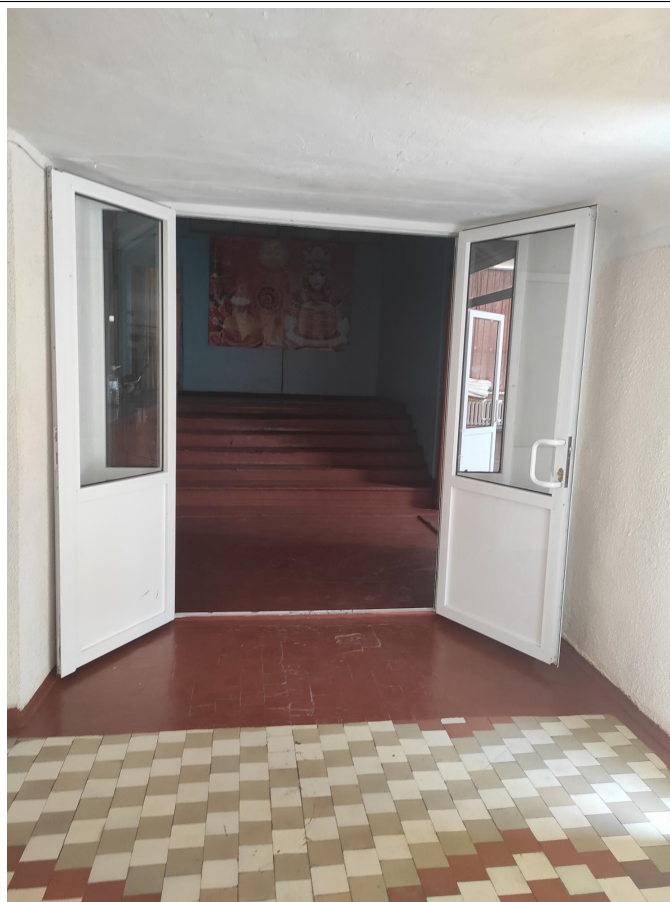
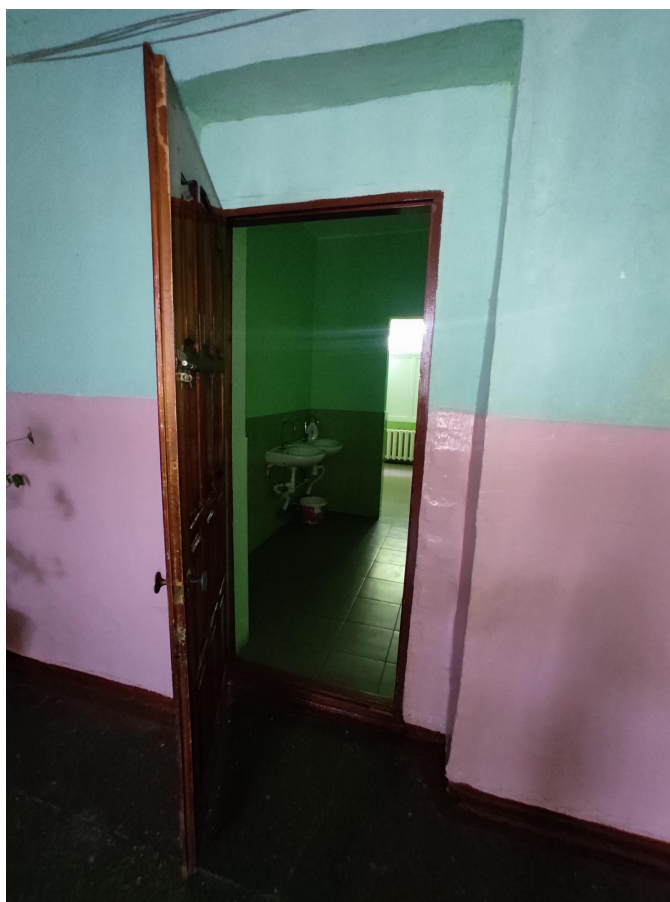
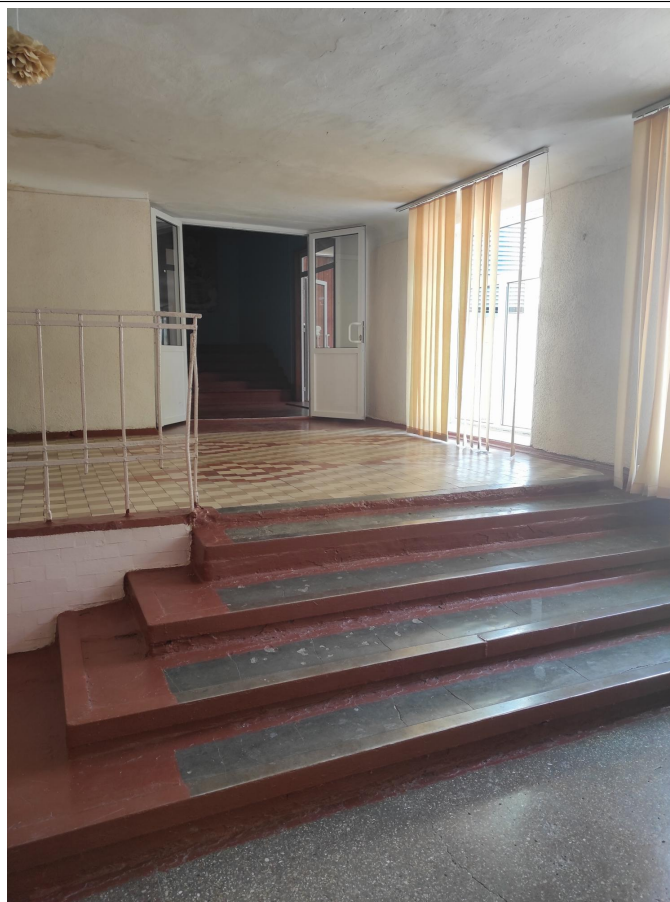
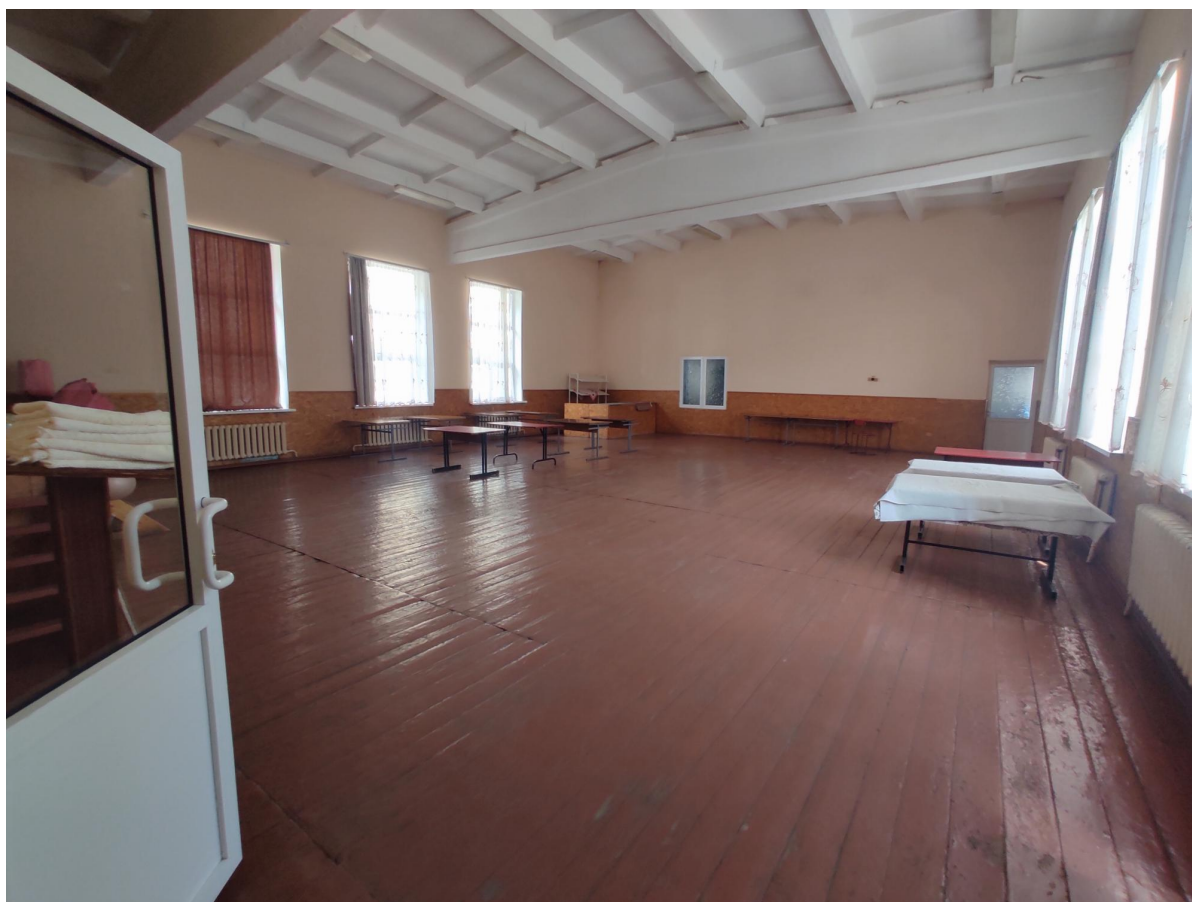
## Galerie - Intrare în clădire

| Dimensiuni ușă de intrare: | Dublă: 73 cm + 49 cm<br>Standard: lumina ușii duble trebuie să fie de minim 90 cm<br>Ușa mică din cea dublă se deschide |
| Prag ușă de intrare: | Un prag cu înălțimea: 4 cm<br>Standard: pragul trebuie să fie de maxim 2 cm |
