# Formular de evaluare a condițiilor de accesibilitate a clădirilor publice

Echipa de evaluare: Vendan Service SRL, Monitor de accesibilitate

| Categorii | Indicatori | Date colectate |
|---|---|---|
| Instituția: | BESV 1/123, Centrul de creație a copiilor "Floarea Soarelui", or.Chisinau | |

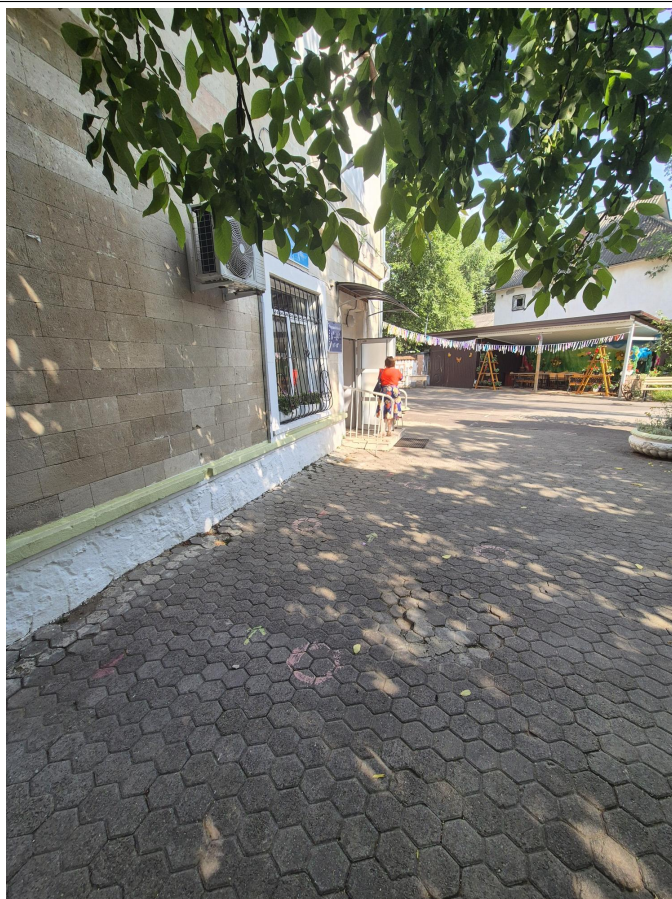
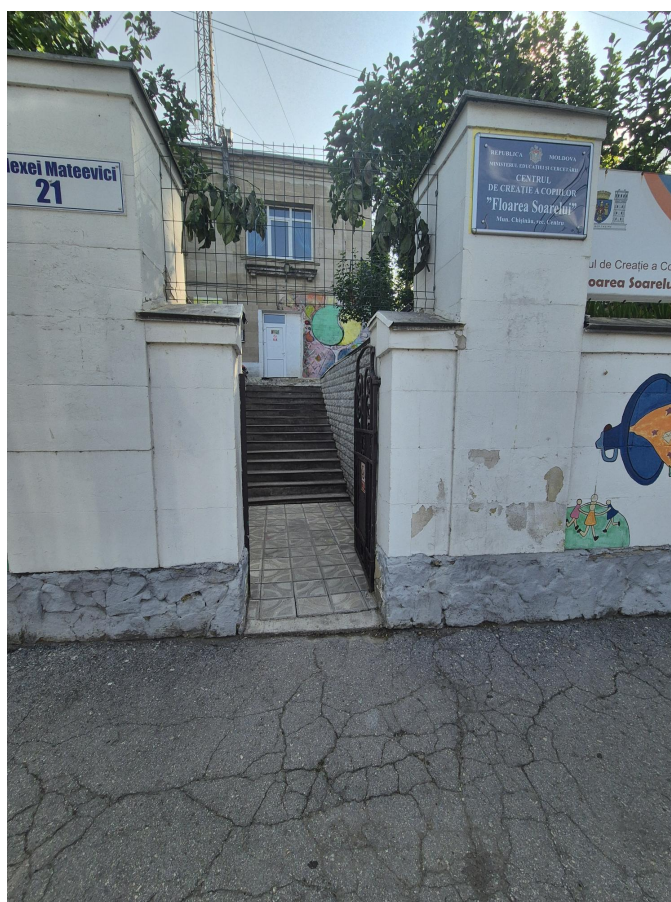
## Galerie - Intrare în clădire

| Intrarea în clădire este la nivelul solului: | Nu |
| La intrare sunt trepte: | Da, 1 trepte , Înălțime totală a treptelor/scărilor (cm)12 cm |
| Dacă există trepte, sunt semnalate treptele cu elemente contrastante și/sau tactile: | Nu<br>Standard: prima și ultima treaptă trebuie semnalate în culori contrastante |
