# Formular de evaluare a condițiilor de accesibilitate a clădirilor publice

| Categorii | Indicatori | Date colectate |
|---|---|---|
| Adresa, strada, nr.: | Sorocii 21 | |
| Instituția: | Gimnaziul 3 (BESV 2/33) | |

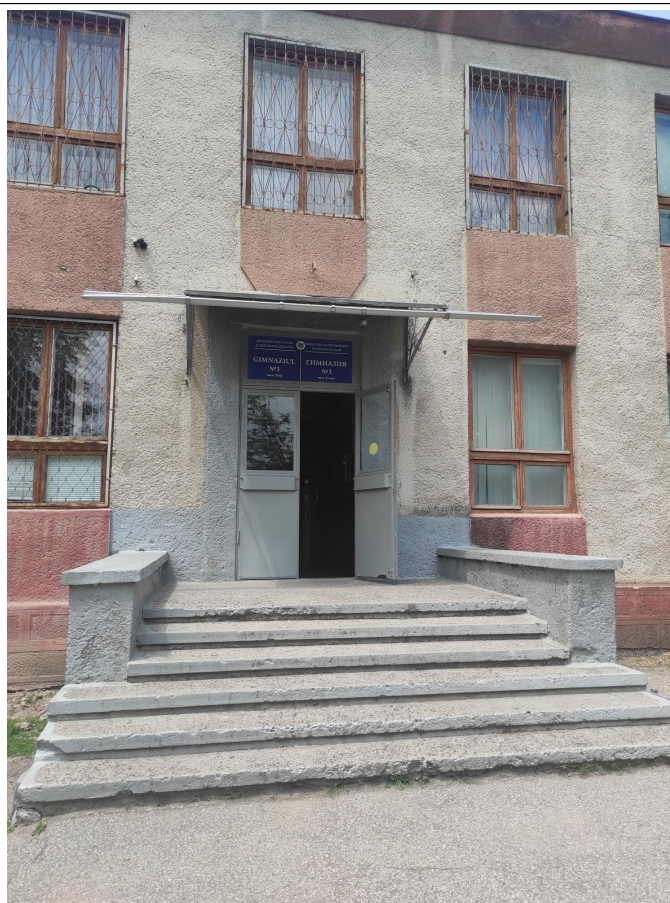
**Galerie - Intrare în clădire**

| La intrare sunt trepte: | Da, 6 trepte , Înălțime totală a treptelor/scărilor (cm)15 cm |
| Înălțimea pragului ușii (de la nivelul solului până la nivelul superior al pragului): | 87 cm<br>! Pentru h - până în 20 cm - se aplica regula de 1:10<br>! La fiecare 9 m de cm x 140 cm |
| Dacă există trepte, sunt semnalate treptele cu elemente contrastante și/sau tactile: | Nu<br>Standard: prima și ultima treaptă trebuie semnalate în culori contrastante |
| Există rampă de acces: | Nu |

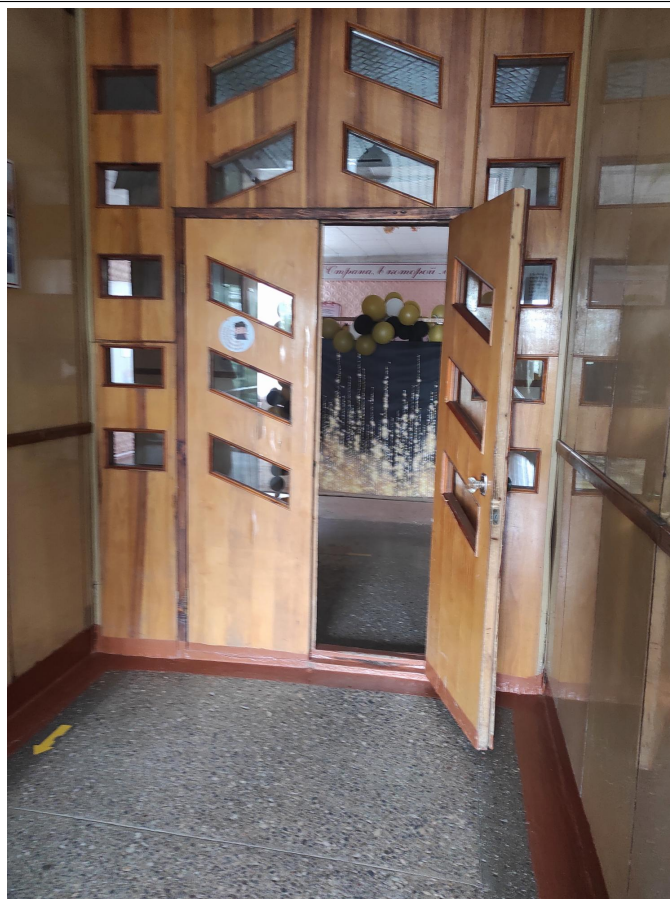
## **Galerie - Uși**

| Dimensiuni ușă de intrare: | Dublă: 70 cm + 70 cm<br>Standard: lumina ușii duble trebuie să fie de minim 90 cm<br>Ușa mică din cea dublă se deschide |

| Categorii | Indicatori | Date colectate |
|---|---|---|
| | Prag ușă de intrare: | Un prag cu înălțimea: 6 cm<br>Standard: pragul trebuie să fie de maxim 2 cm |
| | Praguri de la ușile de interior: | Prag 1 cu înălțimea: 8 cm<br>Standard: pragul trebuie să fie de maxim 2 cm<br>Prag 2 cu înălțimea: 4 cm<br>Standard: pragul trebuie să fie de maxim 2 cm |

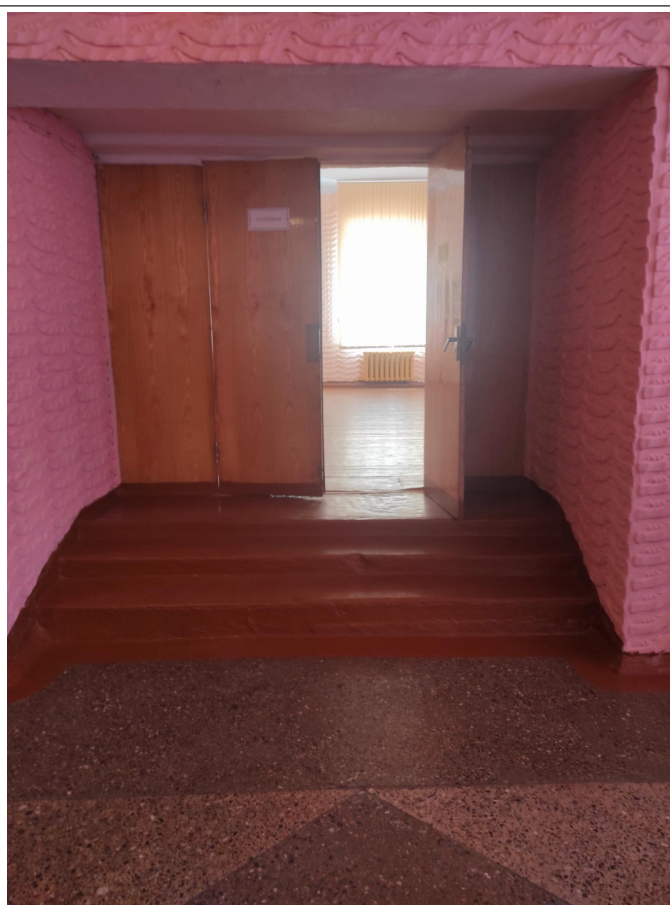
## **Galerie - Sala de prestare a serviciului**

| Trepte: | Da, 3 trepte , înălțimea:17 cm |
| Culori contrastante pentru trepte: | Nu<br>Standard: prima și ultima treaptă trebuie semnalate în culori contrastante |
