# Formular de evaluare a condițiilor de accesibilitate a clădirilor publice

| Categorii | Indicatori | Date colectate |
|---|---|---|
| Localitate, raion: | Tabara (Orhei) | |
| Instituția: | BESV - 25/80 (Gimnaziul) | |

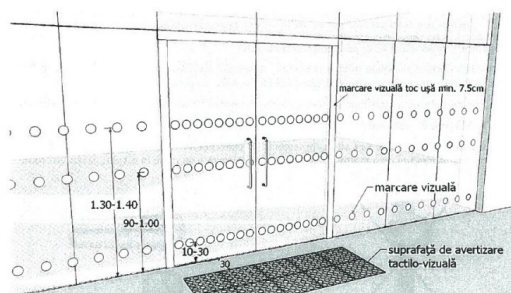
Fig. V.24. – Exemplu de conformare a suprafețelor vitrate în cadrul foii de ușă și realizarea contrastului vizual, atunci când ușa și suprafețele adiacente sunt vitrate

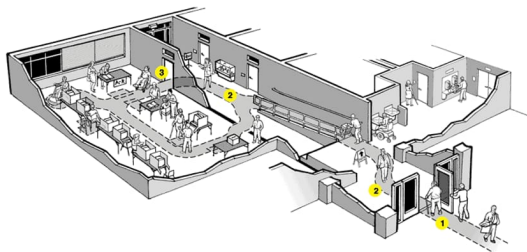
| Categorii | Indicatori | Date colectate |
|---|---|---|
| | Spațiul interior este suficient iluminat: | Da |
| | Culori contrastante pentru sală: | Da<br>Standard: este o diferență de culoare contrastantă (culori închise / culori deschise) între perete și podea |

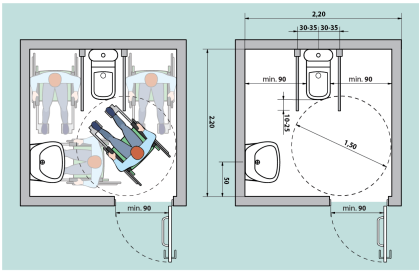
Fig.V.42.a Amenajarea unei cabine WC adaptate - tip A

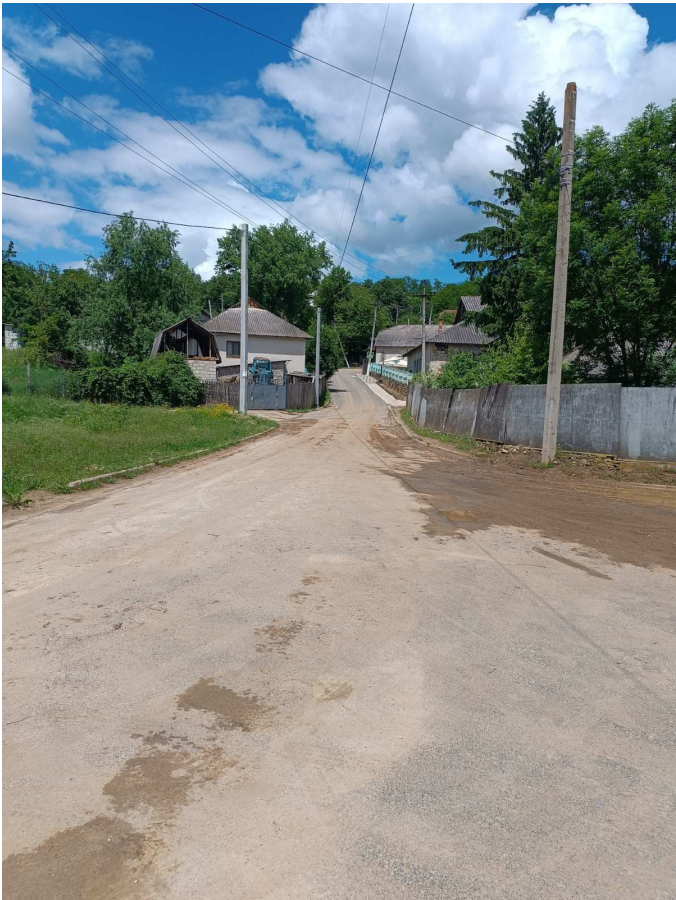
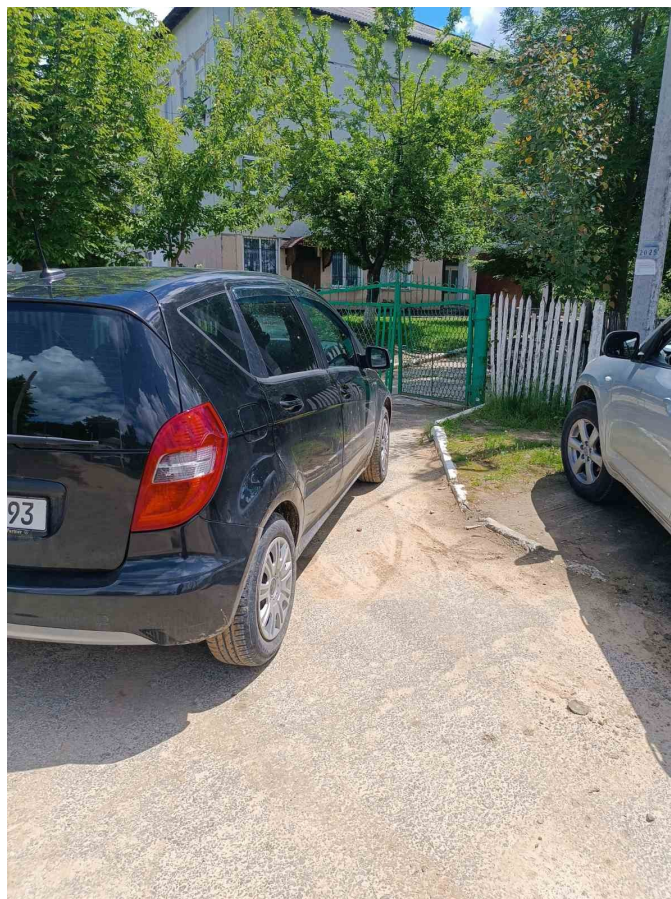
Galerie - Căi de acces către clădire

| Drumurile/Căile de acces sunt: | Deteriorate |
| Trotuare: | Nu |
| Trecerea de pe carosabil spre trotuar/clădire: | Abruptă |
| Nivel: | Înclinat în coborâș |

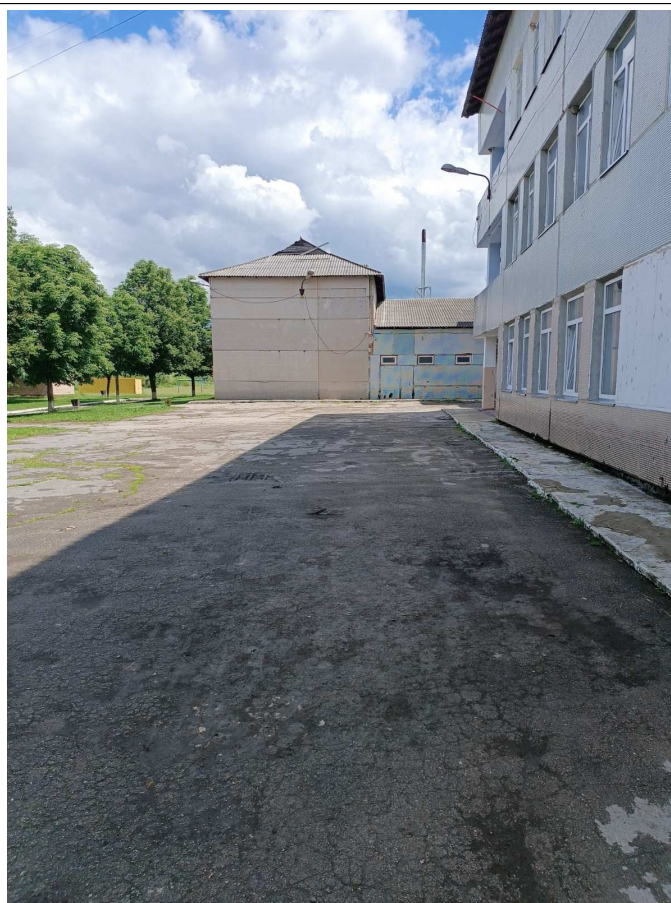
**Galerie - Loc de parcare**

| Parcare obișnuită: | Nu , dar există loc unde poate fi amenajată parcare |
| Locuri de parcare amenajate pentru persoanele cu dizabilități: | Nu |

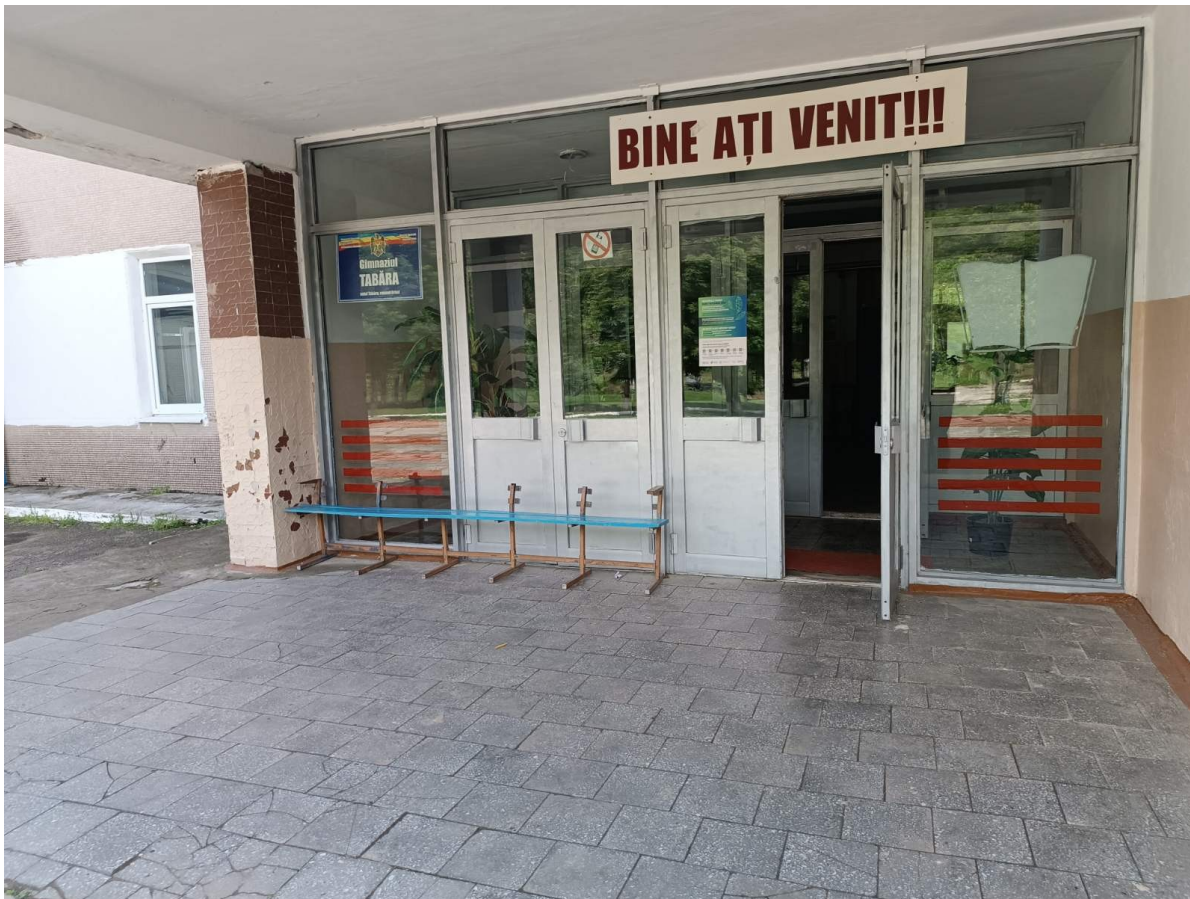
## Galerie - Intrare în clădire

| Categorii | Indicatori | Date colectate |
|---|---|---|
| | Dimensiuni ușă de intrare: | Dublă: 70 cm + 70 cm<br>Standard: lumina ușii duble trebuie să fie de minim 90 cm<br>Ușa mică din cea dublă se deschide |
| | Ușile de la intrare și din interiorul clădirii sunt dotate/marcate corespunzător cu semne contrastante: | Nu<br>Standard: este o diferență de culoare contrastantă (culori închise / culori deschise) între perete și podea |

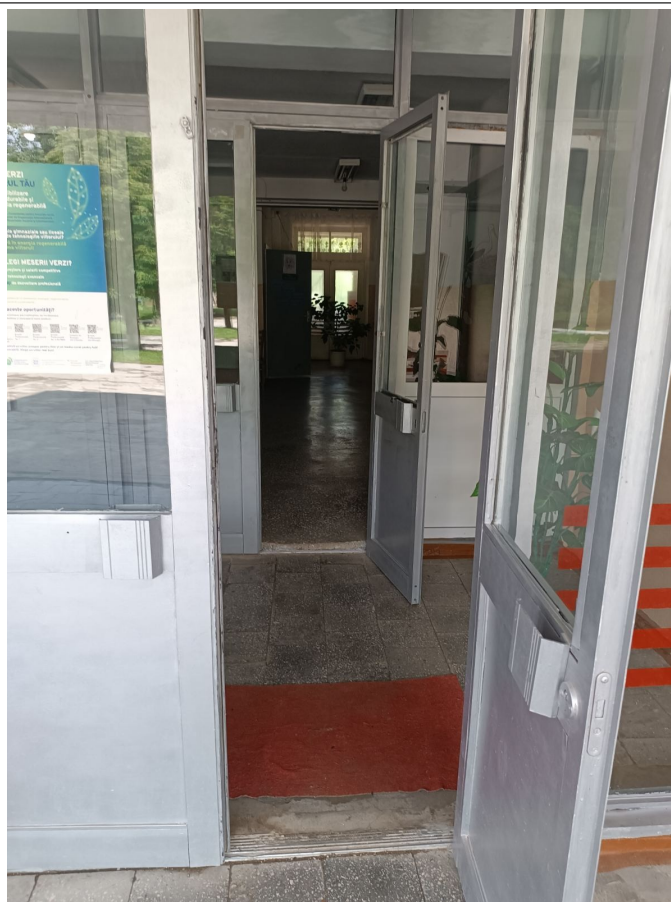
## Galerie - Uși

| Categorii | Indicatori | Date colectate |
|---|---|---|
| | Uși în interior: | Lățimea: 140 cm |

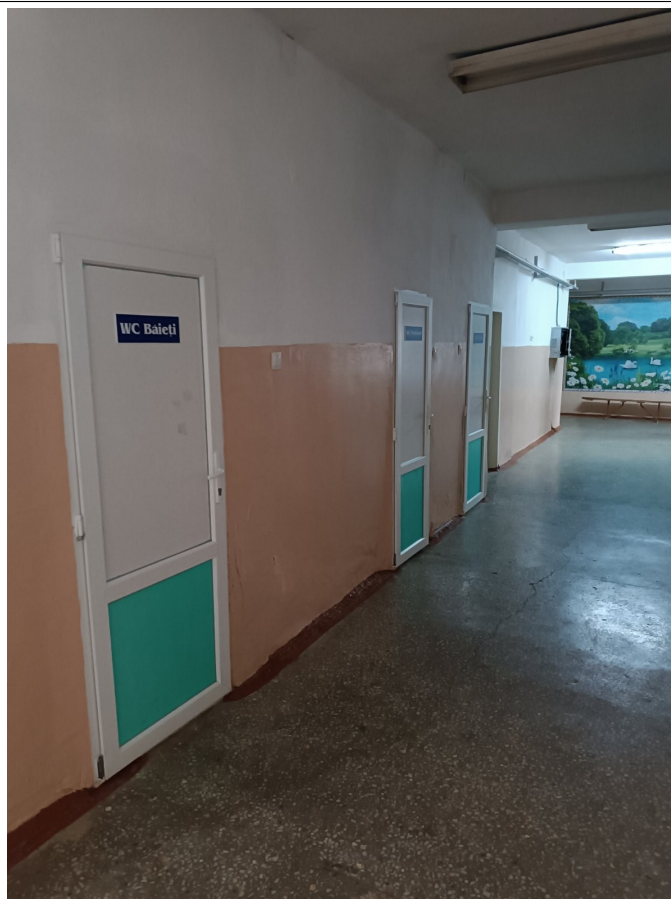
## **Galerie - Coridoare**

| Lățimea coridorului (în cel mai îngust loc) este peste 150 cm? | Da |
| Culori contrastante (este o diferență de culoare contrastantă (culori închise / culori deschise) între perete și podea): | Da |

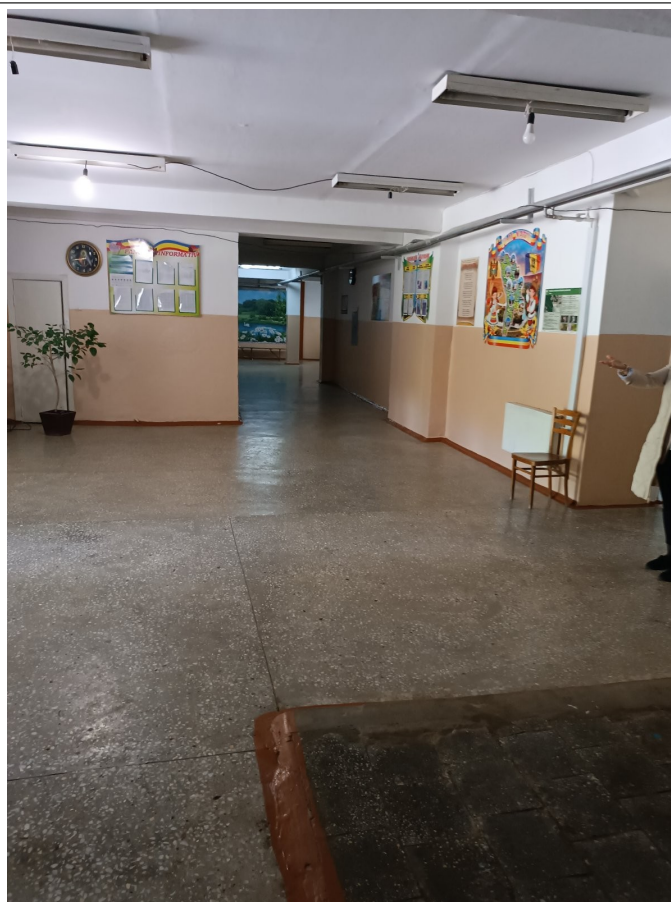
## **Galerie - Sala de prestare a serviciului**

| Categorii | Indicatori | Date colectate |
|---|---|---|
| | În sală este spațiu de manevră pentru un scaun rulant cu diagonala minimă de 140 cm: | Da |
