# Formular de evaluare a condițiilor de accesibilitate a clădirilor publice

| Categorii | Indicatori | Date colectate |
|---|---|---|
| Adresa, strada, nr.: | str. Ialoveni, nr.98 | |
| Instituția: | BESV 1/148, Cresa-Gradinita, 125, or.Chisinau | |

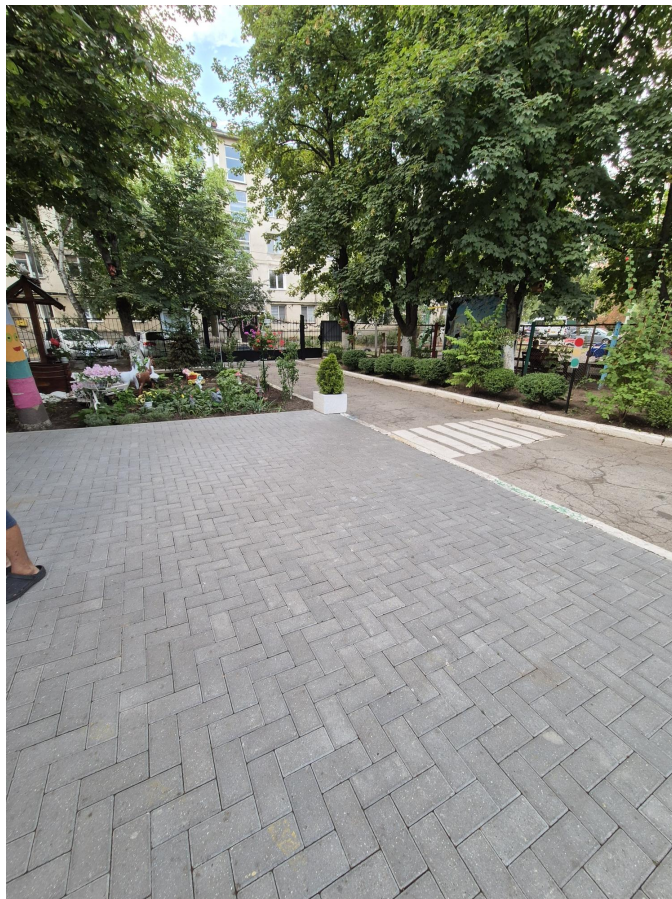
## **Galerie - Căi de acces către clădire**

| Tip înveliș: | Asfalt |
| Drumurile/Căile de acces sunt: | Calitative |
| Borduri: | Da, 1 borduri , înălțimea:15 cm |

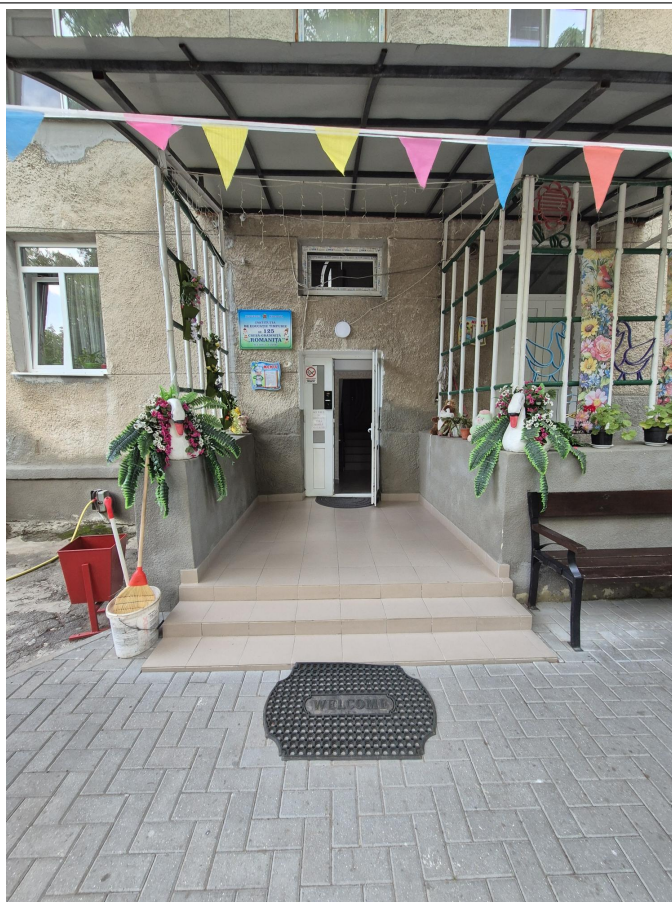
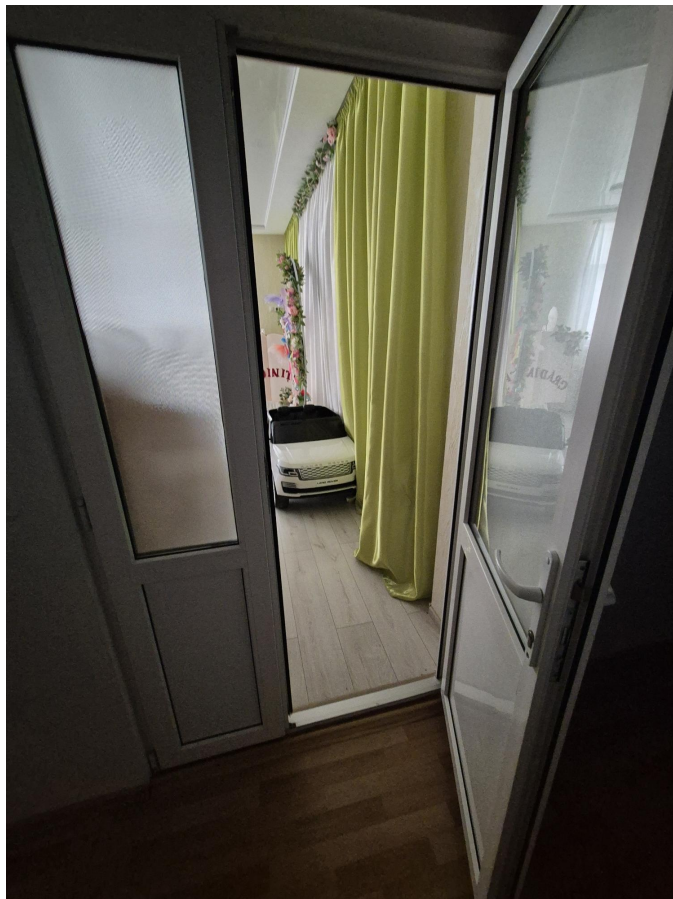
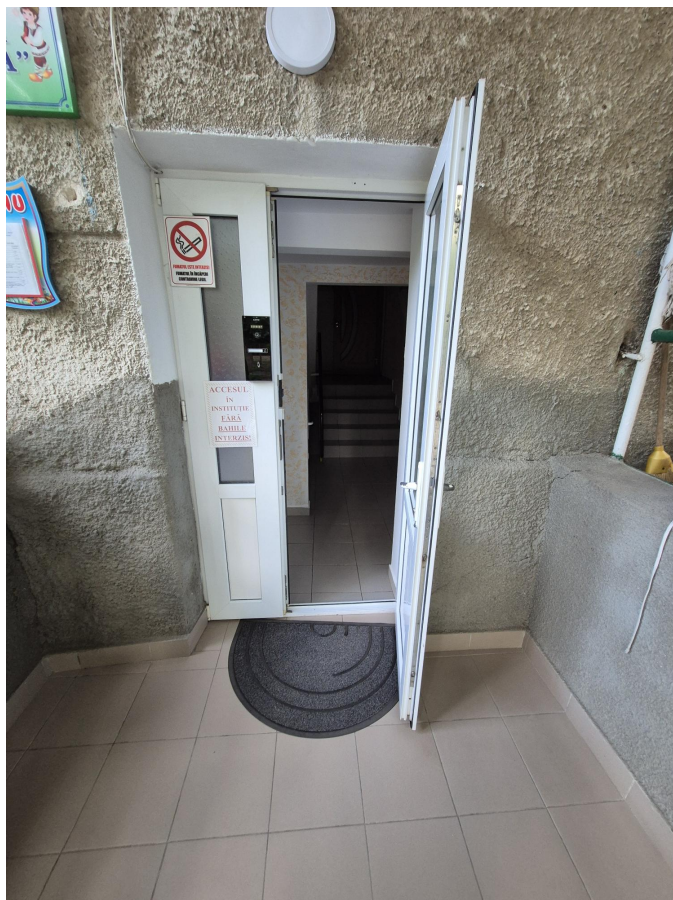
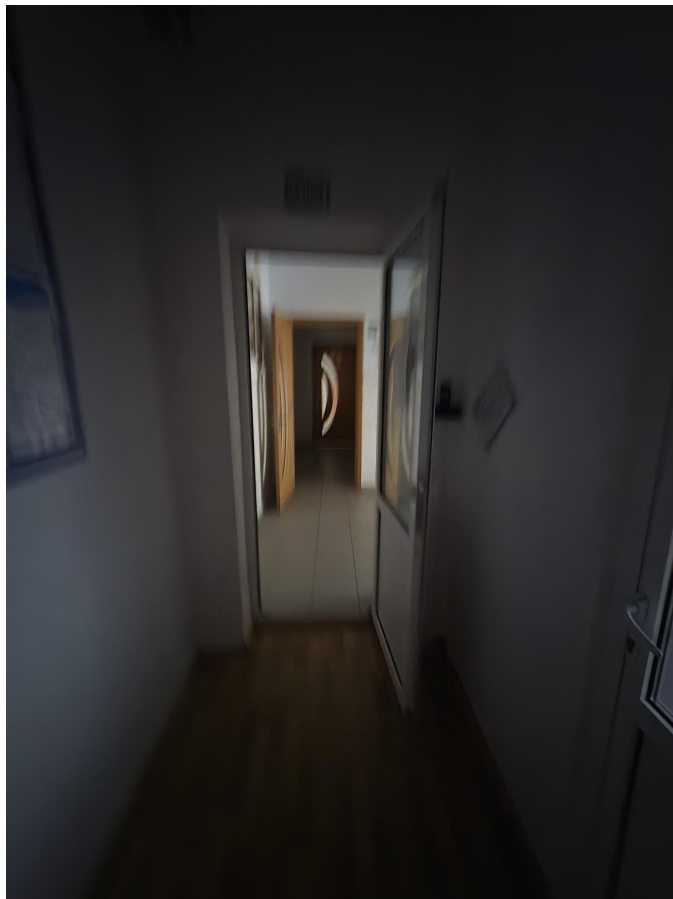
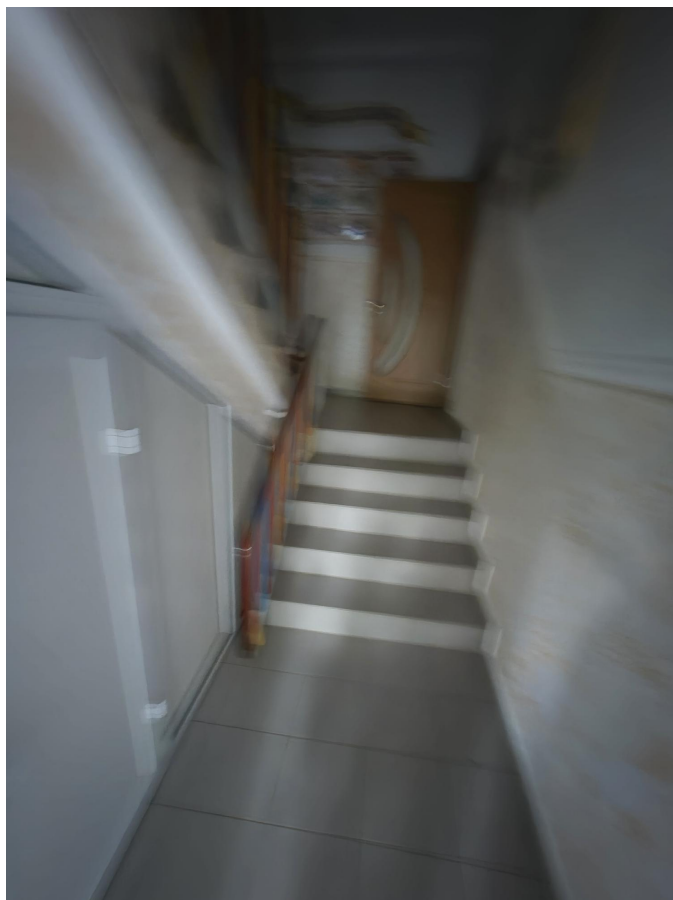
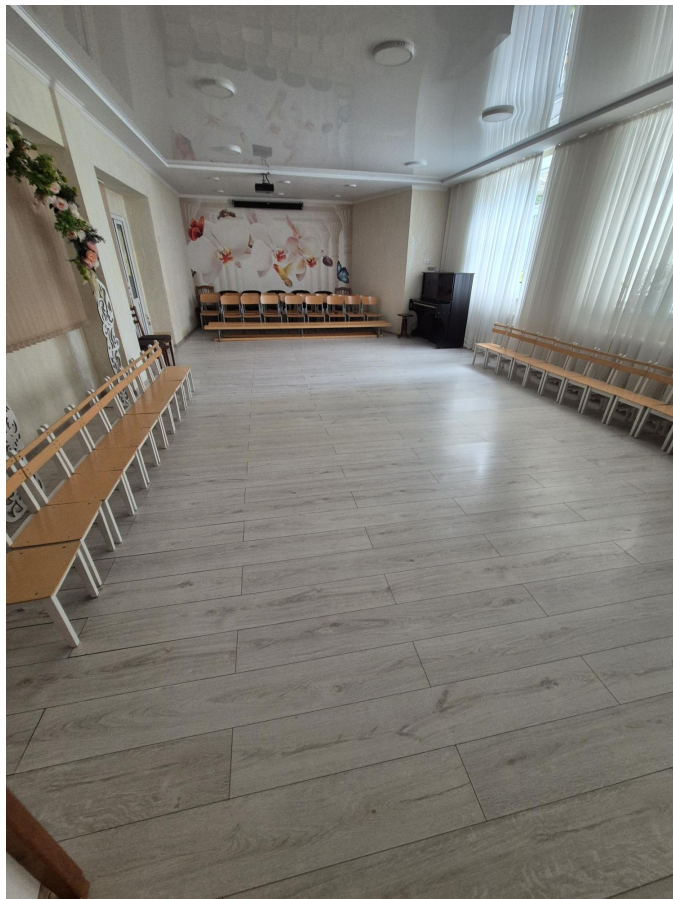
## **Galerie - Intrare în clădire**

| Categorii | Indicatori | Date colectate |
|---|---|---|
| | La intrare sunt trepte: | Da, 2 trepte , Înălțime totală a treptelor/scărilor (cm)15 cm |
| | Înălțimea pragului ușii (de la nivelul solului până la nivelul superior al pragului): | 30 cm<br>Standard: Se aplica regula de 1:12 |
| | Dacă există trepte, sunt semnalate treptele cu elemente contrastante și/sau tactile: | Nu<br>Standard: prima și ultima treaptă trebuie semnalate în culori contrastante |

| Dimensiuni ușă de intrare: | Dublă: 60 cm + 40 cm<br>Standard: lumina ușii duble trebuie să fie de minim 90 cm<br>Ușa mică din cea dublă se deschide |
| Prag ușă de intrare: | Prag exterior și interior cu înălțimile: 2 + 4 cm<br>Standard: pragul trebuie să fie de maxim 2 cm |
