# Formular de evaluare a condițiilor de accesibilitate a clădirilor publice

| Categorii | Indicatori | Date colectate |
|---|---|---|
| Localitate, raion: | Avrameni (Riscani) | |
| Instituția: | Primăria satului Braniște | |

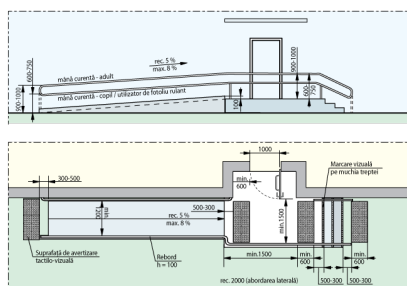
Fig. V.32.b Rampă de acces paralelă cu intrare în clădire

| Intrarea în clădire este la nivelul solului: | Nu |
| La intrare sunt trepte: | Da, 2 trepte , Înălțime totală a treptelor/scărilor (cm)14 cm |
| Înălțimea pragului ușii (de la nivelul solului până la nivelul superior al pragului): | 28 cm<br>Standard: Se aplica regula de 1:12 |
| Dacă există trepte, sunt semnalate treptele cu elemente contrastante și/sau tactile: | Nu<br>Standard: prima și ultima treaptă trebuie semnalate în culori contrastante |
| Există rampă de acces: | Nu |
| Nu există rampă, dar sunt șine metalice: | Da |

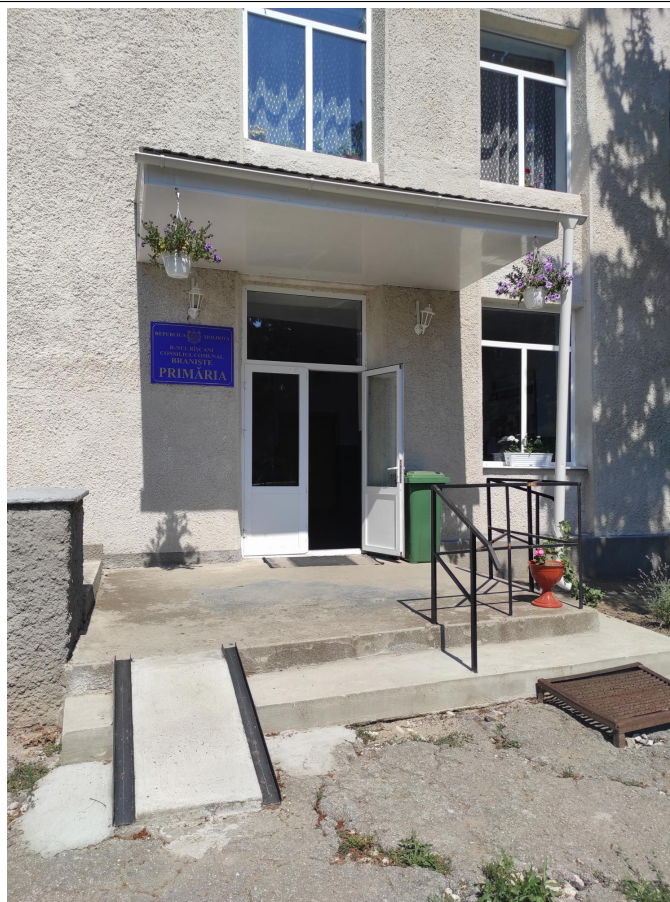
## Galerie - Intrare în clădire

| Dimensiuni ușă de intrare: | Dublă: 68 cm + 61 cm<br>Standard: lumina ușii duble trebuie să fie de minim 90 cm<br>Ușa mică din cea dublă se deschide |
| Prag ușă de intrare: | Un prag cu înălțimea: 3 cm<br>Standard: pragul trebuie să fie de maxim 2 cm |

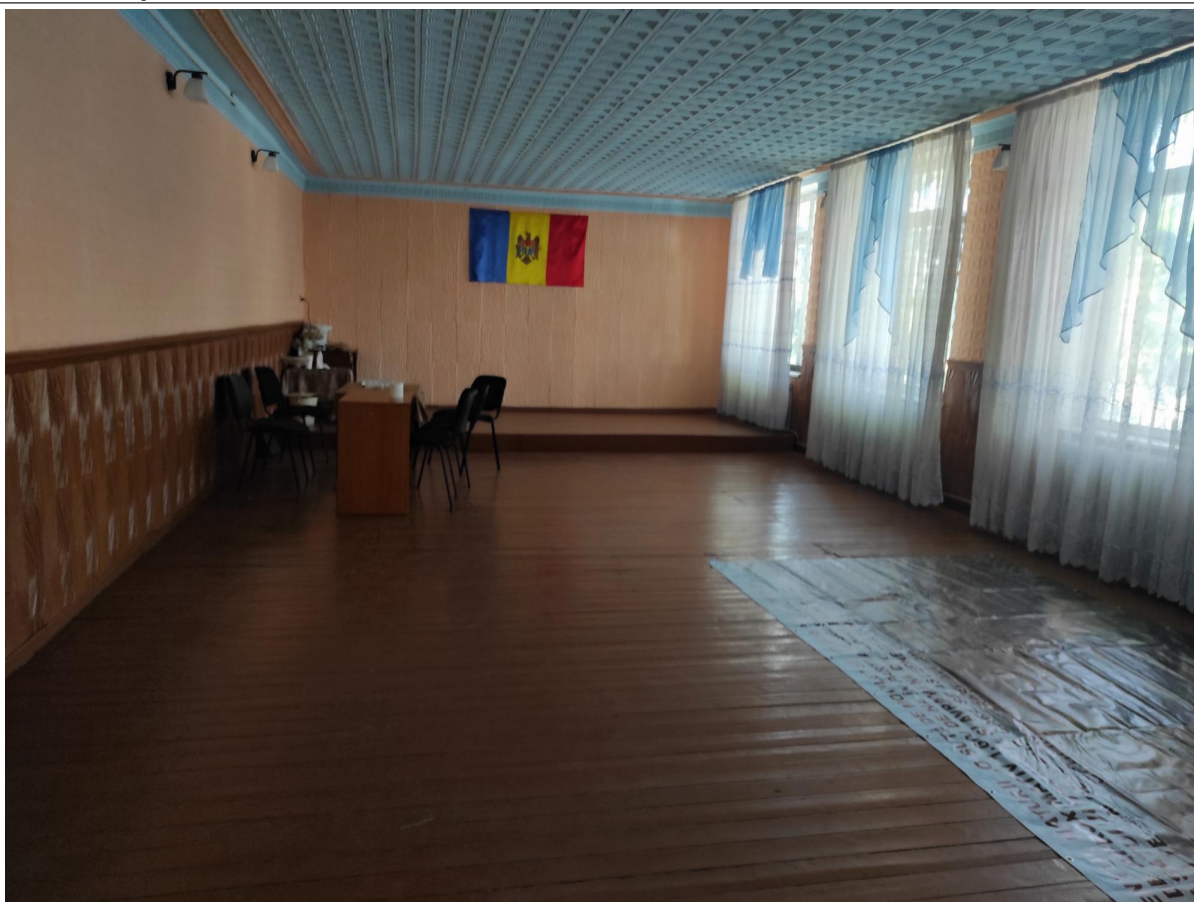
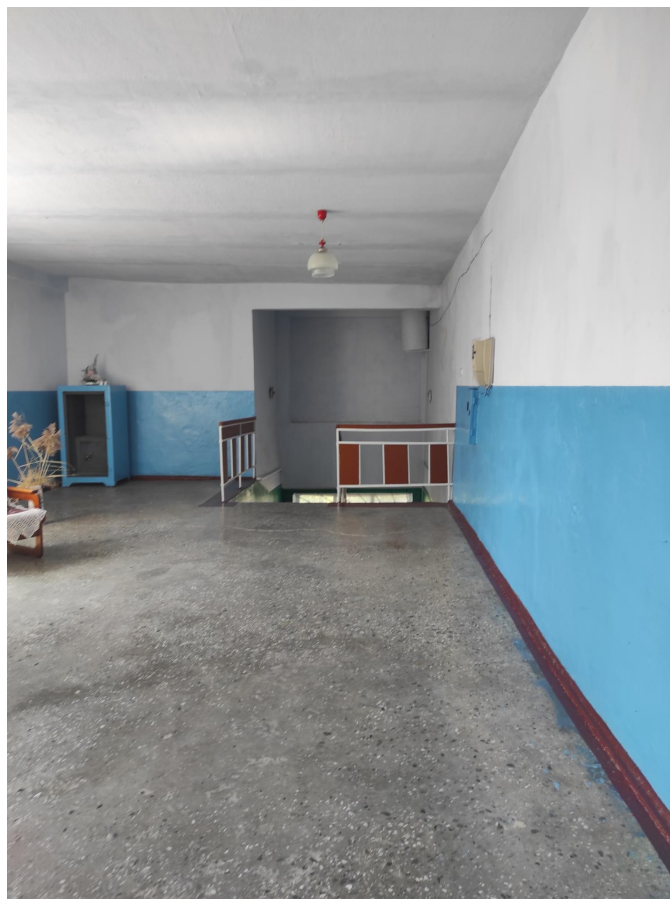
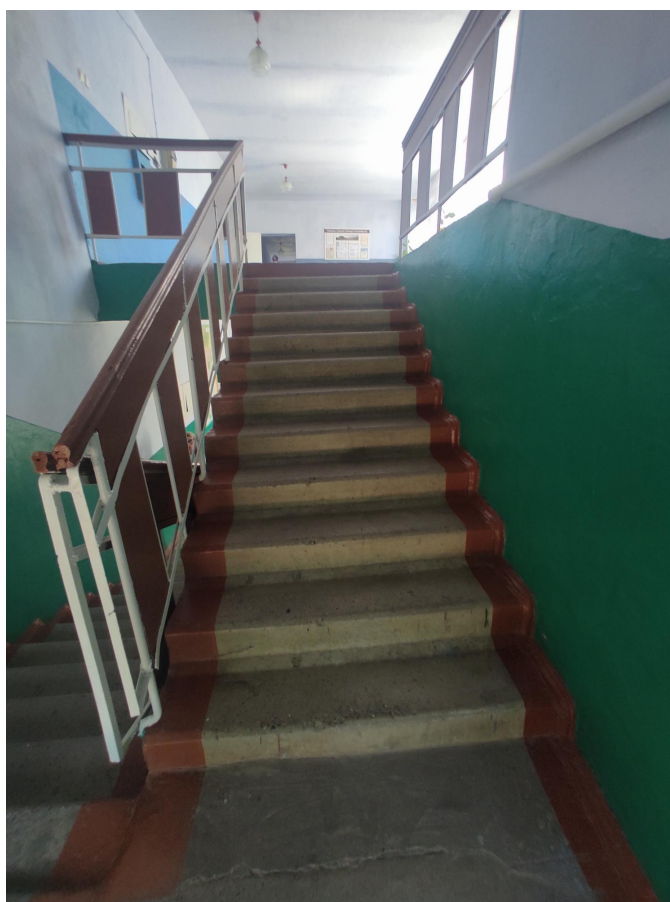
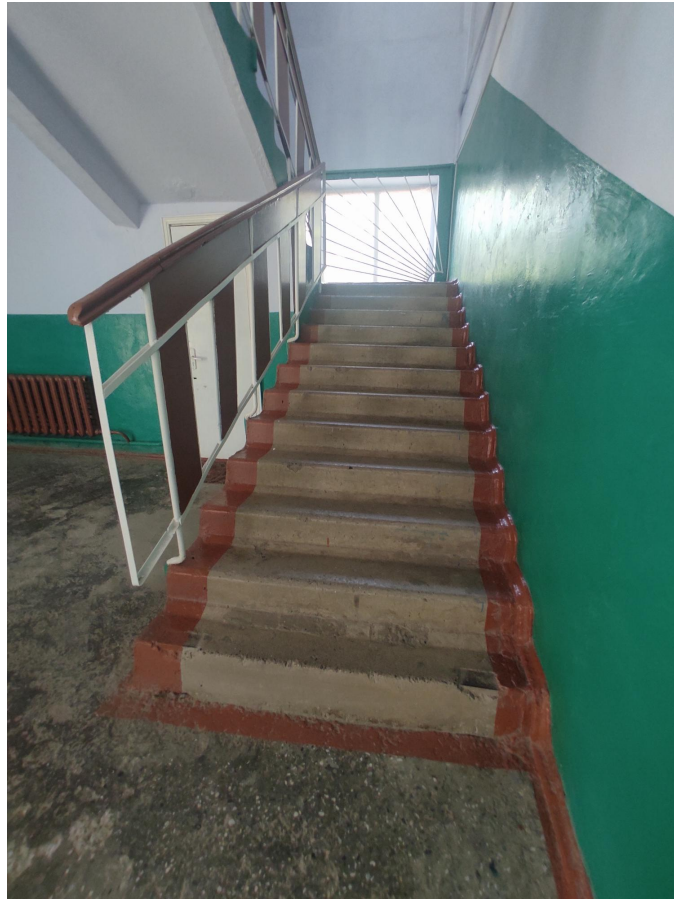
## Galerie - Sala de prestare a serviciului

| Este la nivel de: | Etaj |
| Dacă sala este la etaj, atunci există un ascensor/elevator: | Nu . Nu există opțiune alternativă pentru a urca la etaj |
| Trepte: | Da, 11+13 trepte , înălțimea:15 cm |
| Culori contrastante pentru trepte: | Da<br>Standard: prima și ultima treaptă trebuie semnalate în culori contrastante |
