# Formular de evaluare a condițiilor de accesibilitate a clădirilor publice

Data: 24-06-2025

| Categorii | Indicatori | Date colectate |
|---|---|---|
| Instituția: | Casa de Cultură (BESV 27/6) | |

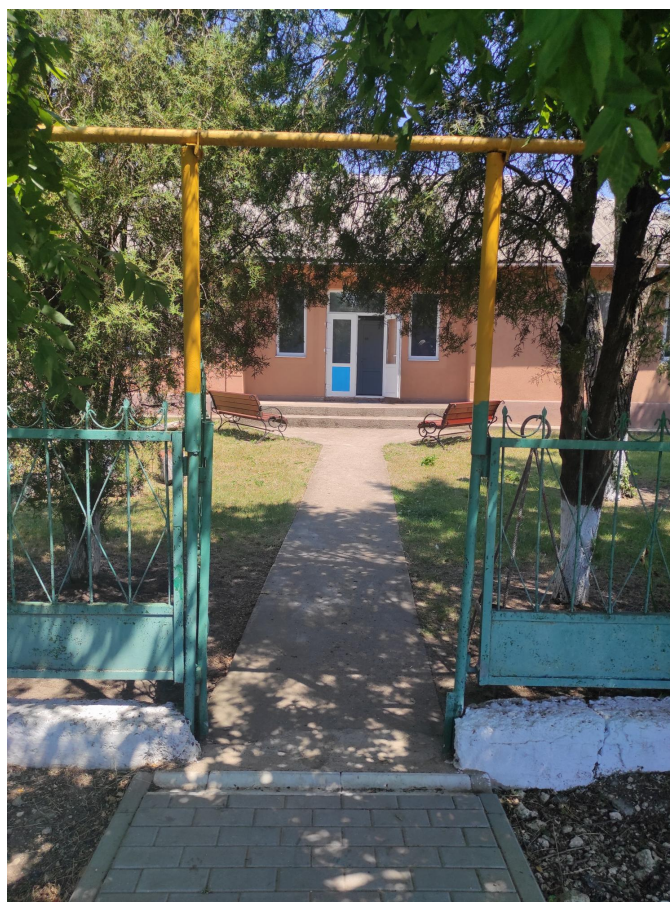
## **Galerie - Intrare în clădire**

| Intrarea în clădire este la nivelul solului: | Nu |
| La intrare sunt trepte: | Da, 2 trepte , Înălțime totală a treptelor/scărilor (cm)20 cm |
| Înălțimea pragului ușii (de la nivelul solului până la nivelul superior al pragului): | 38 cm<br>Standard: Se aplica regula de 1:12 |

| Categorii | Indicatori | Date colectate |
|---|---|---|
| | Dimensiuni ușă de intrare: | Dublă: 70 cm + 64 cm<br>Standard: lumina ușii duble trebuie să fie de minim 90 cm<br>Ușa mică din cea dublă se deschide |
| | Prag ușă de intrare: | Un prag cu înălțimea: 17 cm<br>Standard: pragul trebuie să fie de maxim 2 cm |
